2007年新潟県中越沖地震第4回調査報告

調査日：2007年9月20日 am、調査者：國生

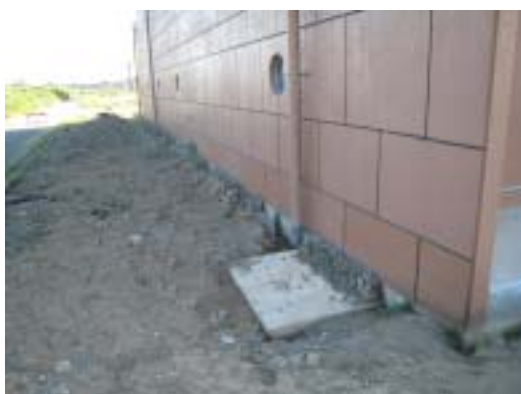
- 1) 柏崎市浄化センターは鯖石川河口の左岸で海岸砂丘の背後低地にある。幾つかの建物からなるが、最も海岸よりで地下室のあるものについては埋め戻し土の沈下が顕著で、河岸側と陸側での方向性の違いによる沈下量の違いが顕著である。これは、原子力と同様に地盤が主に海側に大きい変位で揺れたことを意味していると思われる。また、直接基礎や杭基礎で埋め戻しを伴わない構造物では周辺地盤の沈下はほとんど見られず、原地盤が砂丘性の密な地盤であったと考えられる(写真-1～4)。

写真-1：最も海岸よりの地下室つき建物海側面（大きな沈下を既に埋め戻ししていた）

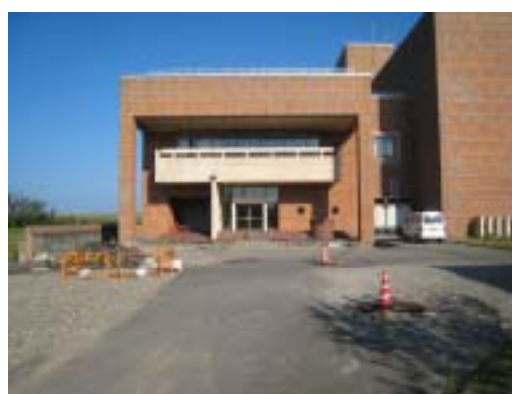
写真-2：最も海岸よりの地下室つき建物陸側面（舗装面が圧縮リッジを起している）

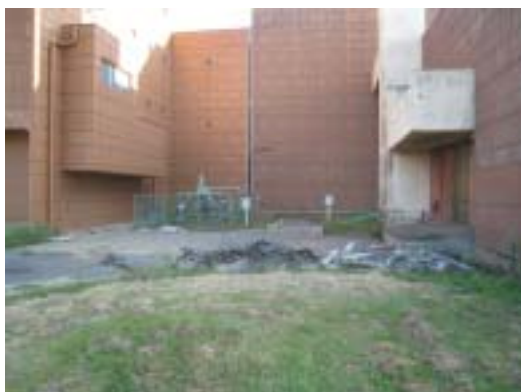
写真-3：最も海岸よりの地下室つき建物の南西側面凹部（左方向が海であり、右側側面は開きと沈下、右側側面は圧縮を示す）

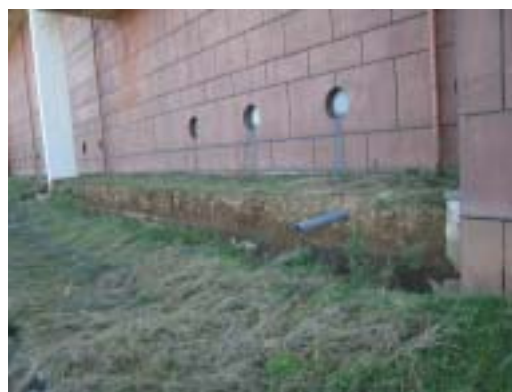
写真-4：最も海岸よりの地下室つき建物海側面（大きな沈下を既に埋め戻ししていた）

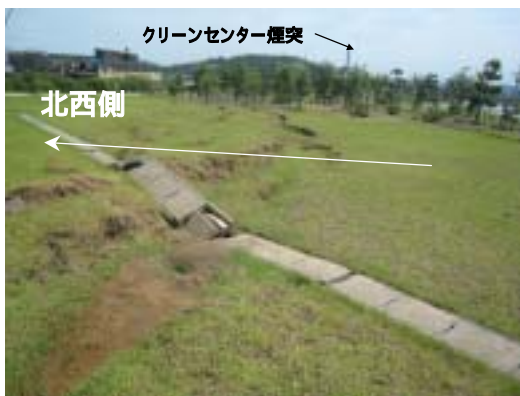
- 2) 鯖石川改修記念公園に再度訪れ、そこに2条(1条がほぼ1対の亀裂から成り、中央部が落ち込んだり変形したりしている)現れた南西走行の原因不明の亀裂をもう一度観察した。良く見ると、北西側が相対的に30cmほど高くなっていることが分かり、北西落ちの逆断層と考えると整合していることが分かった。また公園の南西側にある駐車場と道路橋付近の地盤変状もちょうど同じ走行の直線上に位置することが確認できた(写真-5~6)。

写真-5：鯖石川記念公園の亀裂(全体的には北西方向が30cmほど持ち上がっている)

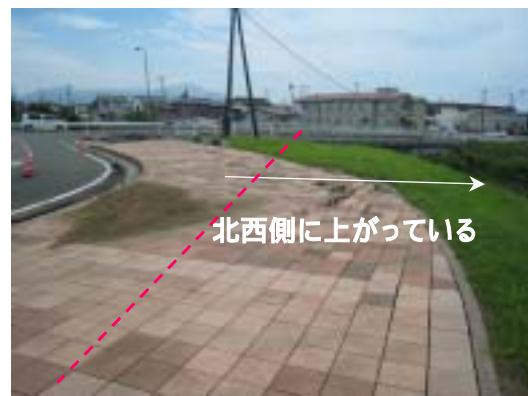
写真-6：鯖石川記念公園の駐車場(北西方向が30cmほど持ち上がっている)

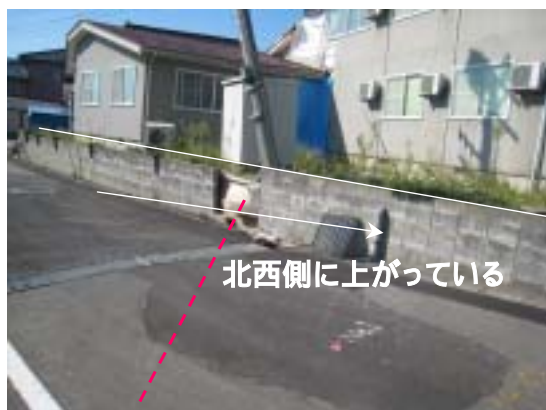
- 3) さらに写真-6に見える道路橋を越えて南西側の松波2丁目には北西側が相対的に高くなった地盤変状が直線的に150mほど連続していることが分かった。この線上では建物の全壊やブロック塀の倒壊、ブロック土留めの段差・目開きが目立ち、断層沿いの上下変位は30cm程度と思われた(写真-7~8)。

写真-7：松波2丁目の段差(記念公園の亀裂と同一線上にある)

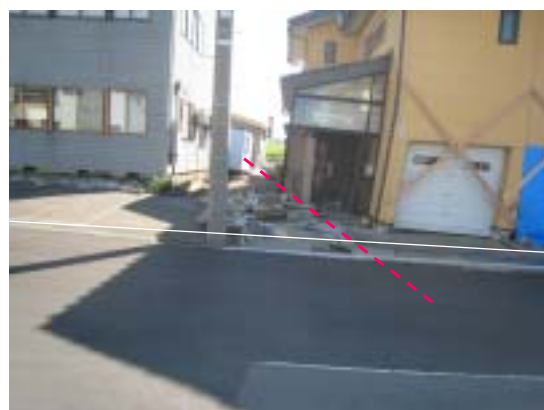
写真-8：松波2丁目の断層上にある被災家屋(記念公園の亀裂と同一線上にある)

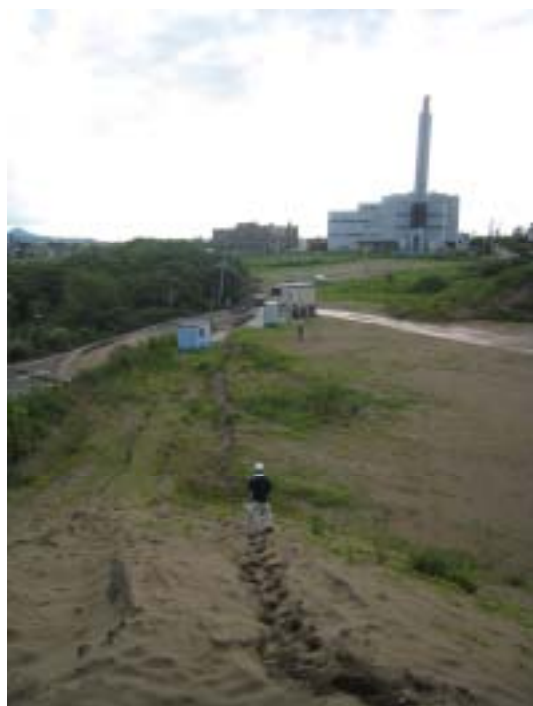
- 4) この断層の走行を北東に追ったほぼ延長上には、クリーンセンター横の鯖石川沿いの道路を切断した亀裂がある。この亀裂は川に向かっての側方流動との見方がされてきたが、それにしては直線性が良すぎる。この付近の地盤は砂丘の切土地盤との地元の人の話があり大規模な流動は起きにくいこと、北東側が 3m ~ 30cm ほど相対的に持ち上がり、北西落ちの断層にセンスが整合することから、断層と考えたほうが無理がないと思われる（写真-9 ~ 10）。

写真-9：クリーンセンター横、山本砂採取場の亀裂（側方流動にしては直線性が良すぎる。ここは砂丘性の切土地盤で大規模な流動は起きにくい。記念公園の亀裂のほぼ延長上にある。）

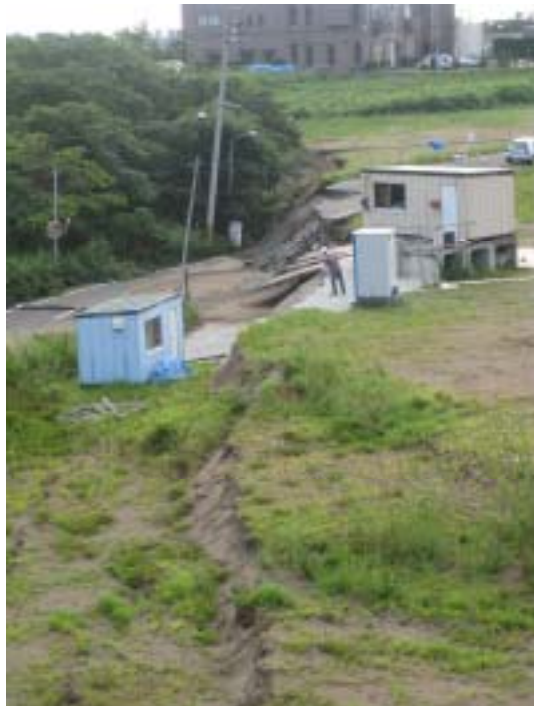
写真-10：クリーンセンター横、山本砂採取場の亀裂（右側が隆起しており、センスも北西落ち断層に整合）

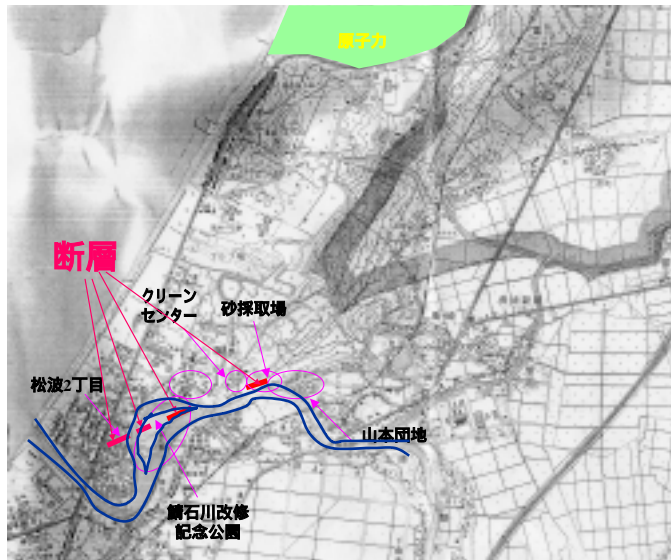
- 5) 以上の 2) ~ 4) により、今回の地震の原因となった北西落ちの断層が地表に現われていることが事実となった（写真-11）。なお、この断層位置は国土地理院が発表した北西落ち断層での地殻変動における隆起と沈降の境界線にもほぼ整合している（写真-12）。

写真-11 鯖石川下流付近の断層出現位置

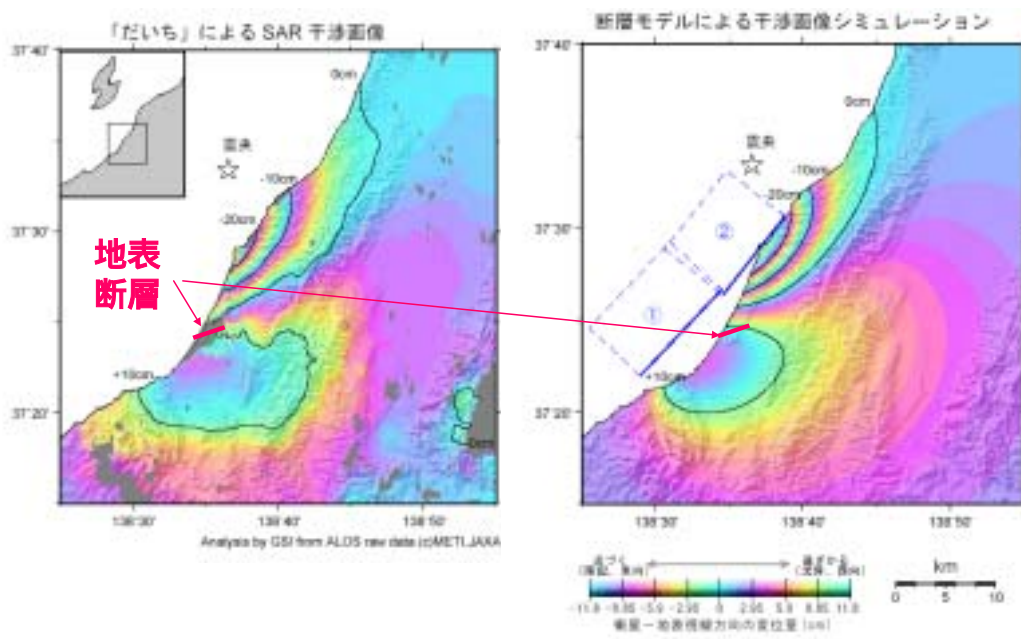
写真-12 国土地理院の開口レーダー分析(左)と断層モデル(右)の地殻変動量と地表断層の位置

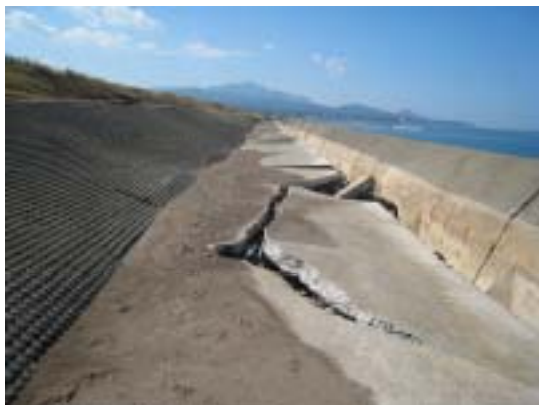
- 6) 鯖石川河口から海岸砂丘を潮風公園付近まで歩いた。コンクリート製の片持ち梁護岸は軒並み 1m 程度以上前面に傾斜し、背後の埋め戻し土の沈下や砂丘斜面の滑り破壊が全延長にわたって発生していた。

写真-14 柏崎海岸前面コンクリート護岸の前方への傾斜と背後地盤の沈下

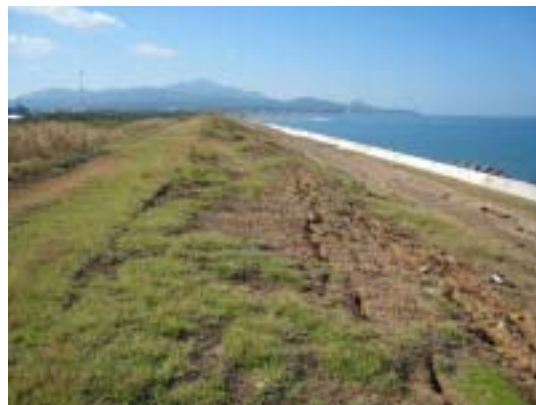
写真-15 柏崎海岸堤防斜面の亀裂
