2008.6.14 岩手宮城内陸地震調査速報

調査日 2008.7.19-20

調査員：國生（中央大学）

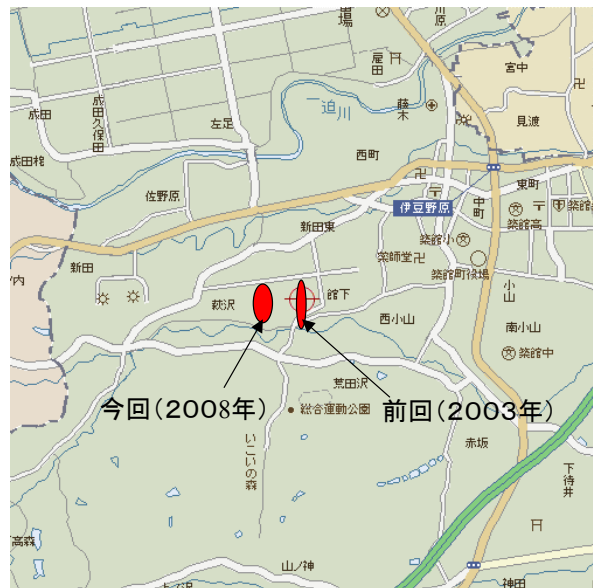
図-1 築館の盛土斜面崩壊箇所

2003年5月26日に発生したM=7.0の三陸南地震により、築館町では図-1の位置で盛土斜面が崩壊し、泥流化して長距離流動した。今回の岩手宮城内陸地震では、その西200mほどの隣接地でやはり沢地形を埋めた盛土斜面が前回に良く似た崩壊を引起した。

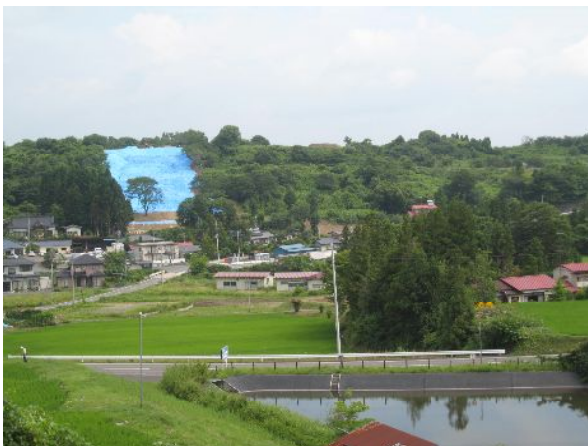
現場は全面的にブルーシートが掛けられて、詳細は見えないが、崩壊は前回と同様に丘のほぼ頂部から始まり、崩壊地の上部は馬蹄形に抉られ、その下部は崩壊土が剛体移動した形で盛り上がっている。前回よりも崩壊幅は大きいのが、前回と大きく異なる点は、崩壊は丘の斜面の下部1/4ほどを残して止まっていることで、その下にあった家屋は災害を免れた。これから考えて、今回は地下水状況の違いからか、崩壊土が前回ほど流動的にならず剛体移動的な特性が強かったと考えられる。

図-2 向かい側から見た前回と今回の崩壊箇所

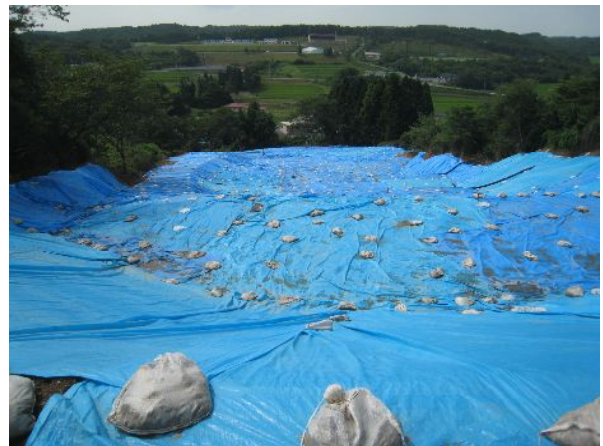
図-3 最上部から見た崩壊斜面

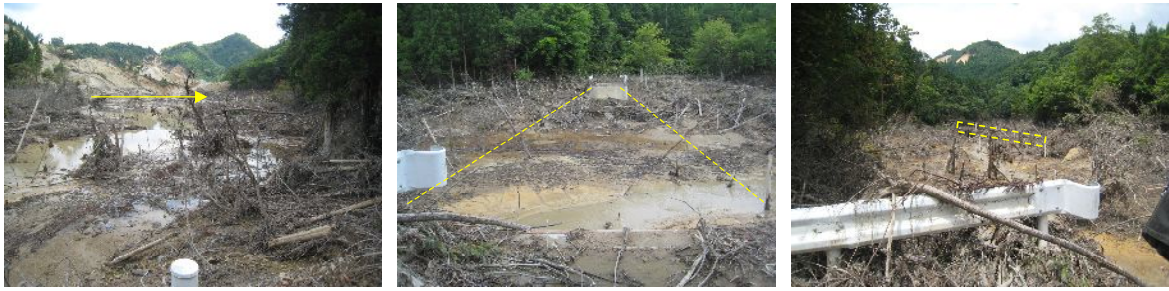
最初に、図-4 の A にあったシツミクキ沢を渡る橋梁で橋桁が流された箇所に行った（図-5）。大崩壊の土塊が湖に押し寄せ、対岸の岬にぶつかり水路を塞いだ（図-5(c)）。その時、切り離された入江から沢に向かって津波が遡上し、道路上まで泥で覆い、林道を渡る林道の橋桁を上流に 50m ほど押し流したと推定される（写真）。架橋箇所は元々水深が深かった（大場氏談）とのことであるが、被災後は泥や枯木が溜まり景観が一変している。

図-5 入江の入口は崩壊土塊が対岸までぶつかり水路を塞ぎ、津波を引起した(a)。架橋位置は橋台だけが残り、沢は泥に埋まり、道路も泥に覆われている(b)。橋桁は 50m ほど上流に押し流された(c)。

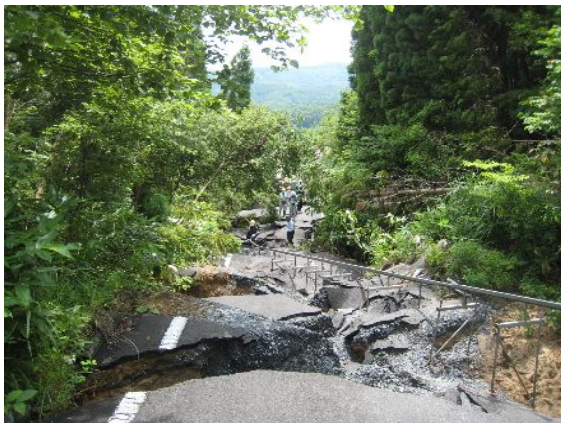
図-4 のルートに沿って、崩壊地の中を半時計周りに踏査した。まず感じたのは、崩壊道路面の亀裂の入り方(図-6、7)からも分かるように、崩壊土塊が幾つかの部分に分かれてかなり複雑な動きをしており、流盤滑りと推定されるにも関わらず、中越地震でのタイプ A の滑りとは大分印象が異なる。全体としては勿論南南東方向の湖に向かってかなり深い共通の滑り面があったと考えられるが、それより浅い部分にもそれから派生した多くの滑り面が発生し、複雑な変形が起きたと思われる。直立した木立が多いものの、滑り方向に前倒しになっているものや直角方向を向いているものなど傾斜方向が場所によりかなり変化していることにも現われている。

図-6 B地点の崩壊道路から南を見る

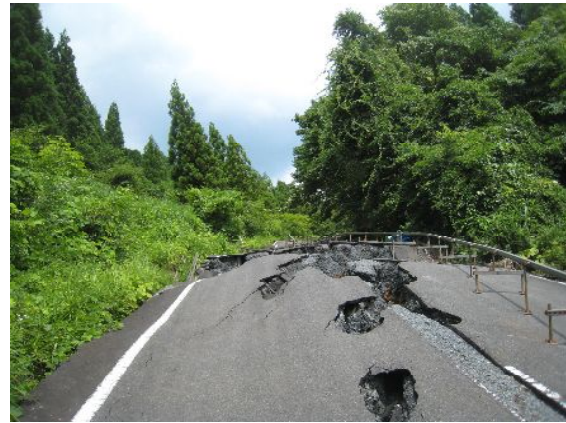
図-7 B地点の崩壊道路から北を見る

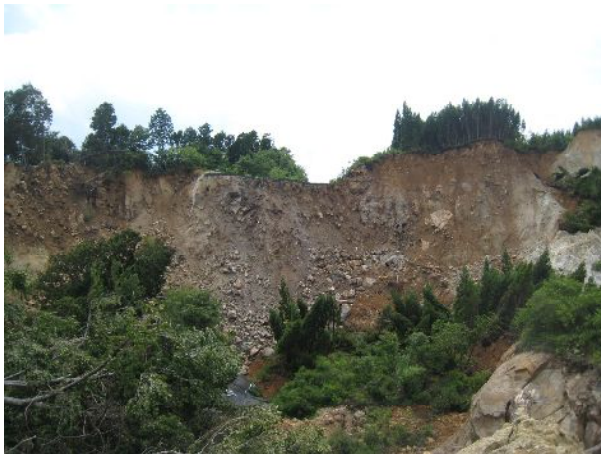
また、1箇所数十mくらいにわたり道路舗装版が崩壊地山の引っ張りでできたと思われる谷底に落下していた(図-8、9)。その両側の道路は30m程度の高度差にも関わらず平面的にはほぼ連続しており、この谷底区間は道路もろとも陥没してできたように見える。道路下の数十メートルの土塊はどこに行ってしまったかメカニズムが理解できなかった。いずれにしても、この崩壊地山の土塊の動きをジグソーパズルのように組み合わせることにより、正確な崩壊メカニズムとその発生時間経過を再現することは大きな研究課題である。

図-8 C 地点の道路が陥没した箇所で北側を見る。

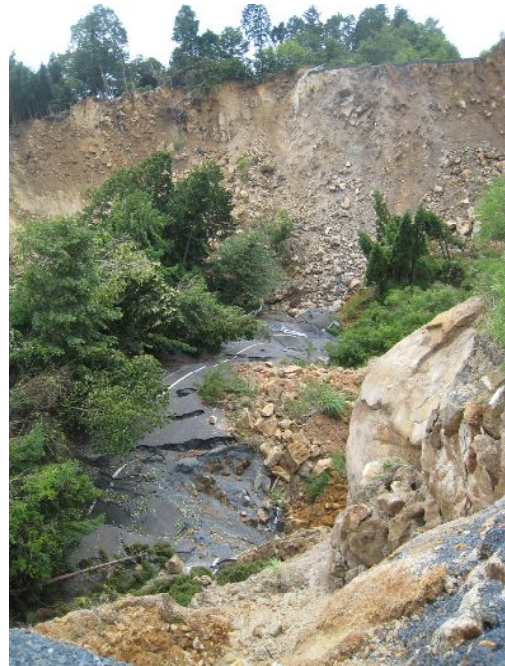
図-9 C 地点の道路が陥没した箇所で崖の上から南側をみる。

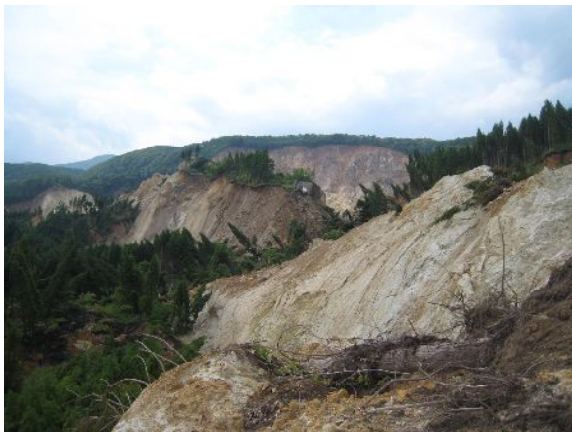
また、崩壊土塊の岩盤露頭面(図-10、11)や崩壊道路の橋台(図-12)など滑り方向にトップリング的に前倒しに傾いているものが目立つ。荒砥沢ダムの麓にある桜の湯の大場氏の目撃証言では、「30分ほど続いた大崩壊の中で、最初は早かった滑り速度が、崩壊土塊の先端が湖に突き出た岬に到達した後では、速度が低下した」と話しておられる。つまり、崩壊先端部が安定した地山に押さえられて滑りに急制動がかかった可能性が考えられる。これは、中越地震の大日山すべりにおいて前の谷によって急制動がかかり、土塊上流部が円弧滑り(この場合はトップリングを起こすような土塊がなく浅い円弧滑りにより深い滑りと逆方向に傾斜)を起こしたことと類似の現象と考えられる。

図-10 トップリング的に傾斜した稜線と直立した稜線（D 地点から北方を見る）

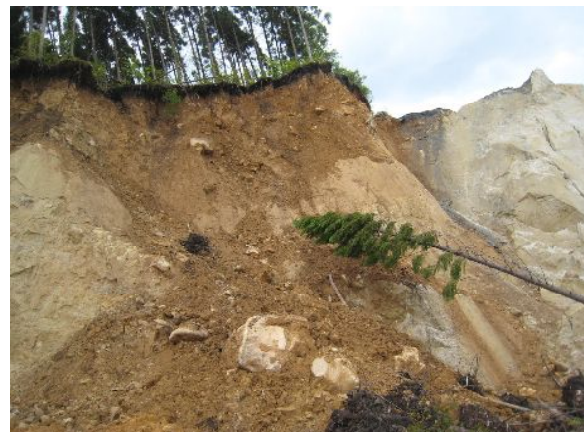
図-11 トップリング的に傾斜した崩壊面と木立の傾斜（E 地点付近から北側の面を見る）

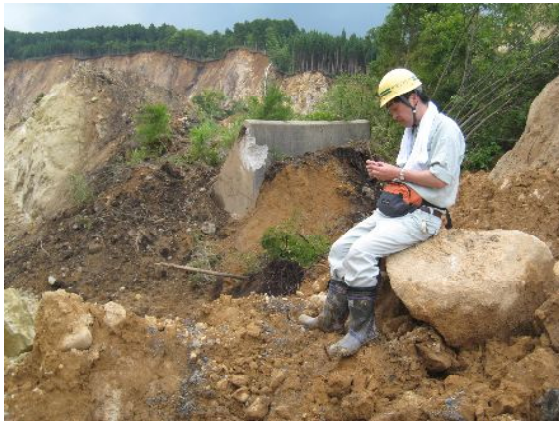
図-12 橋台が南側に傾斜している（E地点付近）。

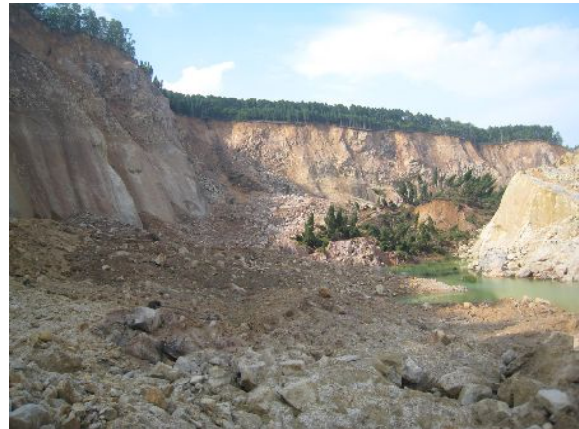
幾つかの崩壊土塊を乗り越えて最上流の滑落崖付近にまで到達し、そこで砂岩のサンプリングと成型を行った。崩壊地を形成する地質は前報でも述べたように、新第三紀の凝灰岩（溶結・非溶結）、砂岩、シルト岩などである。砂岩、シルト岩には明瞭な層理面があり、そこから剥がれやすい。全体的に強度差が大きく、弱い部分は指で簡単に潰せる。最上流の滑落崖は比高が 200m 以上あるが、その上部は立て亀裂に富んだ溶結凝灰岩、下部は凝灰質の堆積岩（凝灰岩・砂岩・シルト岩）からなり（図-13）、両者の境界が透水面となって大量の湧水が出ている。今回の大地すべりの原因である滑り面は勿論この滑落崖には現われておらず、かなり深く潜った傾斜の緩い（10度以下？）滑り面と考えられる。

図-13 最上流滑落崖。上部溶結凝灰岩と下部堆積岩との間からの地下水が流出している（F地点より北東方向を見る）。

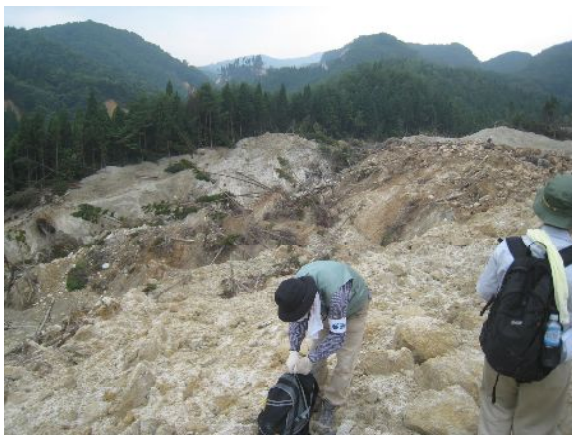
帰路は崩壊地の右岸沿いに低地部を通過した。右岸沿いには元々もう一つのアシクラ沢が入っていたが、それが崩壊土砂で埋まった状態になっている（図-14）。したがってこの付近では崩壊土塊の動きは湖よりは沢に向いているはずである。この沢をわたる林道の橋（前述の橋の道路延長上にあたる）も流されて、コンクリート橋台が湖方向のかなり遠方に見えた（図-15）。

図-14 アシクラ沢に押し寄せた崩壊土塊（G地点付近より西を見る）。

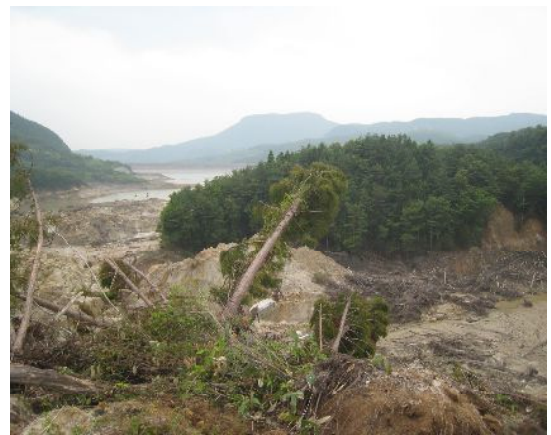
図-15 シツミクキ沢とアシクラ沢の入口を埋め尽くした崩壊土塊。林道橋の橋台コンクリートが見える（G地点付近より南方を見る）。

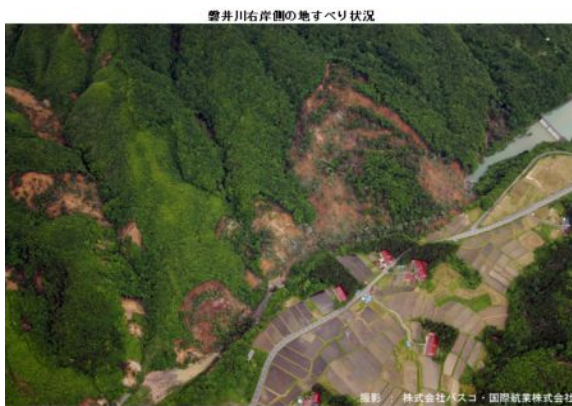
航空写真で見ると、かなり大きな大規模な滑りが磐井川を大規模に閉塞している。数十mの河道を長距離にわたり完全に閉塞していることから流動距離も大きいようだ。

図-16 市野々原河道閉塞（パスコ HP より）

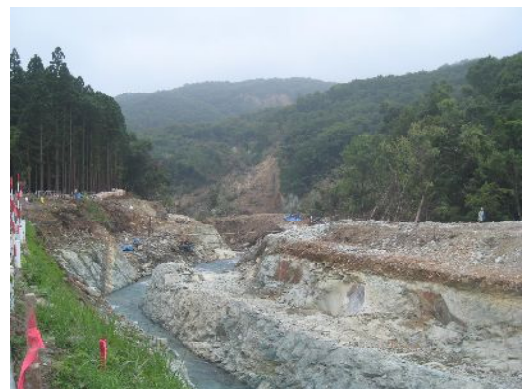
図-17 市野々原河道閉塞（右岸から押し寄せた土塊を避けて、左岸側の岩盤に新たに河道を掘削）

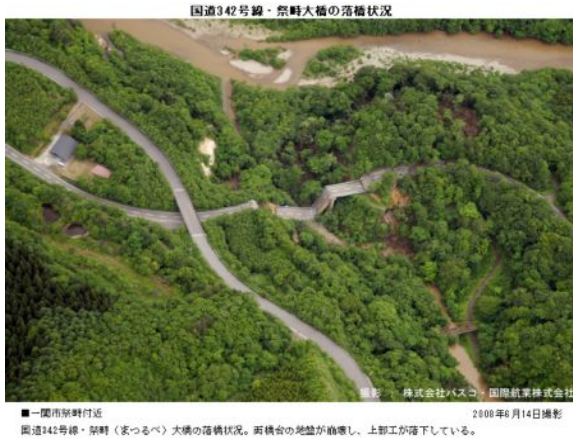
図-18 祭時大橋（パスコ HP より）

高いコンクリートピアに支持された鋼橋であるが、右岸側からの地滑りによって橋桁が強く押され、片側のピアが破損し落橋した（図-19）。橋桁が押されたことにより左岸側の橋台のコンクリート壁が2m以上後方地盤に押し込まれ（図-20）、後方の舗装面に圧縮リッジが現われていた（図-19）。橋桁は主桁のみでなく補剛トラスも大きく座屈していた（図-21）。地滑りは、磐井川と支流の合流点に近い薄い右岸側尾根筋が支流側にのみ滑動した（図-18）もので、地すべりの奥行きは100m程度とそれほど大きくはないが、右岸側の舗装道路は横断亀裂が多数走り（図-22、23）、亀裂の深さは底が見えないほど深い。

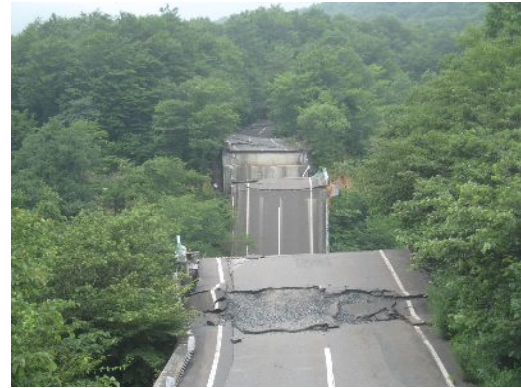
図-19 左岸側からみた崩壊橋梁（路面の圧縮リッジが見える）

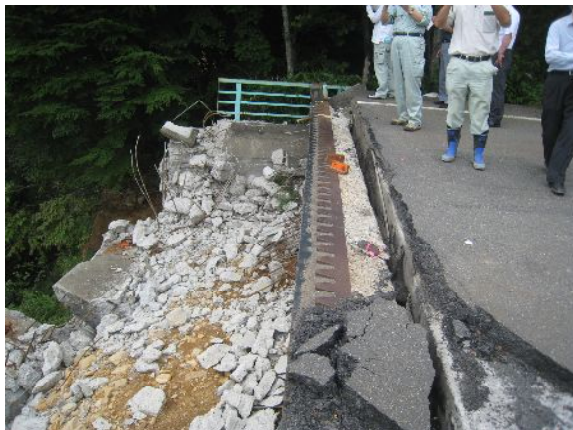
図-20 左岸側の背後地盤に押し込まれた橋台と橋桁ジョイント部

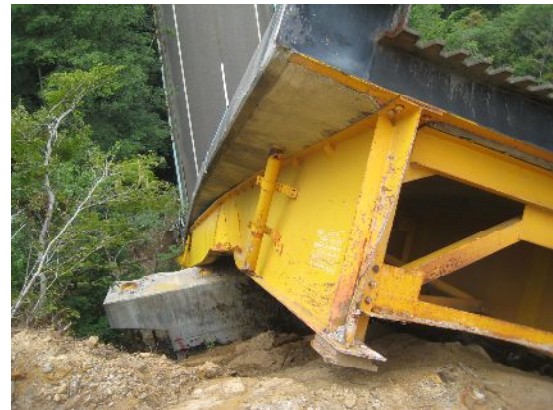
図-21 座屈した鋼桁と破損した左岸側のRCピア

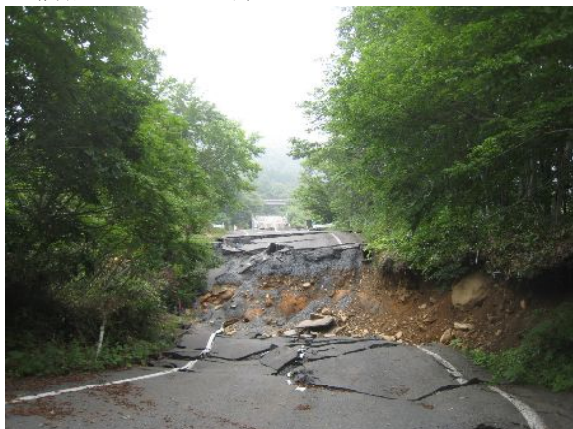
図-22 右岸側の地滑りによる陥没帯

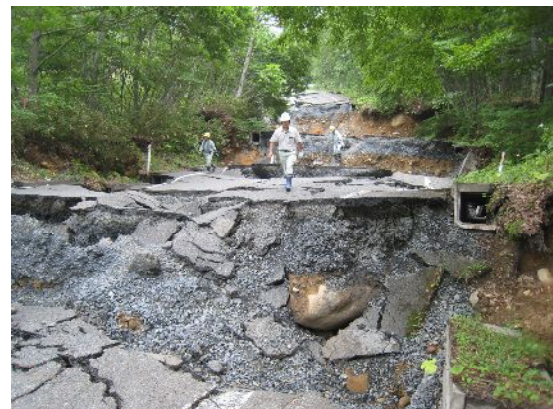
図-23 右岸側の地滑りによる多数の横断亀裂
