四川地震（2008.5.12、14:28、Ms 8.0）調査報告

報告者：國生剛治

調査日：2008.10.8-10

調査場所：紫坪浦ダム、都江堰、虹口、白鹿、九峰、綿竹とその周辺を訪れ、断層・橋梁・斜面崩壊・土石流・建物などの被害を調査したが、ここでは地盤関連の主要なものについて述べる。

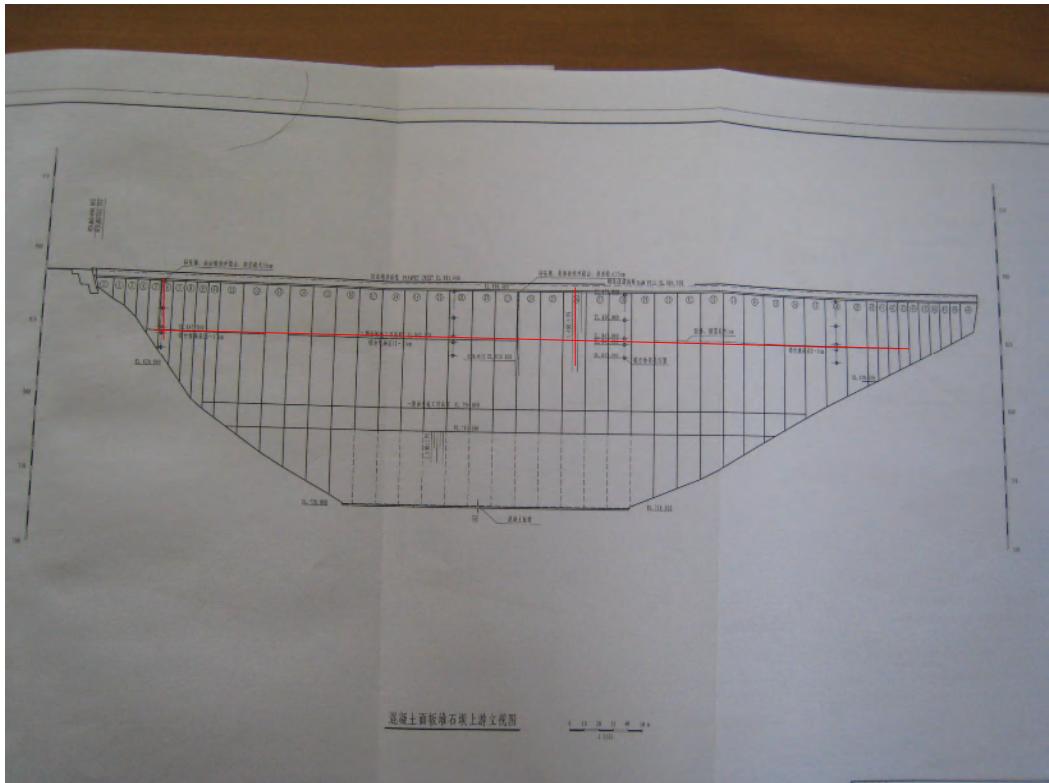
- ・設計満水位 877m に対し、地震時の水位は EL830m と低かった。
- ・地震後の天端沈下量は中心で 74cm、右岸端（ロック厚 20m）での洪水吐き（地山上）との相対沈下量は 30cm。水平変位は天端で下流方向へ 30cm。
- ・水位より上のコンクリート遮水版に長さ 800m の水平亀裂(上部の版が幅 25cm だけ下部より貯水池側に飛び出し)と、2 箇所ダム天端から水位面付近まで縦亀裂が入った。既に補修して、現在の水位は 860m まで上がっているため、水平亀裂の修復箇所は見えず。
- ・ダム漏水量は、10.7（地震前）→18～20 リットル/秒（地震後）で、特に問題ないと考えている。
- ・震動の影響以外に、地殻変動で堤体がダム軸方向に圧縮を受けた可能性あるとの説明。

上流コンクリート遮水版の亀裂（赤字）分布

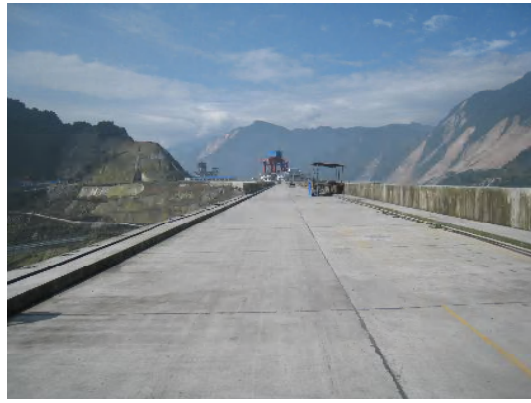
天端が中央で74cm沈下

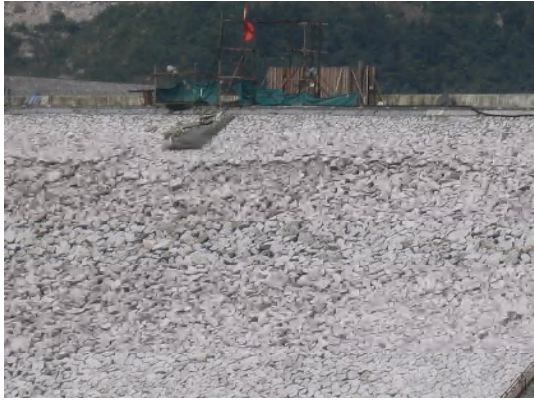
下流法面リップラップ (天端フェンス落下)

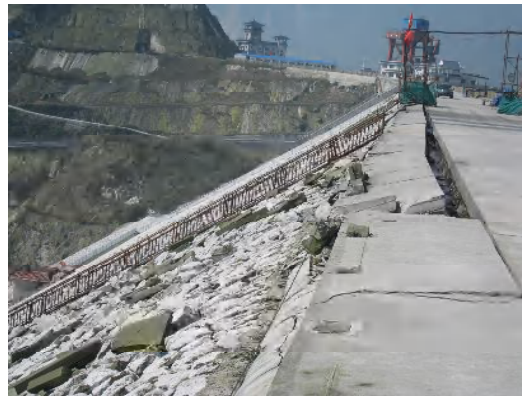
下流法面リップラップの乱れ

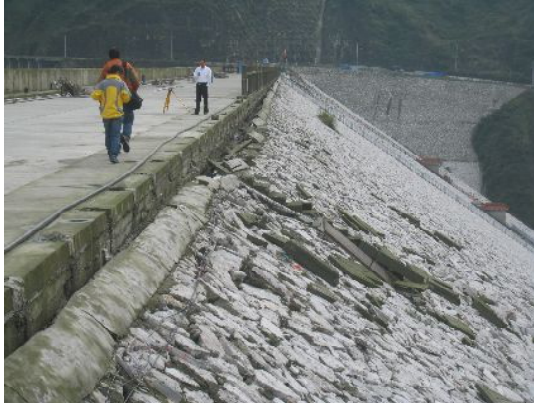
天端の沈下

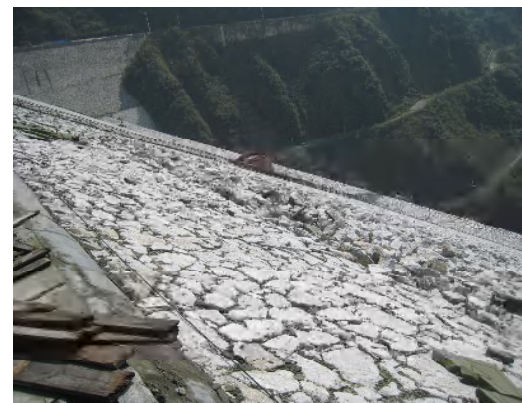
下流法面リップラップの乱れ

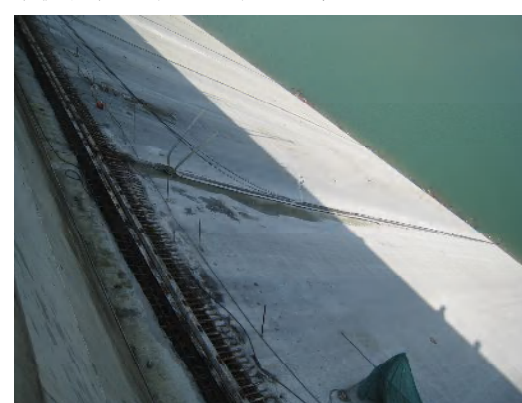
遮水版縦亀裂補修跡と天端止水擁壁
ジョイント部の補修

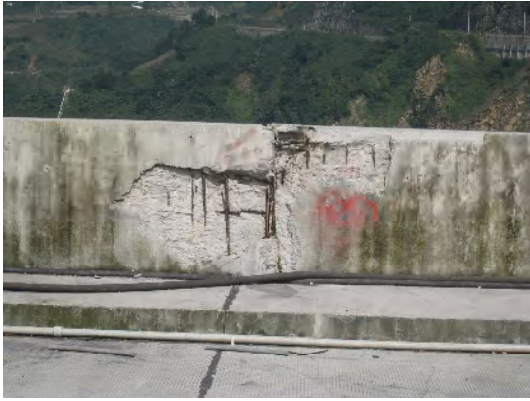
天端止水擁壁ジョイントの圧縮破壊

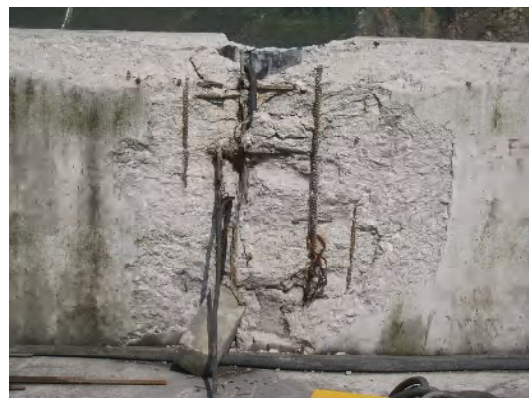
天端止水擁壁ジョイントの圧縮破壊

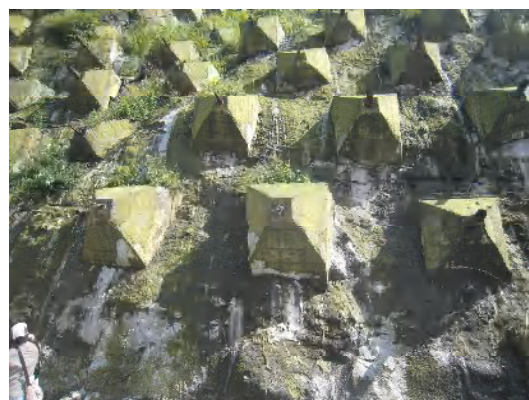
ロックアンカー先端部の破壊

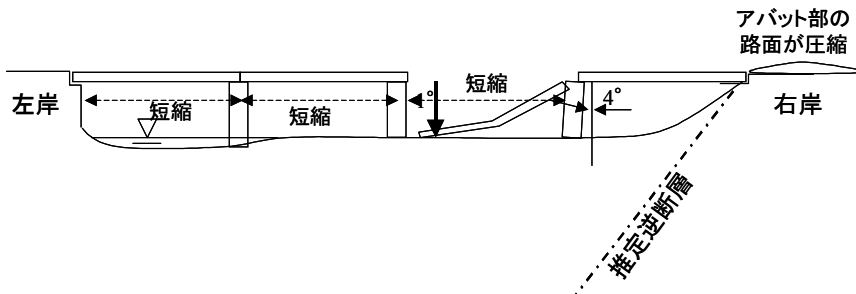
- ・4径間の単純梁 RC スラブ橋のうち1径間が落橋。至近に現れた逆断層（鉛直変位 3.2m、走向 N40~50°E）かその副断層が原因で圧縮変位を受けたことが原因と考えられ、右岸アバット付近の路面が圧縮変形している。
- ・各ピアーのシュー間の距離がすべて縮まっており、中央のピアーシューから右から2番目のケタが押し出されたことが落橋の原因。
- ・河床の土質地盤は薄く、ピアー下の杭基礎は短いとのこと。
- ・シュー間の距離が縮まった具体的なメカニズムは不明だが、河床部分に複数の派生断層が発生した可能性。

高原大橋 (Gaoyuan bridge) 落橋の概念図

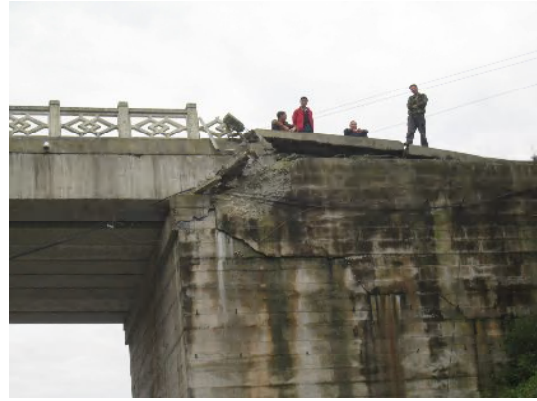
右岸アバット部の圧縮変形

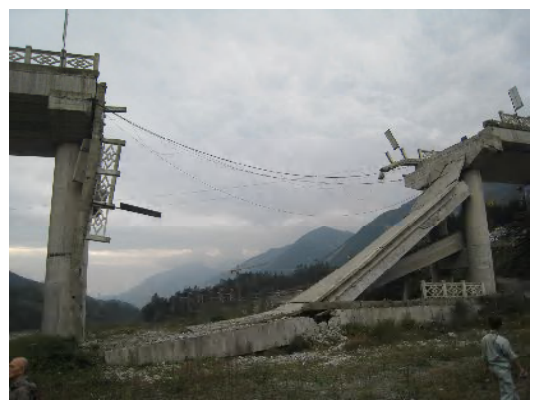
中央のピアから桁が押し出され落下

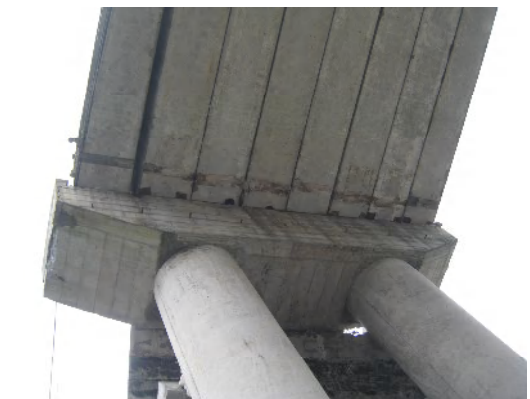
右岸側第1ピアシュアのズレ

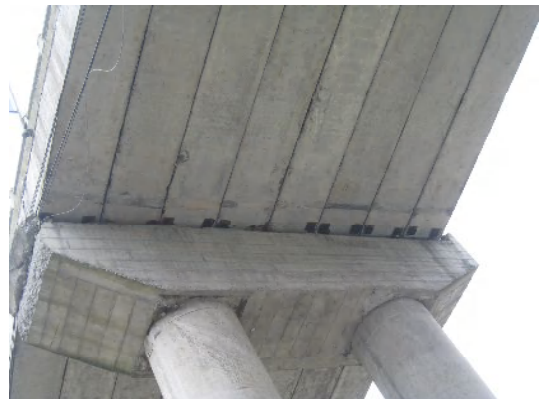
右岸側第3ピアシュアのズレ

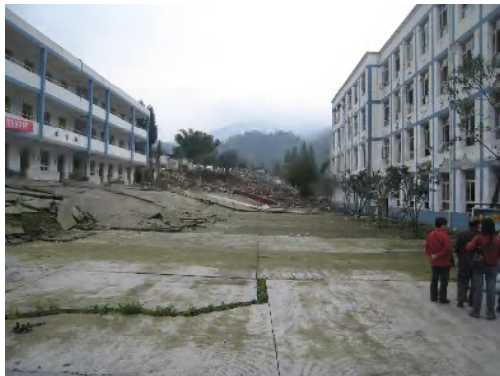
左側の新校舎と右側の旧校舎との間に逆断層が通過

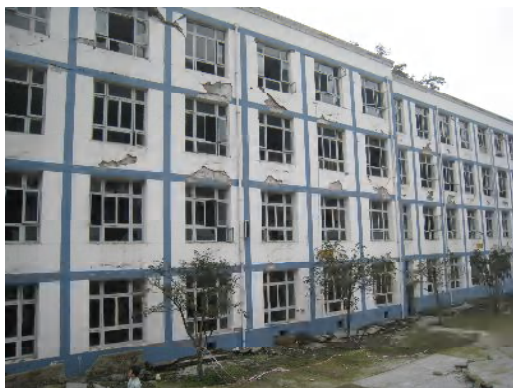
旧校舎のレンガ壁の被害
遠方のさい建物は傾いている。

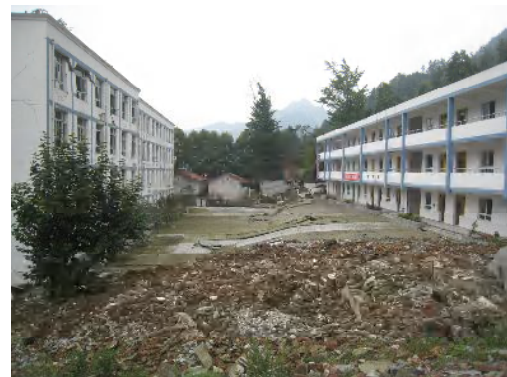
断層の通過した手前の建物は倒壊し、

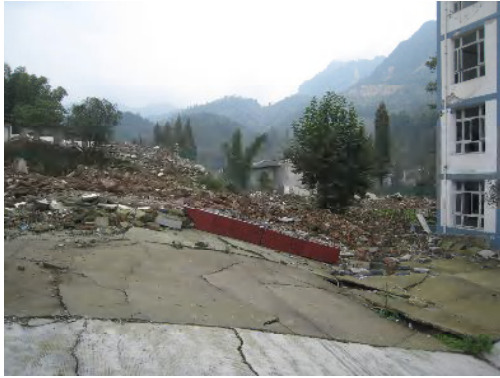
学校のフェンスを超えて稜線まで延びる断層線

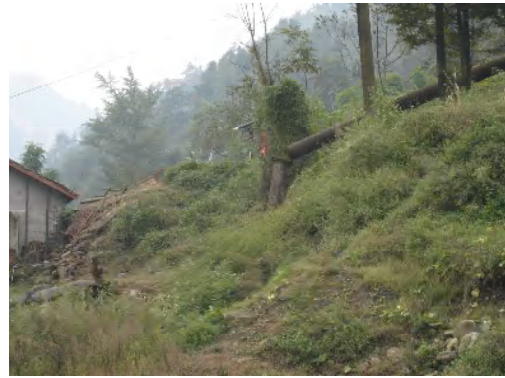
断層上にある右岸のパイプラインの抜け落ち

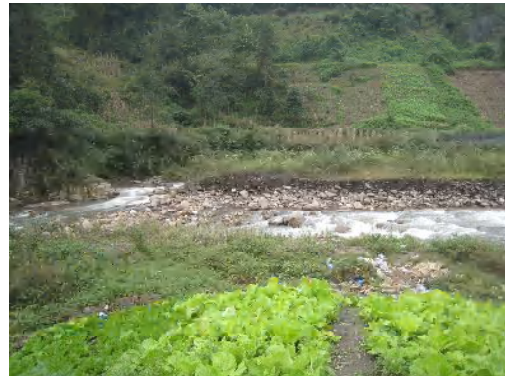
断層線から 100m 以上上流に及ぶ河床の侵食

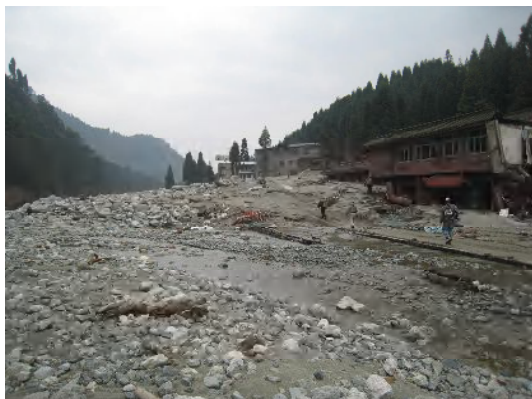
川沿いの建物の裏手から押し寄せた土石流

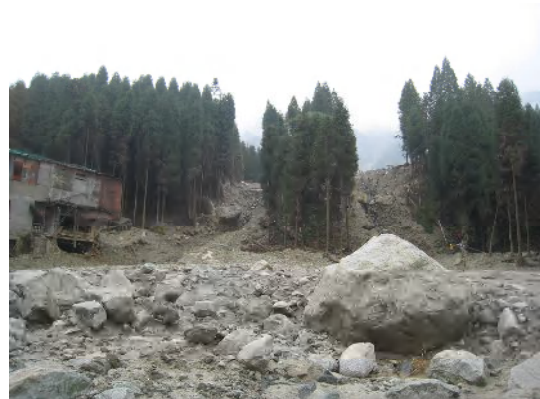
杉林の間を突き破った土石流

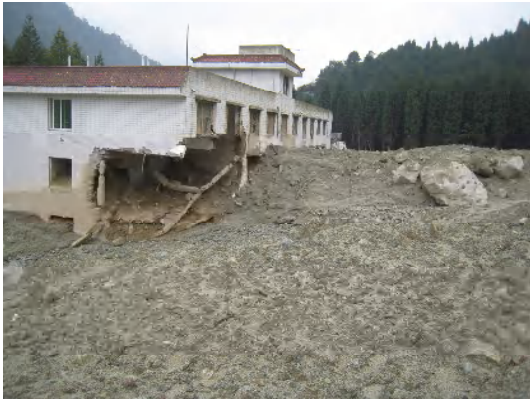
建物の端部はちぎられたが、全体としては持ち堪えた

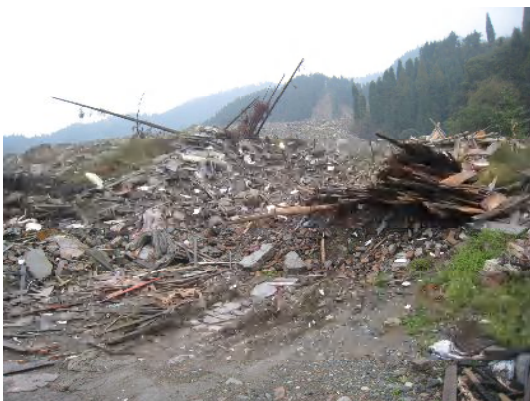
崩壊土砂下部と巻き込まれた家屋

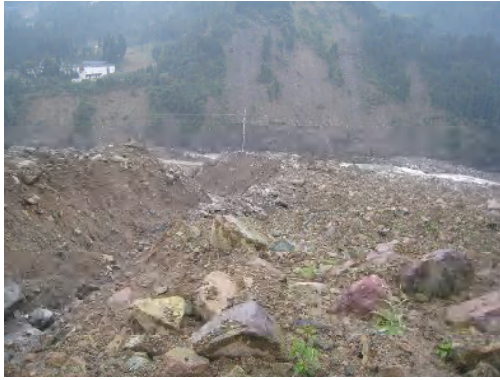
下の川は一時堰き止められ、土砂撤去の跡が見られる

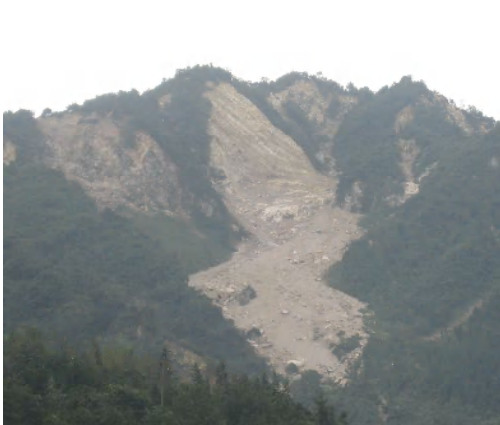
右岸側の受け盤崩壊の例

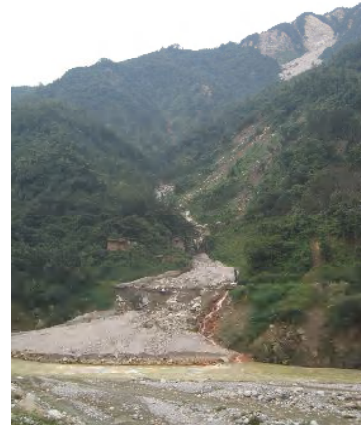
頂部の崩壊から発生した土石流

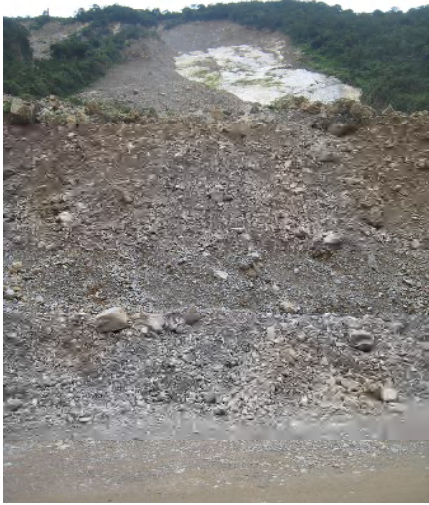
確認できた左岸側の層理面に沿った流れ盤滑り

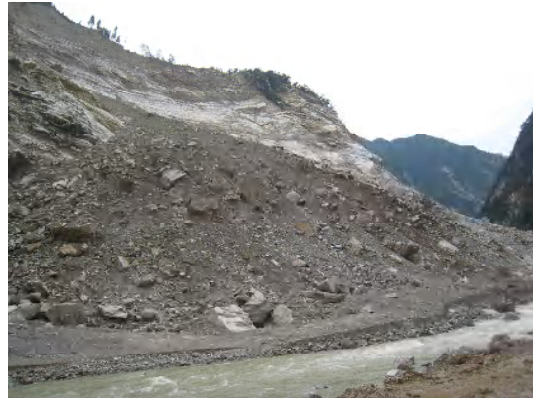
右岸側の典型的受け盤滑り

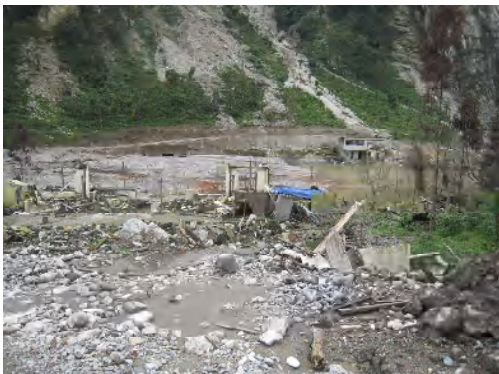
天然ダムで浸水しその後、砂礫で埋まった集落と家屋

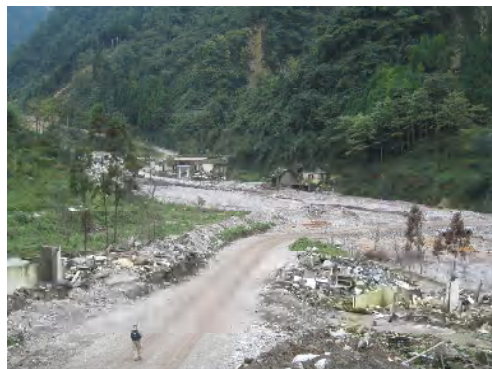
上流からの砂礫で埋まった集落と家屋
