J-Rapid 現地調査速報-2 (國生 : 2016.8.28、9.4 修正)

日時 : 2016 年 8 月 22 日 ~ 23 日

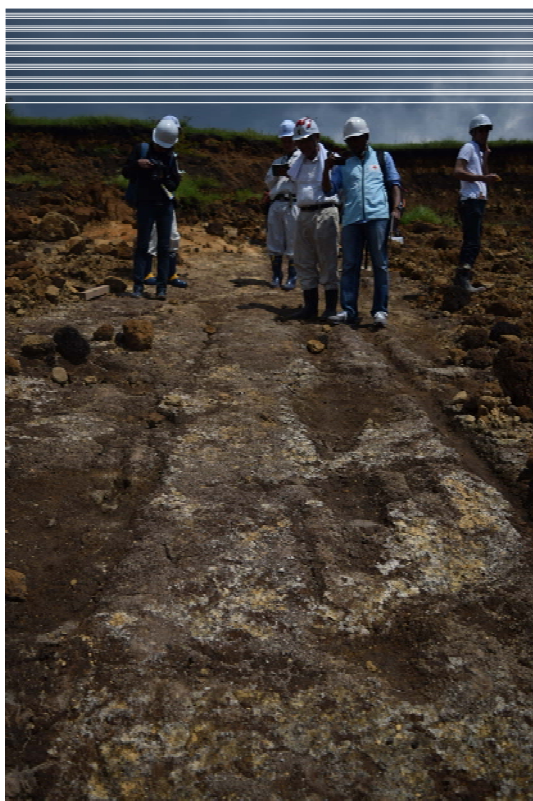
写真-1

1. 京大火山研究センター(高野尾羽根)南西斜面崩壊についての渡邊一徳名誉教授の見解 :
 - 1) オレンジ色パミスは 3~3.1 万年前に活動した草千里ヶ浜火口から噴出した軽石層 (Kpfa)。バイオタイト(黒雲母)が含まれず色の特徴と A T n 火山灰の少し下位にあることなどが決め手。その層厚は最大 40~50cm。急斜面になるほど火山灰層の層厚は減少する傾向がある。
 - 2) その直下の黒っぽい低透水性火山灰層は 3.1 万年前で、堆積後に時間が空いたために有機質が混じり黒色となっている。下部は基本的には高野尾羽根溶岩層。
 - 3) 崩壊崖露頭の観察から、地表から 4~5m で始良カルデラ火山灰層 (2.8~2.9 万年、厚さ 20cm、ガラス質含む) が現れ、その 1.2m 下部に Kpfa が現れる。

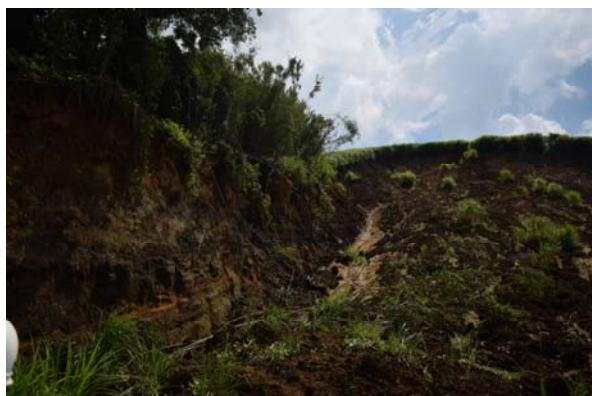
写真-3

- 4) オレンジ色 Kpfa 軽石層は斜面全域に 20~30 cm 以上の厚さで降下堆積したはず。それにも拘わらずその層が見られない部分が広域に広がっており、地震の揺れにより斜面の Kpfa 軽石層が広域に不安定化し上載層に混じって下流に流失したとの見方は納得できる。
 - 5) 直下の黒っぽい低透水性火山灰層に細粒のオレンジ色 Kpfa 軽石層がへばり付いている箇所が観察できることや、流動後に再堆積した土の中にオレンジ色 Kpfa 軽石の粒子が混じっていることは上記 4) の見解を支持している。
2. 京大火山研究センター北西斜面の崩壊についての渡邊一徳名誉教授の見解：
- 1) ここでの崩壊域北側側面露頭の観察では、上記 1) の南西斜面最上部露頭とほぼ同様な層序で赤ホヤ（鬼界カルデラ）、始良火山灰や Kpf の堆積が確認された。しかしオレンジ色 Kpfa 軽石層は全体的な滑り面より高い位置に薄く現れており、連続性も悪く滑り面とも一致していない(写真-3・4)。さらに時代の古い深い傾斜地層の上にこれらの火山灰層が堆積したと思われる。
 - 2) この斜面滑りは時代の古い平滑な傾斜地層に沿って起きたようである。ただし崩壊斜面最上部では遠目にオレンジ色 Kpfa 軽石層が滑り面上に散乱している様子が観察でき、部分的には Kpf の関与があった可能性がある（ドローン画像撮影）。つまり最上部では滑り面上に Kpfa 軽石層が直接堆積していた可能性がある。

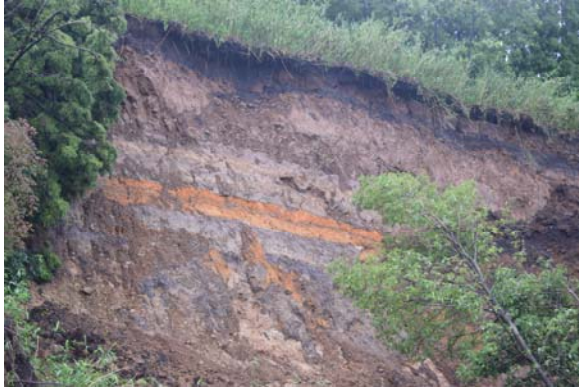
写真-5 (6月25日撮影)

3. 火の鳥温泉崩壊斜面についての渡邊一徳名誉教授の見解：
- 1) 火の鳥温泉崩壊斜面から南西に 100m ほど離れた隣の崩壊斜面崖露頭の観察では、始良火山灰層とオレンジ色 Kpfa 軽石層の層序が京大火山研究所斜面とほぼ同様に観察され、Kpfa 層からさらに 3~4m 下部には高野尾羽根火口起源の火山灰層（通称：灰土層）が確認できた(写真-5)。
 - 2) 灰土層は火の鳥温泉崩壊斜面側部露頭にも数 10cm 厚さで見られ(写真-6)、風化により粘土化が進みやすいが、非常にポーラスで比重が低く透水層となり易い。(前回の調査では地下水が浸出していた。この層も地震時に不安定化した可能性はあるか?)。

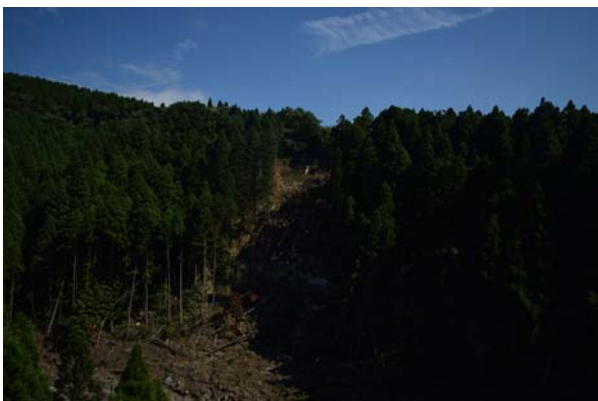
写真-7

- 1) 山王谷川の砂防ダムを破壊した泥流が発生した草千里ヶ浜西部への自動車道路は未だに不通になっている。長野神社横から村道を辿って袴野集落までは自動車で行き、崩壊箇所からさらに徒歩で山王谷川に架かる平成長野大橋まで到達した。しかし、泥流が発生した草千里付近の斜面を遠望することはできなかった。
- 2) 谷には泥流の跡が残っていたが、谷中心部の流路はその後の雨で洗い流されていた。谷周辺の杉林はところどころ浅い崩壊が発生し(写真-7・8)、急斜面が樹林もろとも溪谷に崩壊した様子が観察できた（ドローン画像撮影）。
- 3) ルート途中でやはりオレンジ色の地層沿いに斜面が崩壊している地点を発見し、その地層の攪乱採取試料を持ち帰った。
- 4) ここに限らず、火の鳥温泉や他の多地点でオレンジ色の地層が崩壊斜面に現れていた。
