2007年7月16日新潟県中越沖地震調査速報

中央大学理工学部土木工学科土質研究室

調査日:2007年7月19日~20日

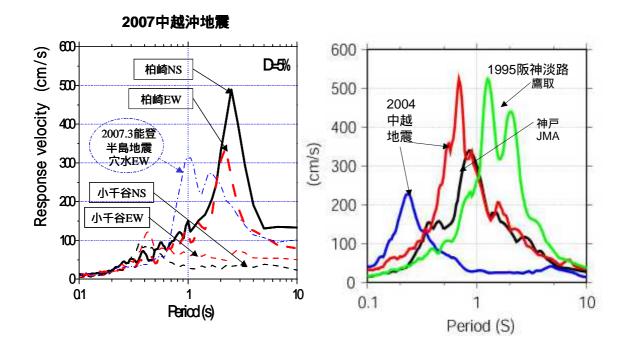
図 3 速度応答スペクトル (D=5%) の比較

一方、図-3 は柏崎と小千谷での速度応答スペクトル(減衰 5%)を他の記録と比較したもの示す。これより、柏崎では最大応答が、今年 3 月にあった能登半島地震の穴水地点をはるかに上回り、1995 年兵庫県南部地震や 2004 年新潟県中越地震とほぼ同じであっただけでなく、ピーク振動数が 2.0~2.5Hz と神戸鷹取の記録よりまだ長周期であったことが分かる。これは、地盤や長周期で揺れる木造家屋などへのダメージが非常に大きかったことを意味する。

建物被害と液状化との関係については、半ば液状化状態になったことが地震動を長周期化させた面があることは間違いない。ただ、厚さ 10 メートル余りの砂丘層で砂層の下にある西山泥岩層での揺れがそれほど大幅に変わるわけはなく、泥岩層での揺れがすでにかなり長周期であった可能性が高い。これは、図-3 の小千谷の応答スペクトルでも分かり、もともとの震源メカニズムに周期 1 秒を超える揺れが含まれていたことを意味する。これから考え、液状化が特に木造建物被害を拡大させたと考えることは難しい。寧ろ、地震波のエネルギーは液状化により多少減少したことが考えられる。

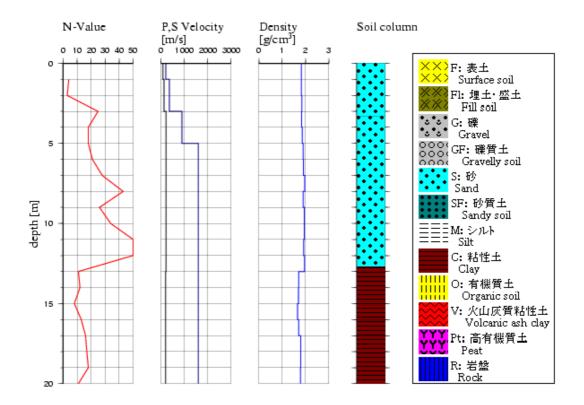
図 4 柏崎 K net 地点(NIG018)の地盤ボーリングデータ

柏崎市の代表的地盤は図-4 の K-net のボーリングデータから分かるように、粘性土(多分、風化した西山泥岩)の上に堆積した砂丘性の比較的密な砂地盤からなり、地下水位は、現地での聞き取りによると GL-2m 程度である。ここでとれた記録の加速度・速度記録を図-5 に示す。この加速度時刻歴はいわゆるサイクリックモビリティーの特徴を強く反映した波形であり、比較的密な砂地盤が非排水条件で強く震動し、あるひずみ範囲で液状化に近い挙動を示したことを意味している。しかし、砂丘地盤のほぼ頂部に当る市民会館横の K-net 設置地点(写真-1)周辺では噴砂や明らかな地盤沈下など液状化の明確な兆候は見られず、北東-南西走行の地盤の圧縮ひずみが市役所周辺で見られる程度であった。この波形から地表での最大速度を v=100cm/s、地盤のごく表面近くを除いた S 波伝播速度を図-3 を参考に非線形性も考慮して Vs = 80 ~ 160m/s と仮定すると、進行波に当てはまる式 γ = v/Vs を上昇波・下降波に適用して、せん断ひずみは片振幅で約 γ =1~2%、両振幅で 2~4%であったことが分かる。これは通常とられる液状化発生の両振幅ひずみ 7.5%よりは小さく、砂地盤が完全な液状化状態には達しなかったことを意味する。ただし、市内の何箇所かでは噴砂が見られ、最大 25cm 程度の地盤沈下も観察されたことから、砂丘背後の地表付近の緩い砂や工事に伴う埋め戻し砂が局所的に液状化したことが推定される。しかし、液状化によるベースアイソレーション効果が発揮される状態にまでは達しなかったことからも決して大規模な液状化とは言えない。
