2007年7月16日新潟県中越沖地震調査(第2回)報告

中央大学理工学部土木工学科土質研究室

調査日：2007年8月7日～8日

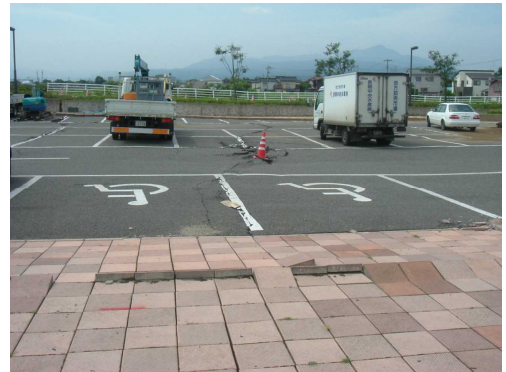
写真 1

2)鯖石川改修記念公園では堤防背面の盛土地盤に、多くの地盤変状が起きていた。まず、下流側の駐車場周辺では公園中心部から駐車場入口に向う勾配に沿って、流動変位(最大 1m 程度?)が見られた。これにより、駐車場の広い範囲で舗装やインターロッキングが圧縮変形を受けていた(写真-1)。また、軽微な流動による亀裂は西側の旧河道沿いの斜面にも散見されるが、大きなものではない。

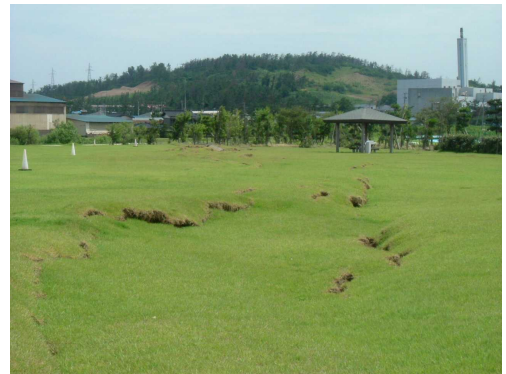
写真 2

一方、公園敷地平坦部の北側上流端付近から始まり北側 40% 程度の範囲で長さ 250m にわたる 2 条の亀裂が見つかった(写真-2)。亀裂はほとんどが圧縮タイプで横ズレ成分は目立たないが、上下の相対変位は 50cm 程度に達するところもある。亀裂では部分的に噴砂が見られ(写真-3)、液状化を伴っていることも分かる。公園東側の堤防にはまったく変状が認められないが、堤防天端(幅 5m)の境界にある U 字溝際には公園側盛土に相対沈下(5~10cm 程度)が認められ(写真-4)。そこから 9m あるいは 24m ほど入ったところに 2 条の亀裂が走っている。亀裂はところどころで湾曲したり枝分かれしたりしているが、大局的には直線性を保ち、堤防に対しほぼ平行性を保っている。また、亀裂は公園中央の遊歩道付近で見えなくなり、南側には一切現れていない。

この亀裂の発生メカニズムについては地盤の高低差による流動は考えにくい。可能性として、埋設物の存在や盛土施工手順、盛立材料などの要因がまず考えられる。海岸にほぼ直角方向に卓越した強い揺れによりレイリー波が発生し、液状化し易かった地表面に過大なひずみを生じさせたことが考えられる。一方、基盤の断層との関係については検討してみる必要はないだろうか。

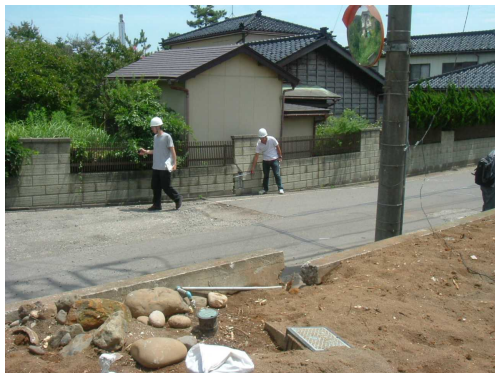
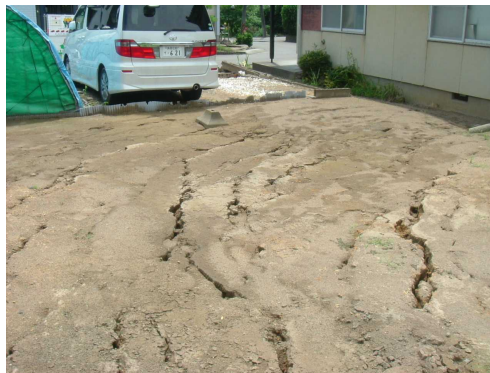
砂丘沿いの造成地の盛り切り境界で亀裂が発生したり小規模ながら流動が発生し、家屋の基礎や上部構造に不同沈下や亀裂を及ぼしていた(写真-5,6)。

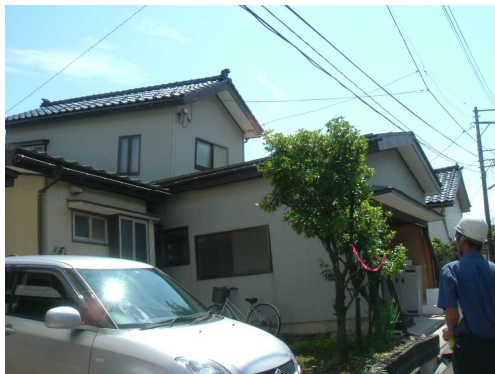
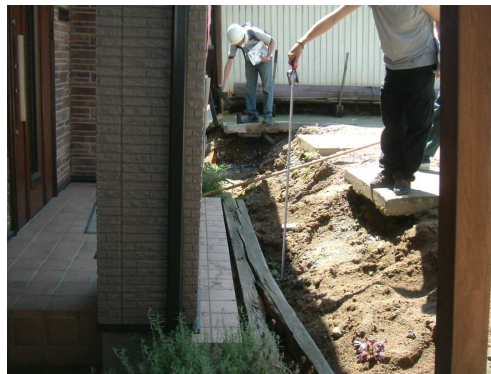
やはり、砂丘沿いの造成地の盛り切り境界で 50cm ほどの段差が発生し、水平移動も伴ない、同じ道路沿いの数軒の家屋の基礎や上部構造が引き裂かれ屋根まで及ぶ不同沈下や亀裂を及ぼし、ほぼ全壊状態となっていた(写真-7,8)。たまたま掘削していた穴での地下水位は GL-60cm 程度と非常に浅く(写真-9)、噴砂も多数見られ、液状化が大きく関わったと考えられる。

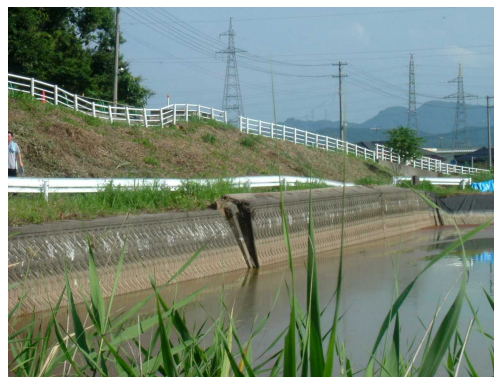
写真 -10

付近の不動産住職の話によれば、この付近は、固結砂丘砂（更新世砂丘砂？）からなり、地盤被害は少ないが、揺れによる被害は大きかったとのこと。実際、岩野台団地付近では屋根のブルーシートが目立った。かえって、これより低地の軟弱地盤が厚い新開地では、家屋の被害が目立って少なかったようである。付近にある新池（農業用アースダム）では道路盛土の路肩を含んだ滑りが起きていた（写真-10）。

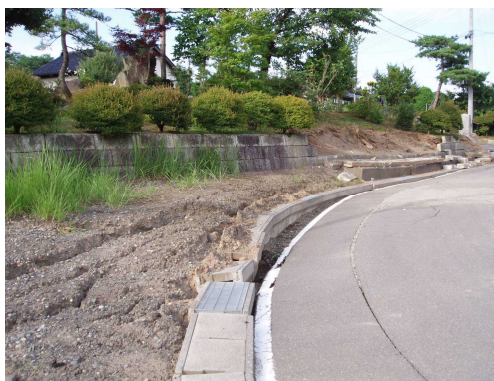
写真 -11

JR 越後線沿いの造成地で砂地盤が大邸宅を載せたまま広域にわたり数 10cm 程度流動をしていたが、外観的には屋根瓦の部分的崩落以外大きな被害は見られなかった（写真-11）。

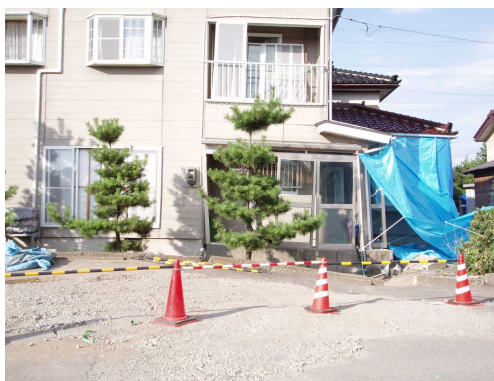
写真 -12

造成地の盛り切り境界で段差が発生し、家屋の基礎の施工継ぎ目から段差 10cm 以上の沈下が発生し、上部構造に及ぶ不同沈下や亀裂が生じた（写真-12）。
