2003年7月26日宮城県地震の河南町北村西猿田での地滑り時の状況について

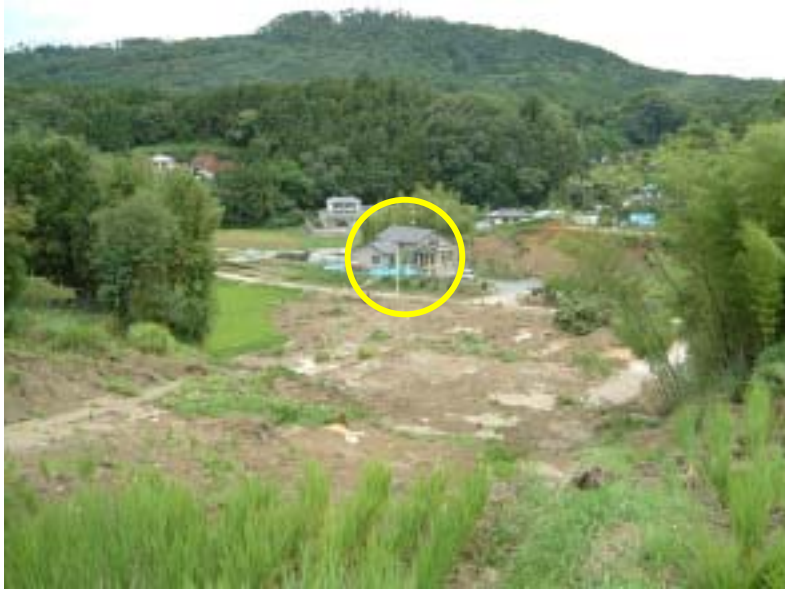
「夜中の地震（同日0時過ぎ）であまり寝られなかったが、ズンズン言う地鳴りが続いていた（余震ではないとのこと）ので、今考えて見れば地滑りの予兆ではないかと思う。朝の大きな地震（7時13分）は縦揺れが大きく（横揺れは揺れの後半のみ）、2分ぐらい続いた感じがした。揺れが収まりおじいさんを連れ出してどこかに逃げようと外にでて車に乗ろうとしている時に向こう側の山の左側（崩落面から見て右岸側）が一気に崩れてきた（二人ともそろって崩れるのを見た）（写真-1参照）。泥は門のところの巨石を並べた石垣で止まったが（写真-2参照）もう少し速く車で道にでていたら巻き込まれていただろう。山の左に植えられていた栗と桜の木はほとんど傾かず泥流と一緒に一気に流れてきた。地滑りの時間は1~2分ではないか。とても早くマラソン選手でも追いつけないほどだった。揺れが収まってから崩れるまで2~3分は時間があったと思う。午後5時の地震では山の右側（崩落面から見て左岸側）がさらに崩れて田圃の苗が斜面一面に広がった。」

写真 - 1 地滑り状況（印が証言者の住居）

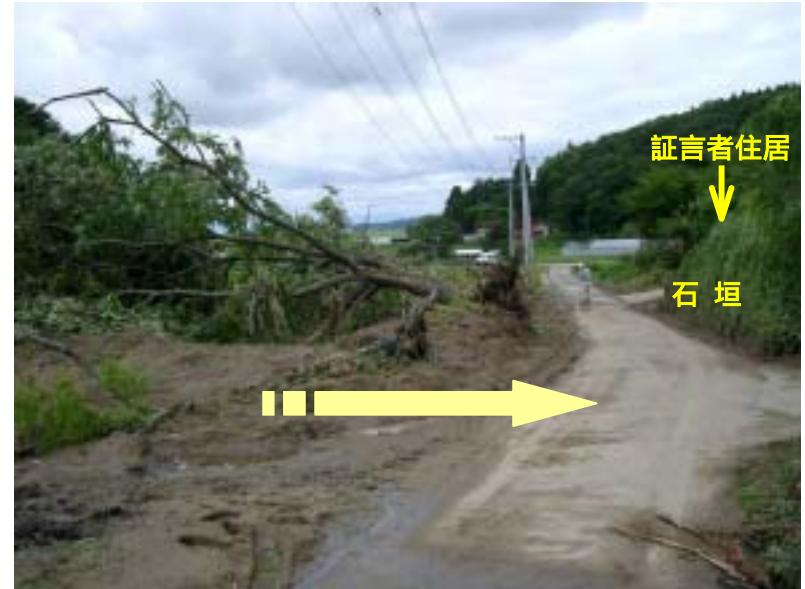
写真 - 2 地滑り先端部の状況（証言者住居の前は公道）

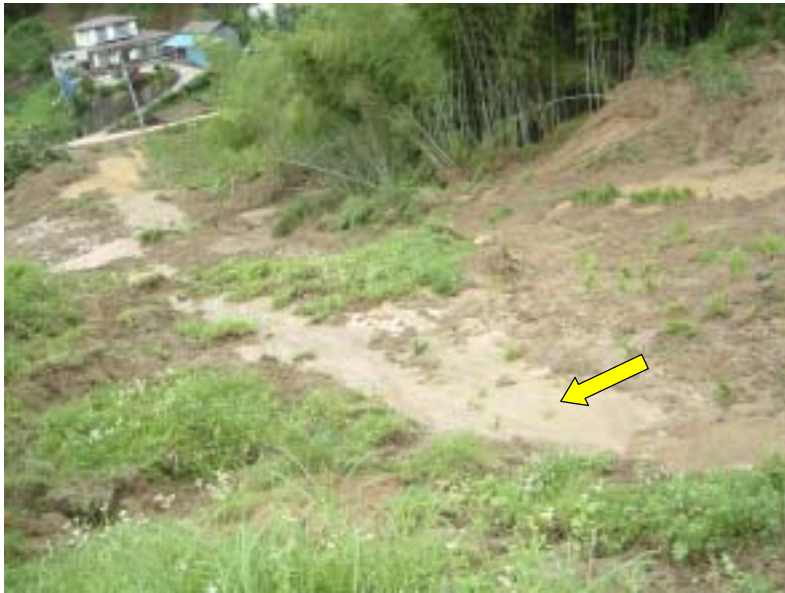
崩壊は比高20メートル足らずの丘陵で発生し、全土量は千立方メートル以上の土が泥流化して田圃一面に広がった。土質は砂分が多く、細粒分も場所によっては多く含んでいる。全体的に含水比が高く、丘の下部では液体状に滑った後が観察できる（写真-3参照）。

写真 - 3 地滑り斜面状況（多量の湧水を確認）

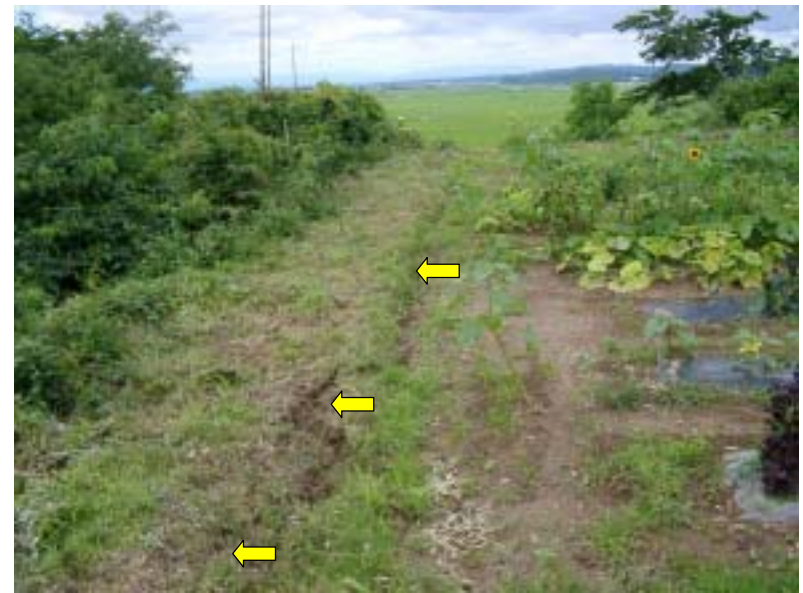
この丘の上はもともと山林であったものを昭和30年頃から開田し、下からポンプ揚水した水での稲作を行っている。今回地滑りを起こした斜面は開田で生じた土を重機で押し盛土したとすることで、崩壊前は竹林のすぐそばに栗、山桜、ケヤキの木がそれぞれ1本ずつ植えられていた以外は腰丈ぐらいの雑草が多い茂る斜面であったという。20年ほど前には丘の反対側の斜面が雨による滑りを起こし、下にあった家屋はその後別の場所に移転している。地震後、今回地滑りを起こした箇所だけでなく丘の縁端部の多くで端部境界に平行に重複する亀裂・段差が連続的に見つかった（写真-4参照）。水田の中を通過しているものも多く、丘中央部の2~3枚の田圃を除きの水が枯れた状態になってしまった。今後の大雨や余震の大きさ次第では別の場所でも崩壊が起きる可能性があり、注意が必要と考えられる。

写真 - 4 丘の縁端部でのクラック発生状況（地滑り面の対面側）
