# 新潟県中越地震での地盤災害の特徴と今後の課題

中央大学理工学部 國生剛治

今回の地震は自然斜面の崩壊や盛土の崩壊などが無数に起きて、多くの人命が失われ交通の途絶による救援の遅れなど重大な影響を及ぼした。まさに地盤災害の目立つ地震と言えよう。ここでは筆者らが現在までに行った4回の現地調査に基づき、おもに、道路盛土、宅地造成地、自然斜面などに焦点を当てて被害の特徴と今後への教訓について述べる。

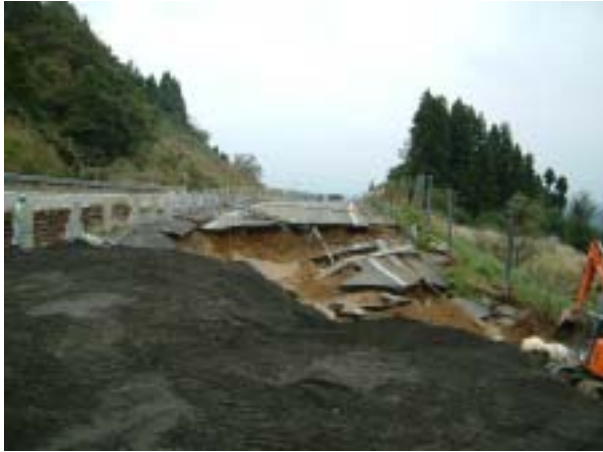
- ・ 高速道路盛土部では多数の崩壊が起きた。路肩の滑りのみでなく片側2車線以上が陥没した箇所も多い。大きな崩壊はほぼ例外なく旧沢地を埋めた盛土部であり、弱点部については事前にかんがりの予測と対策が可能と思われる(写真-1)。
- ・ 高速道路盛土が地山の勾配に沿って下方に数10cm~1m程度側方移動した箇所が多数見られた(写真-2)。それに伴い盛土に埋設した横断用コンクリートカルバートも側方移動や沈下変形を起こした。中央分離帯直下の継ぎ目に最大20~30cm程度のヒラキができ、土が落下してカルバート内の交通障害を起こした。このタイプの被害は従来あまり見られなかった。周辺地盤の液状化などの影響を受けたことも考えられるが、液状化とは無関係なところもあり、傾斜地盤上の盛土自体が下流側に移動したことも考えられる。
- ・ 一般道路盛土の崩壊はいたるところでおき、規模の大きい場合には全面交通止めを引き起こした(写真-3)。盛土材料は細粒分から砂・礫までを含む低塑性材料が多く、崩落土の先端はある程度流動性を帯びているものもあった。
- ・ 道路の路肩には情報関連などのライフラインが路肩に埋設され、それらが崩壊に巻き込まれたところが多く見られた(写真-4)。盛土本体とライフラインでは応急復旧の所要時間が異なり、緊急度が異なる場合も多く、今後、盛土の路肩崩壊を考慮したライフライン敷設対策が重要と思われる。

写真-1 高速道路盛土の路肩滑り  
(堀之内町竜光)

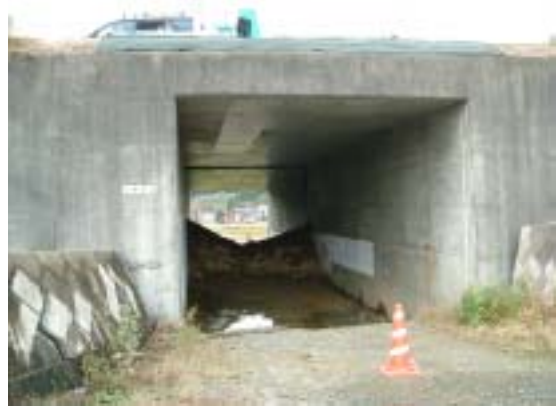
写真-2 小千谷インター付近での盛土の変形・移動によるカルバートの沈下と継ぎ目の開口

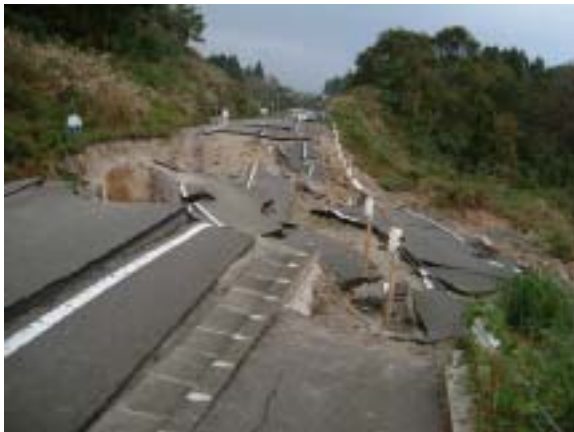
写真-3 小千谷市塩殿での国道 117 号線盛土崩壊。路肩のライフラインも巻き込んだ交通途絶

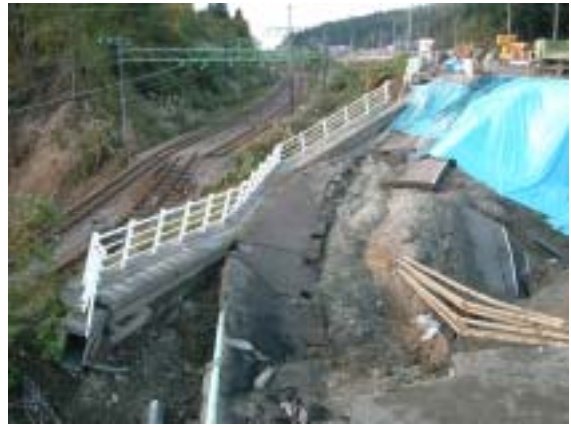
写真-4 川口町天納での国道 17 号線と JR 上越線の併設盛土崩壊とライフライン被害

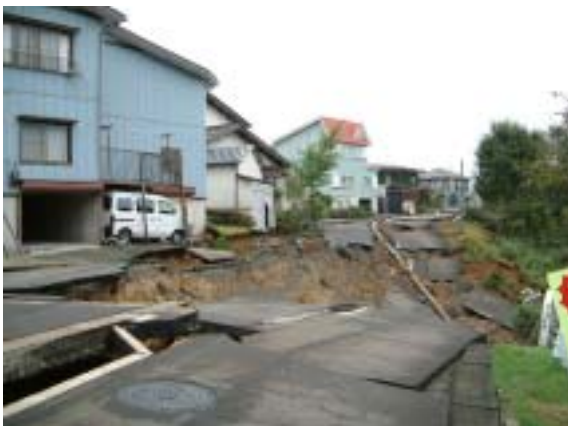
- ・ 高町団地(昭和50年代造成)の高台造成地西側端部が3箇所程度で崩壊し、造成地周縁部の盛土部と思われる上の家屋が傾斜・変形など甚大な被害を蒙った(写真-5)。造成地東側端部も亀裂が多く発生し、擁壁が多少前面にせり出した部分がある。一部で噴砂も見られ、部分的には液状化した可能性がある。
- ・ 高町造成地の周囲は高さ4m程度の重力式擁壁で土留めがされていたが、施工継ぎ目を境に2スパン分が大きく斜面に沿って滑動した(写真-6)。崩壊土は山砂を主体とし、粘性の高い崩した泥岩質土も含まれていた。今後、擁壁を強化するためには、最近技術的発展の著しい補強土工法なども考えられよう。
- ・ 河岸段丘端部にある宅地では、もとの地盤面がまったく水平のまま建物や立ち木を載せて5~10mも沈下する奇妙な破壊モードが見られた(写真-7)。これは滑り面が特定の弱層沿いで

写真-5 長岡市高町での造成地周縁部の崩壊  
亀裂は 20m ほど奥にまで及ぶ

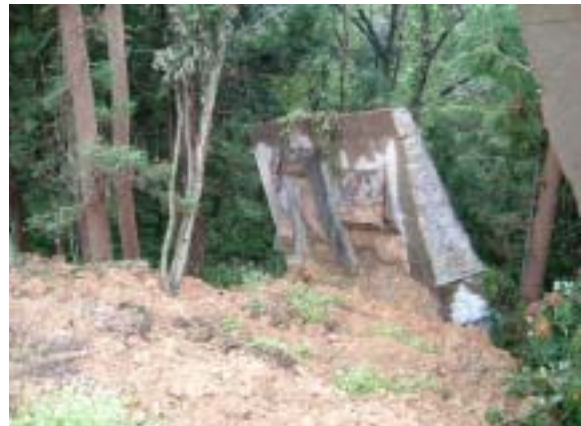
写真-6 造成地周縁部の重力式擁壁  
施工継目 2 スパン間で崩壊し大きく流れている

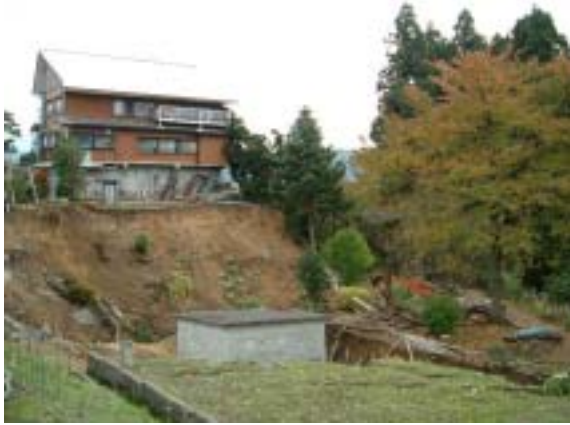
はなく、水平に成層した段丘層を礫層も含めてほぼ斜め直線的に横切ったためである。

写真-7 小千谷市塩殿国道 117 号線横の河岸段丘上宅地の崩壊（奥や手前の土地と立ち木や小屋のある土地とは地続きであった）

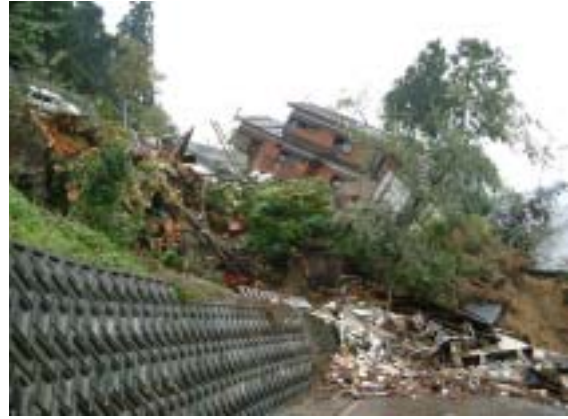
- ・今回、崖錘層の崩壊も目だったが、濁沢町湯沢では風化の進んだ崖錘上に立っていた住宅が地盤とともに 10 数メートル崩落し下の家を押つぶした（写真-8）。

写真-8 長岡市濁沢町での崖錐上に造成した宅地の崩壊と家の倒壊

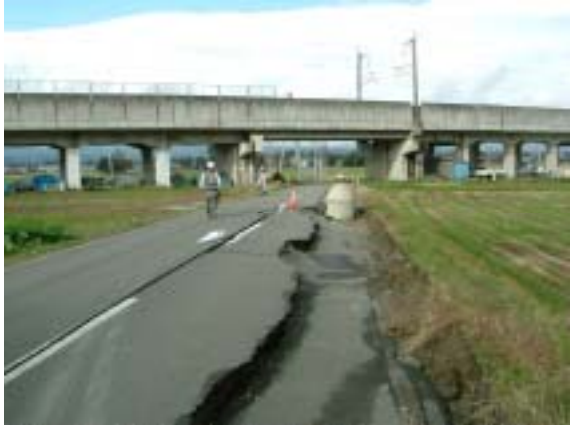
- ・今回の大きな地震動にも関わらず 1964 年の新潟地震のような自然地盤の大規模な液状化は起きておらず、埋め立て地盤など弱齢の砂地盤の液状化がほとんどと思われる。
- ・液状化の大規模な被害は目立たないが、住宅基礎の不同沈下などへの影響は大きい。宅地造成に使う盛土材の締め固めの重要性を示唆している。
- ・最近の地震で目立つマンホールの浮き上がりは、やはり各所で見られた（写真-9）。しかし原地盤はほとんど液状化しておらず、下水管の埋め戻しに使われた山砂の締め固め不足による液状化である。
- ・山地でも田圃やため池の周辺などで噴砂が多く見られ、地滑り地帯の崩壊に液状化が関わった可能性がある。

写真-9 長岡市渡沢町新幹線高架橋沿いの下水埋設部分の沈下とマンホールの浮き上がり

- ・液状化によるマンホールの浮き上がりは歩道で起きる限りは交通障害の面からはそれほど問題ではないが、今回、裏道では車道に敷設されたマンホールが多数浮き上がり交通障害となっていた。今後、マンホール埋設の埋め戻し基準についても防災と経済性のバランスの観点から再検討が必要である。
- ・今回の地震により各所で擁壁構造物の倒壊が目立った。地震動の強さ、主な震動方向、裏込め土の土質・含水比・地下水面などの観点から、今後の設計上の教訓を得る必要がある。最近、技術開発の著しい補強土工法による復旧も視野に入れた取り組みが必要である。

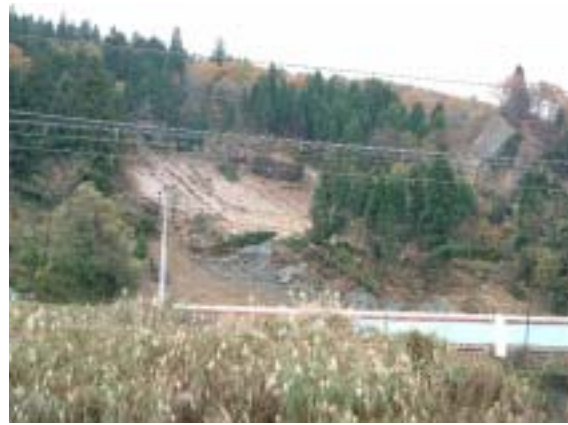
写真-10 小千谷市浦柄 JR 上越線沿いのケスタ地形流れ盤における泥岩鏡肌の滑り

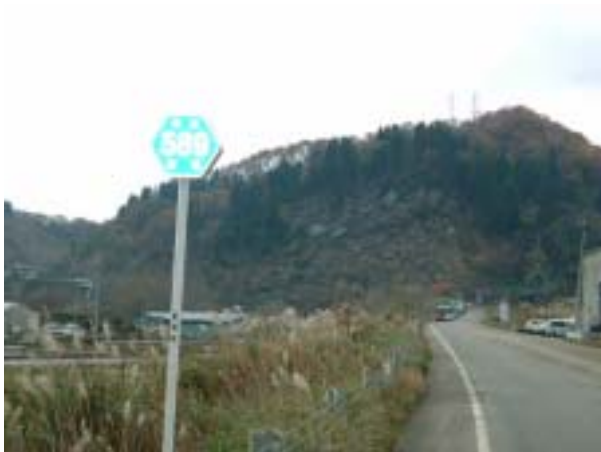
写真-11 小千谷市妙見町白岩での深い崩壊流れ盤と信濃川の蛇行侵食が影響

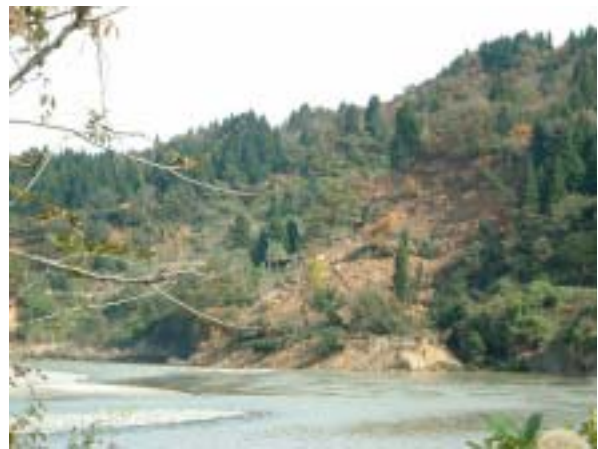
写真-12 信濃川魚沼橋下流右岸県道 196 号線での深い崩壊流れ盤と信濃川の蛇行侵食が影響

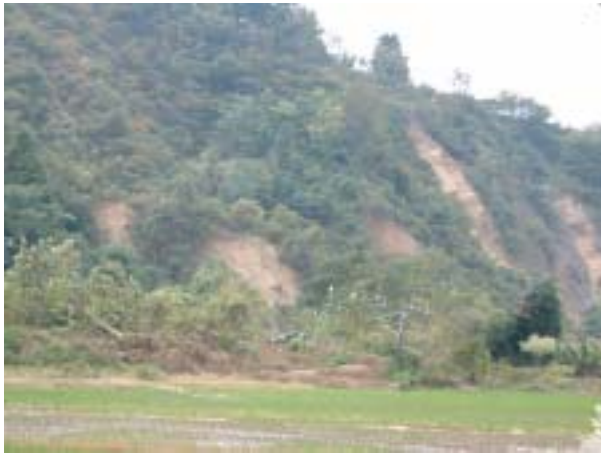
写真-13 JR 上越線北堀之内駅付近の浅い斜面崩壊がレールを覆い尽くす

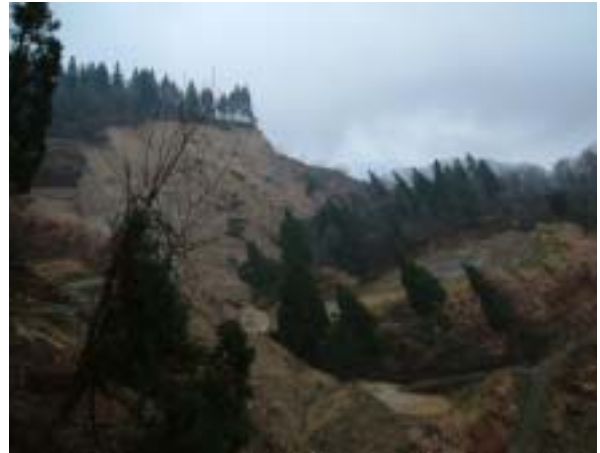
- ・今回、斜面崩壊が集中した地域の山地は新第 3 紀の弱い堆積岩（泥岩・砂岩）からなり、活褶曲の影響で 200m 内外の比高がある。斜面勾配は 30° 以上~20° 程度であるが差別侵食の影響で稜線の両側で異なるところが多く、流れ盤では緩く受け盤では急勾配をなしている。
- ・新第 3 紀堆積岩のうち、新鮮な泥岩部分は一軸圧縮強度が 10~30kgf/cm<sup>2</sup> 程度ありそうだが、砂岩部分は固結度が低いものが多い。中には東竹沢の滑りのように、更新世の密な砂程度のもも多く見られる。砂は細粒で目のそろったものが多い。まれには礫層も含まれる。
- ・流れ盤では、20 度程度の斜面で上盤の砂岩層が底盤の泥岩との境界で滑動した例が東竹沢の天然ダム以外に、妙見の白岩・浦柄入口 JR 沿いの滑りなどで見られた。ここでは砂岩の固結度は高く剛体盤として移動したもの（浦柄入口 JR 上越線沿い、写真-10）それらが途中で多数の岩塊に割れたもの（妙見の白岩：写真-11）などがある。同じ流れ盤でも、小千谷市小栗山のように棚田などを形成した崖錘層が泥岩滑り面に沿って滑った地点も多い。
- ・また、滑り面の深い大崩壊もいくつか起きたが、風化の進んだ岩盤地山の崩壊（妙見の白岩、信濃川魚沼橋直下流右岸県道 196 号線大崩壊：写真-12、など）で、信濃川が蛇行により右岸を侵食してできた崖地形であった。
- ・受け盤や横盤でも多くのすべりが起きたが、一般に薄い滑りが多い。（JR 北堀之内駅付近、写真-13 など）。
- ・旧地滑り地形で地滑り土塊が地震をきっかけに滑ったものとしては、東竹沢の天然ダム土塊が代表的である。一方、旧地滑り地形前面の土塊が泥化して棚田やため池として土地利用されているところでは、それらが液状化やパイピングにより大崩壊を起こしているところが多く見られた（写真-14）。
- ・震動で揺すられた池の多くで亀裂の発生が見られ、亀裂がパイピングを引き起こし池の堤の崩壊や斜面の大崩壊に繋がったことが推定できる(写真-15、16)。

写真-14 小千谷市塩谷での大崩壊  
36°の滑り面から滑ったサッカー場ほどの土塊は前面土塊に斜め(25°)に乗り上げている

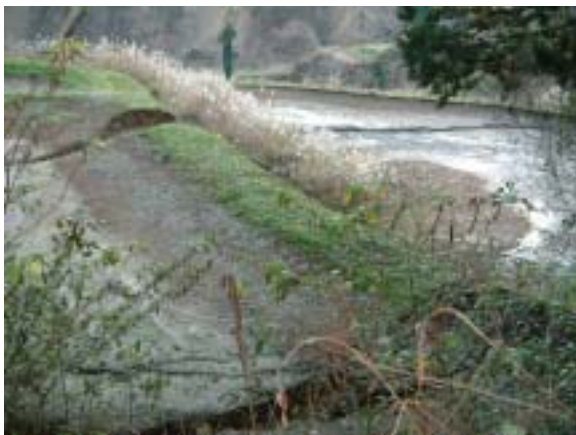
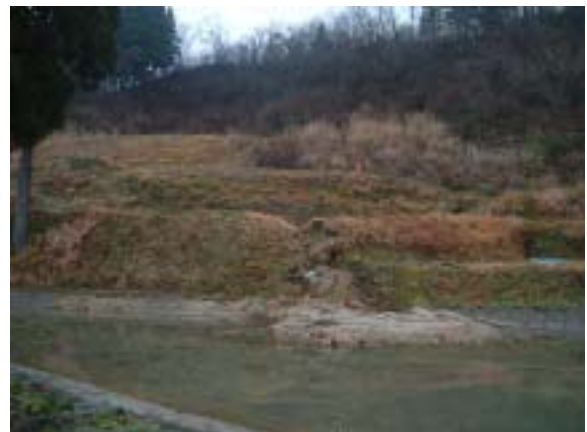
写真-15 パイピングによる池の破堤

写真-16 パイピングによる池の破堤

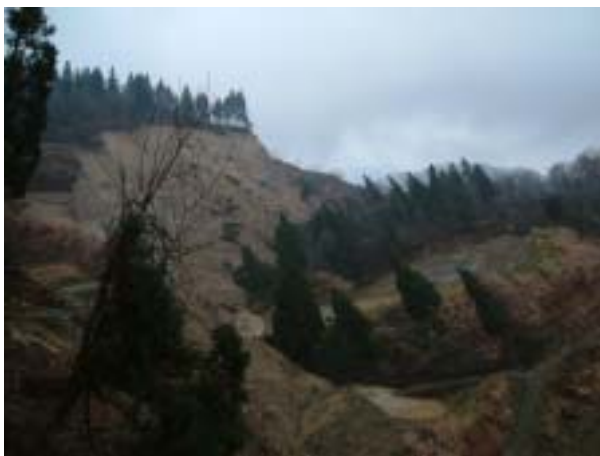
- ・ 小千谷市塩谷では傾斜角 36 度程度、落差 70m ほどの滑落崖を形成する大きな山体移動がおきた（写真-17、18）。アジア航測（株）の航空レーザー測量結果によれば、ほぼ 550m × 450m で厚さ 50m、体積 1200 万 m<sup>3</sup> ほどの大土塊がほぼ一体となって 100m ほど南南東方向に移動したと推定される（写真-22、図-1）。
- ・ 山体の移動はかなり剛体的であるが、滑落崖に近い上流側 1/3 ほどは北西側にほぼ 25° の傾きを示してことが写真-19 の写真中の池の底面傾斜などから分かる。それより下流側の土塊はほぼ水平性を保っている（境界は図-1 の破線に対応）。また、西側の一部は東向きにお辞儀する形で静止した。
- ・ 上流・下流の二つの土塊の間には、図-20 の写真に示すように幅 10m ・ 深さ数 m 程度の崩壊溝が池や山林を貫いている。この二つの山体が斜面移動時に途中までほぼ一体となって動いたことは、その溝の両側を結ぶ養殖池のゴムホースや鳥避け用のネットが切れずに繋がっていることから見て明らかである。
- ・ アジア航測（株）が北海道地図（株）所有の地震前のデータと地震後のレーザー測量の比較から求めた地形変化量分布図からは、山体の剛体的移動により山体全体の形が大きく変わってしまったことが読み取れる（写真-21、図-1）。
- ・ 図-1 には当方で推定した滑り面を破線により記入しているが、16° 程の流れ盤に対応しており、地質図により当地点が流れ盤であり、その傾斜方向がほぼ南東向きであることと整合している。背後に残された滑落崖にはほぼ水平な層理面が読み取れ（写真-18）、山体全体が移動した流れ盤滑り面とは異なるものと考えられる。
- ・ いずれにしても、この地点については未だ不明な点が多く残されており、今後詳細な調査が必要である。

写真-17 小千谷市塩谷での大崩壊。滑り面から滑った上流土塊は斜め(25°)に傾斜して静止

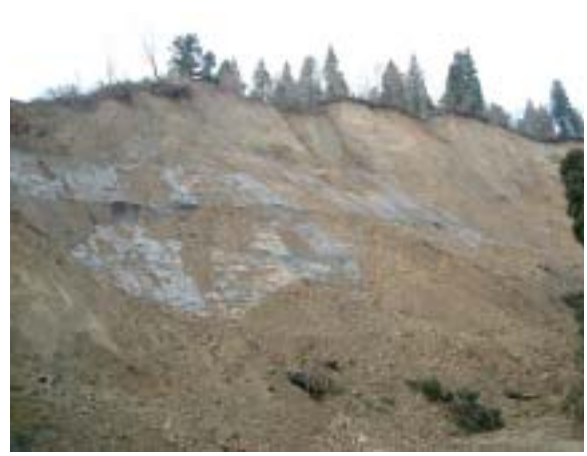
写真-18 高さ70m、傾斜36°ほどの滑り面はほぼ水平な層理面が表れ、湧水が見られる

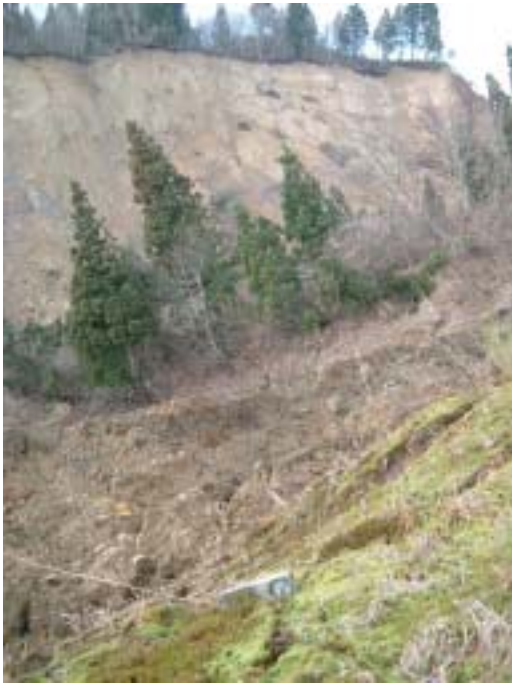
写真-19 池の縁のコケの面の傾斜

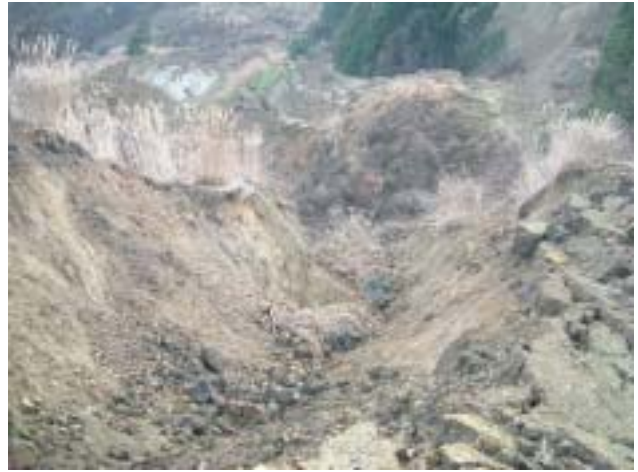
写真-20 上流の傾斜土塊（右）と下流の水平土塊（左）を渡るゴムホース  
谷の向う側の土塊は手前（東）側に傾斜していている

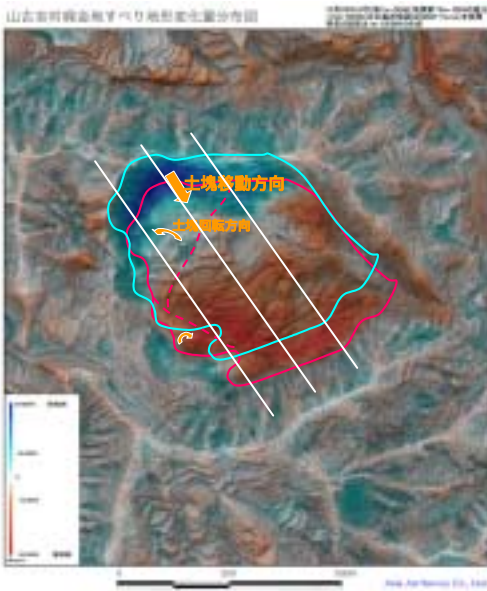
写真-21 レーザー測量による地震前後での標高変化  
(アジア航測(株)HPによる)

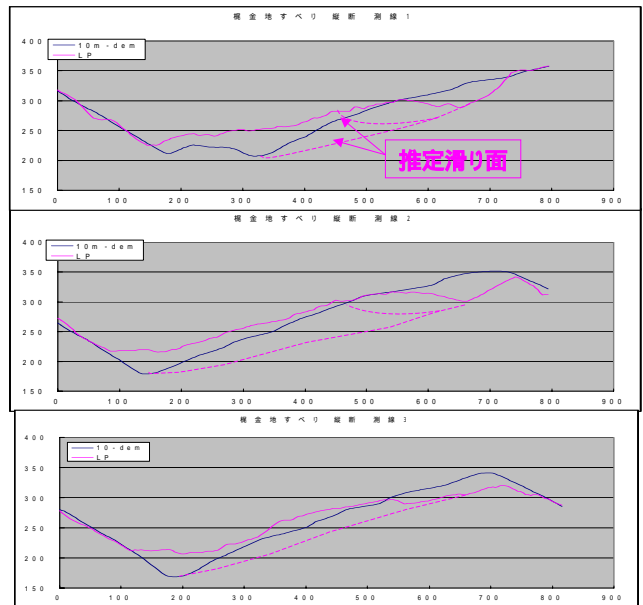
図-1 地震前後での写真-21 に示す 3 側線の断面変化  
(アジア航測(株)提供に推定滑り線追加)

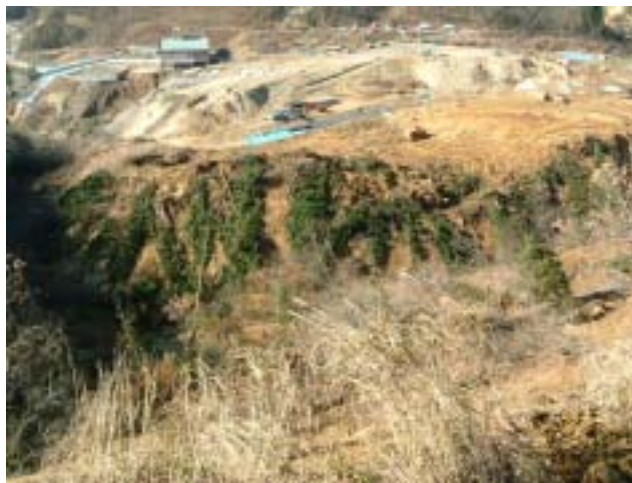
- ・ 東竹沢地区の滑りは斜度 20 度程度の西落ちの泥岩（新第 3 紀）上面を滑り面とし、その上の弱固結の砂層が流動したことが確認された。この青灰色の泥岩面（スリッケンサイド）は崩

壊斜面下部に広く露出しており、その表面には明確な引っかき傷が認められ、これが滑り面となったことを示している（写真-22、23、24 参照）。

写真-22 東竹沢地滑りダムの全景。手前の滑落崖と滑り面から旧東竹沢小学校方へ滑った

- ・ 応急対策として既にパイプ排水による貯水位の上昇防止が図られている。今後の対策工事としては (a) 滑落崖付近に残った残留土塊の除去と (b) 水位低下の後に行う天然ダム土塊の除去がある。このうち (b) については、天然ダム土塊を元の河床レベルまで取り除くと、それ以外の地滑り土塊が再滑動する可能性もあるため、周辺斜面の安定性を確保しながらどこまで除去するかなど詳細な検討が必要となろう。

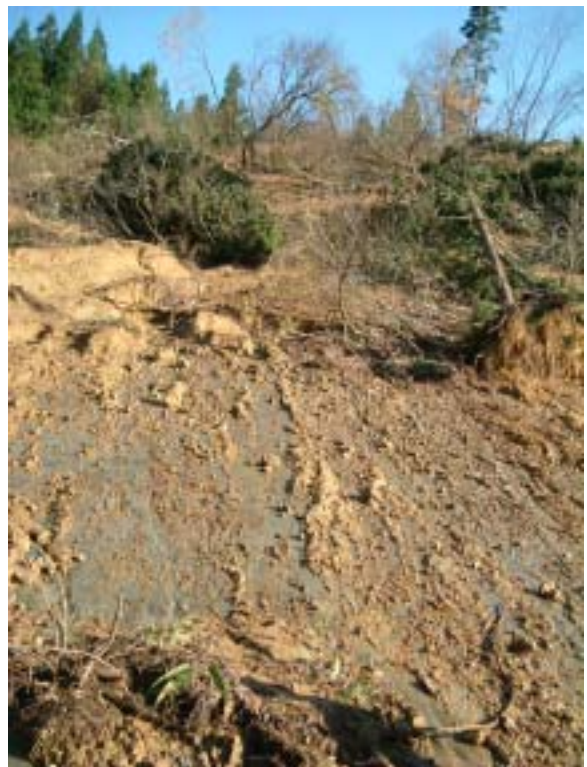
写真-23 滑り面上部を覆う2次滑り土塊

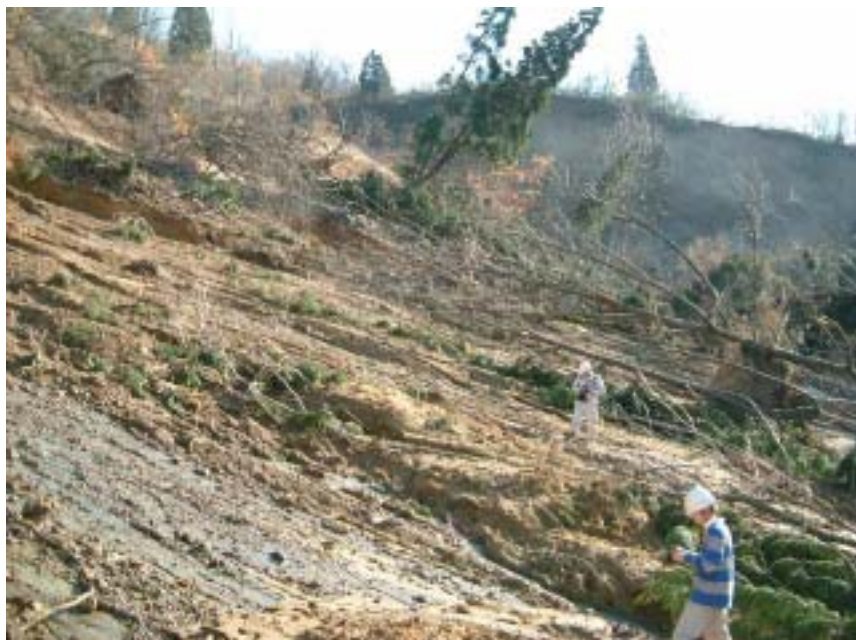
まず、地震によって地滑り土塊前面にある棚田と池などを形成する砂質土が液状化・軟化した。それによる地滑り土塊前面の強度低下や地震動の影響により、従来から多少地滑り変位を生じていた土塊の安定性が崩れ、20°の勾配の平滑な泥岩上を一気に滑り落ち、前面の軟弱土を対岸まで押し流し、自らも前面は対岸の谷の上へのし上がり、天然ダムを形成した。このシナリオは写真-24 のように泥岩滑り面の延長線が谷底にほぼ近い位置に来ることからも現実的である。

写真-24 地滑り斜面下部に現れた青灰色泥岩のまったく平滑な滑り面

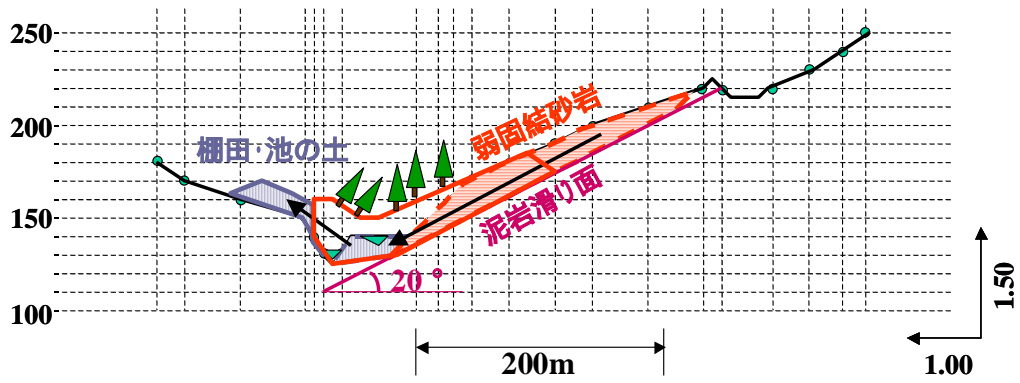
- ・ 泥岩の滑り面は目視しうる範囲でまったくの平滑斜面である。平滑面の上には水の流れており、上が砂層であったことから元々透水面であったと思われる。
- ・ 天然ダムを形成した主要な移動土塊の平面積は平均辺長 200m×250m、厚さは 15~20m、土量は 75~100 万 m<sup>3</sup> 程度、移動水平距離は約 120m である(写真-25)。さらに斜面上部には倒木を伴った 2 次滑りが一定勾配の平滑な泥岩滑り面の上部を覆っている。移動土塊は主に新第 3 紀の砂岩であるが、実際の固結度は小さく締まった細砂と言った方が良い。
- ・ 今回の新たな滑落崖のさらに上部に古い滑落崖が複数確認され、この斜面が古くからの地滑り斜面であったことが確認された。
- ・ 地滑り土塊の北側と南側は小さな谷で仕切られており、その 3 次元効果によりこの土塊が特に滑り易かったと考えられる。
- ・ 移動土塊上の針葉樹木は移動方向先端部を除いてはまったく直立しており、滑り面がまったく一定勾配の平滑面であることを示唆している（写真-24）。
- ・ 移動土塊が元の渓谷を乗り越えた先端部では樹木は斜面側に大きく傾いており、対岸（右岸）の谷に突き当たってからは土塊が曲線的に変形して対岸に乗り上げたことを示唆している。
- ・ 樹木の生えた移動土塊先端のさらに前面に砂質土・粘性土からなる灰色の土が 3~5m 程度うず高く盛り上がり、国道 291 号線を完全に覆い隠していた。その一部は流動性を帯び、東竹沢小学校の校舎に泥を跳ね上げ泥流化していた。また、その下流側には同じ灰色の土の上に明らかに干上がった池の底が見られた。2 万 5 千分の 1 の地形図によれば、谷の左岸に 2 個の池が書かれており、移動土塊が前面の棚田と池の軟弱土を押し流し、右岸の上に広く盛り上げたものと判断される（図-2）。
- ・ 以上より、東竹沢の大地すべりのメカニズムとしては添付図を参考に以下のようなシナリオが考えられる。

図-2 東竹沢地滑りダムの推定断面

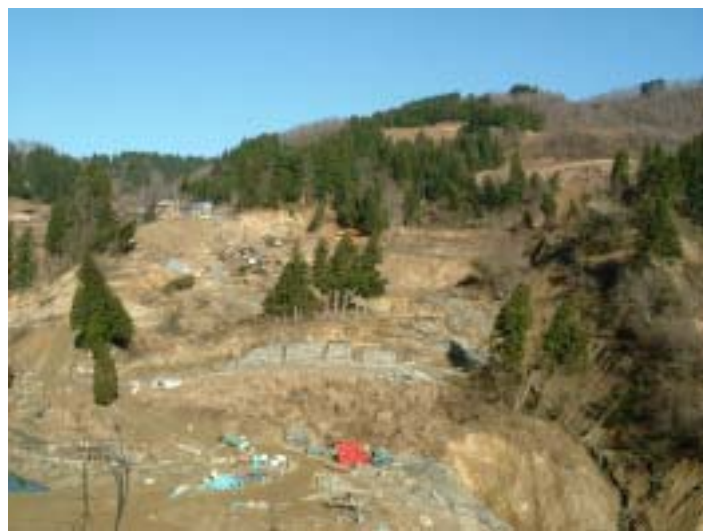
- ・天然ダムを形成した移動土塊は平均辺長 250m×200m、厚さは 15m 程度、土量は 75 万 m<sup>3</sup> 程度、移動水平距離は 50m 程度である(写真-25、26)。滑り土塊は東竹沢ほどの一体性はなく、部分的に複雑な動きを示しているように見える。
- ・滑り土塊の側面は必ずしも既存の谷ではなく、3 次元的に滑りやすかったわけではない。特に土塊の谷に向かって左側境界は今回大きくスランプして新たな谷が形成されたようである。

写真-25 手前の沢に向かって滑った寺野天然ダムの全景  
後方のみでなく左右の滑落崖も確認できる

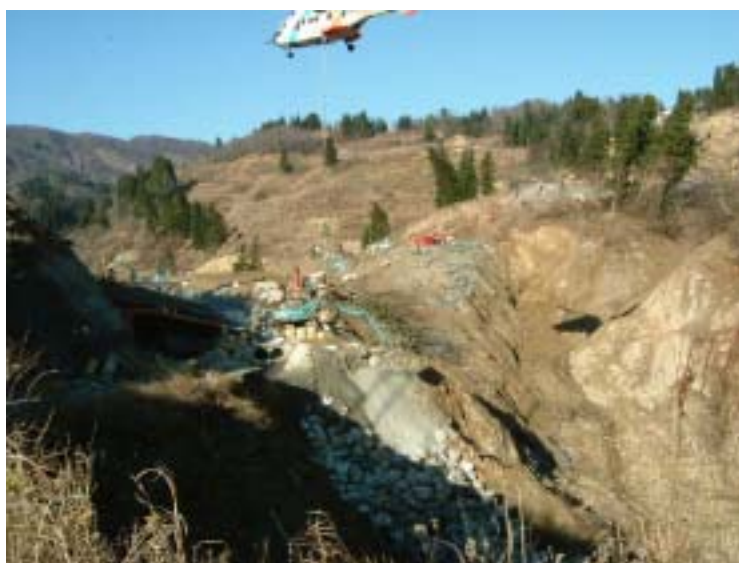
写真-26 寺野での沢を埋めた崩壊土と洗掘防止工の施工
