2007.3.25 能登半島地震
土木学会・地盤工学会調査団

地盤関連調査速報

調査日:2007.3.26~27

中央大学理工学部 國生 剛治・石澤友浩

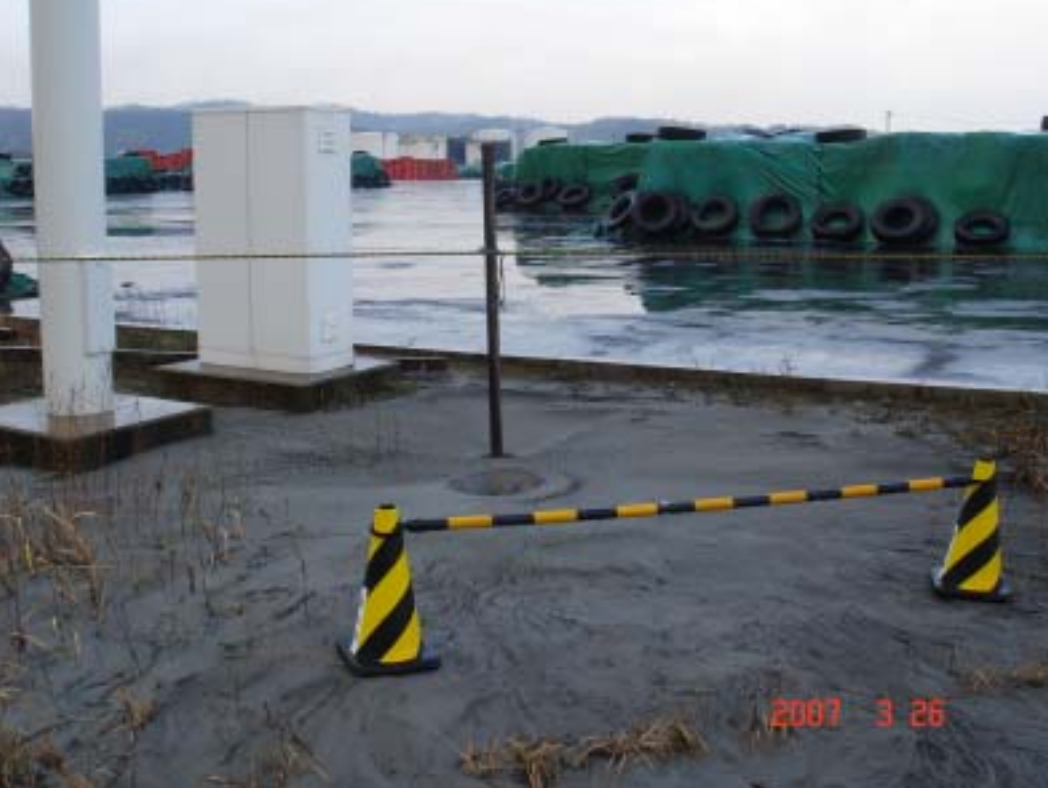
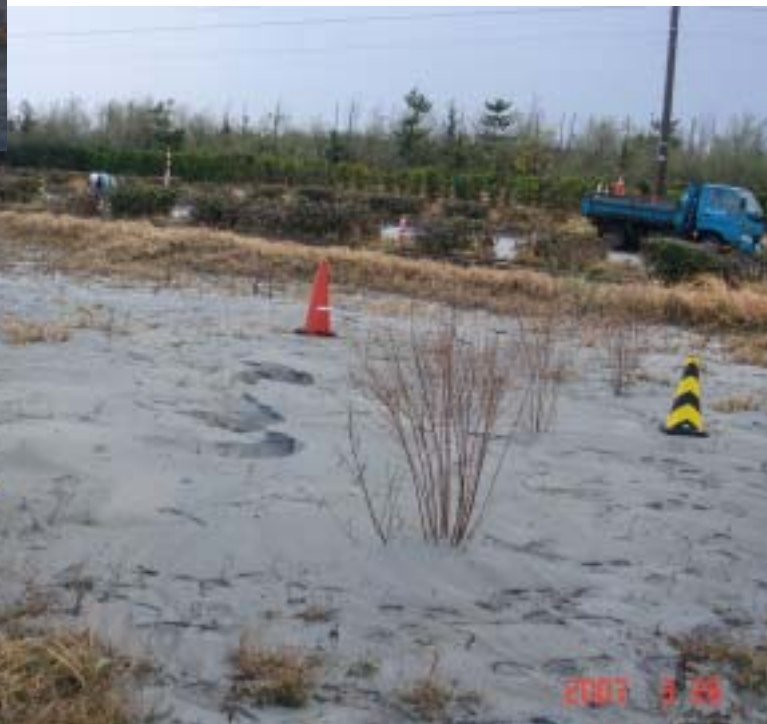
富山県高岡市伏木万葉埠頭
(埋め立て地液状化噴砂)

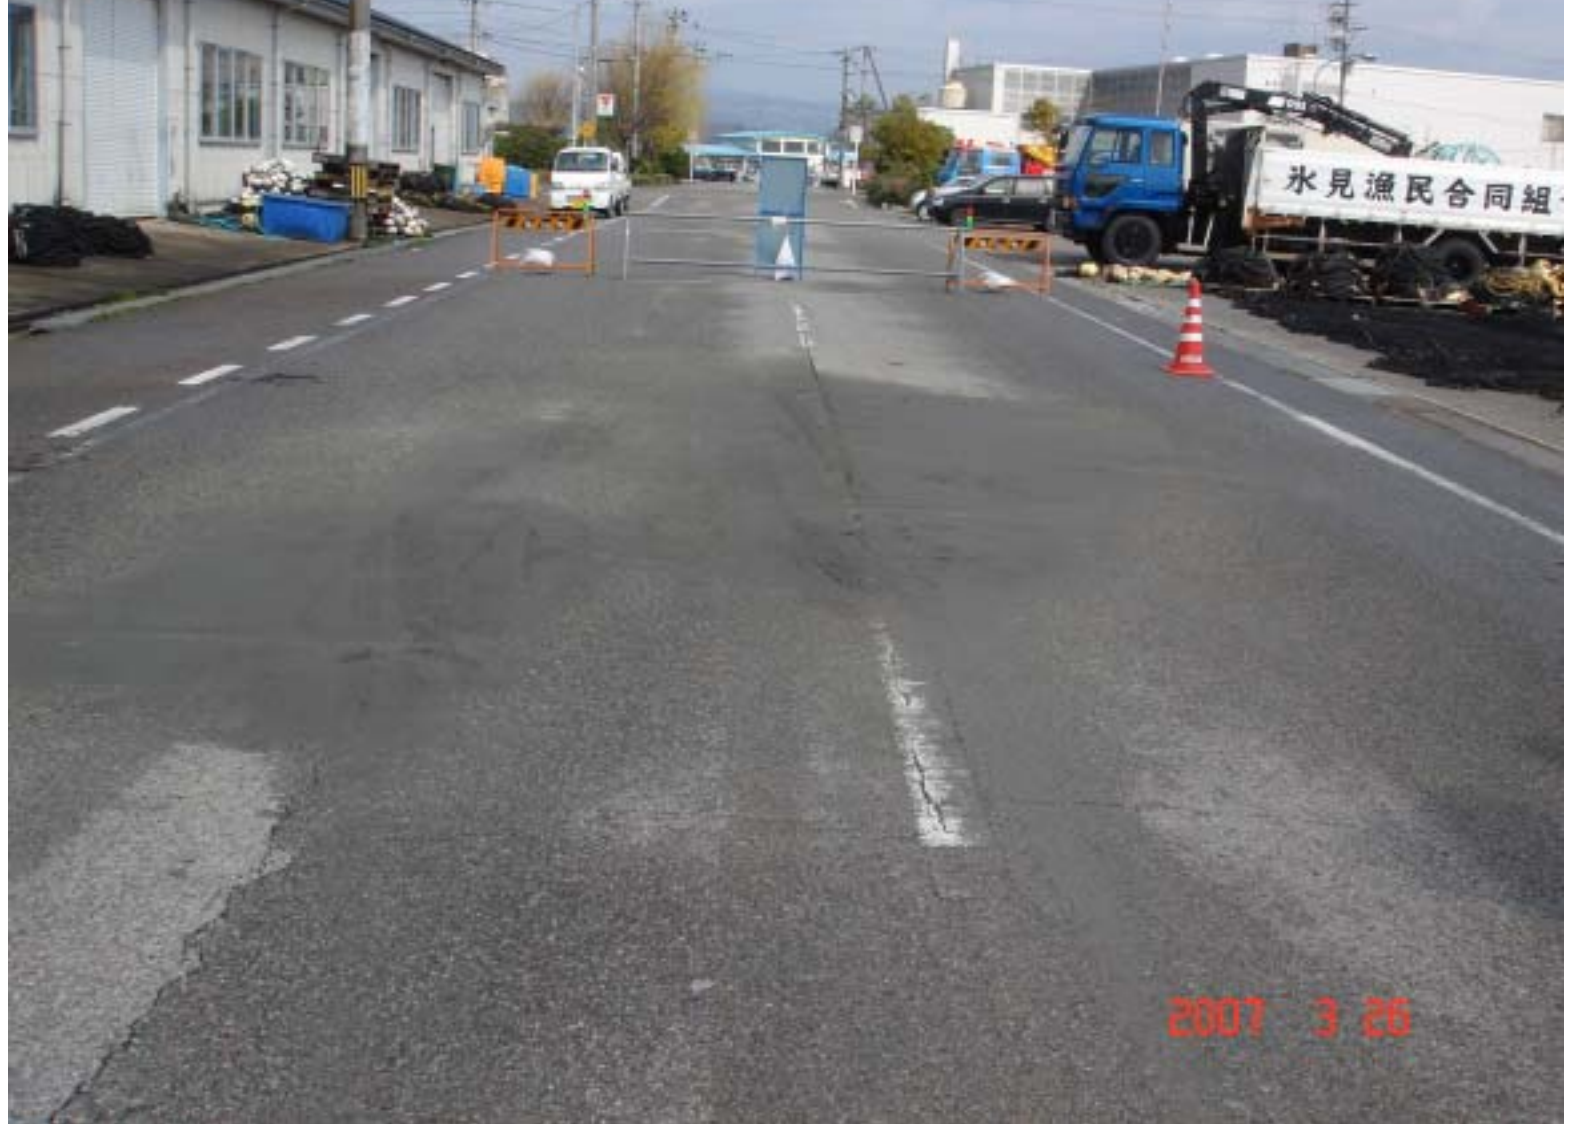
富山県氷見市氷見漁港岸壁
(背後地盤小規模液状化・目開き・沈下)

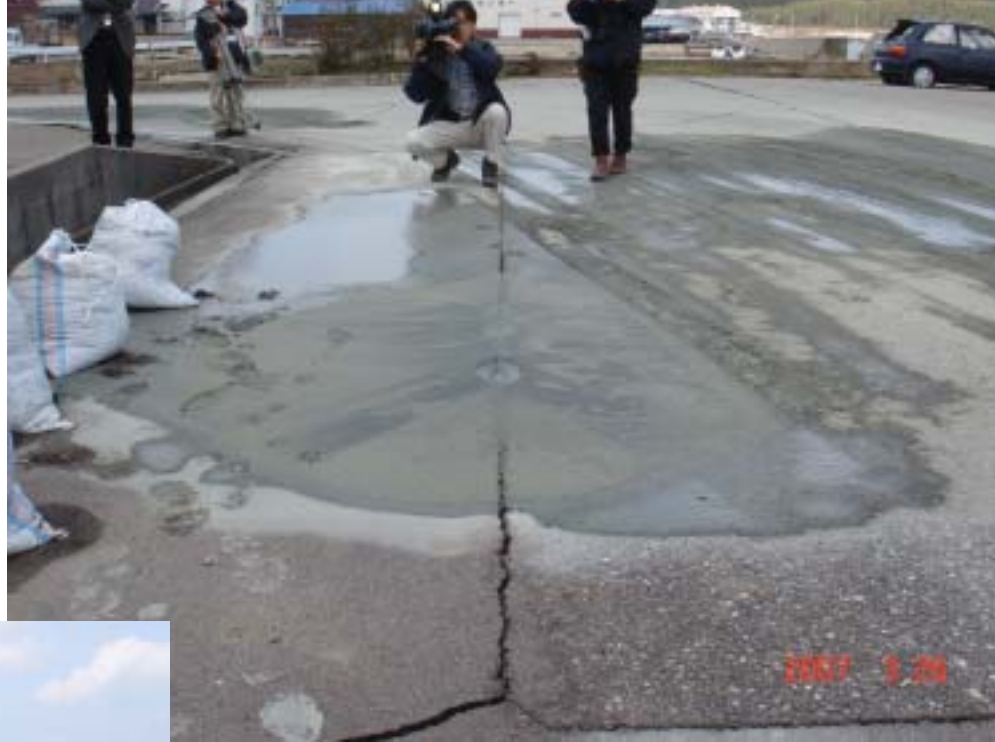
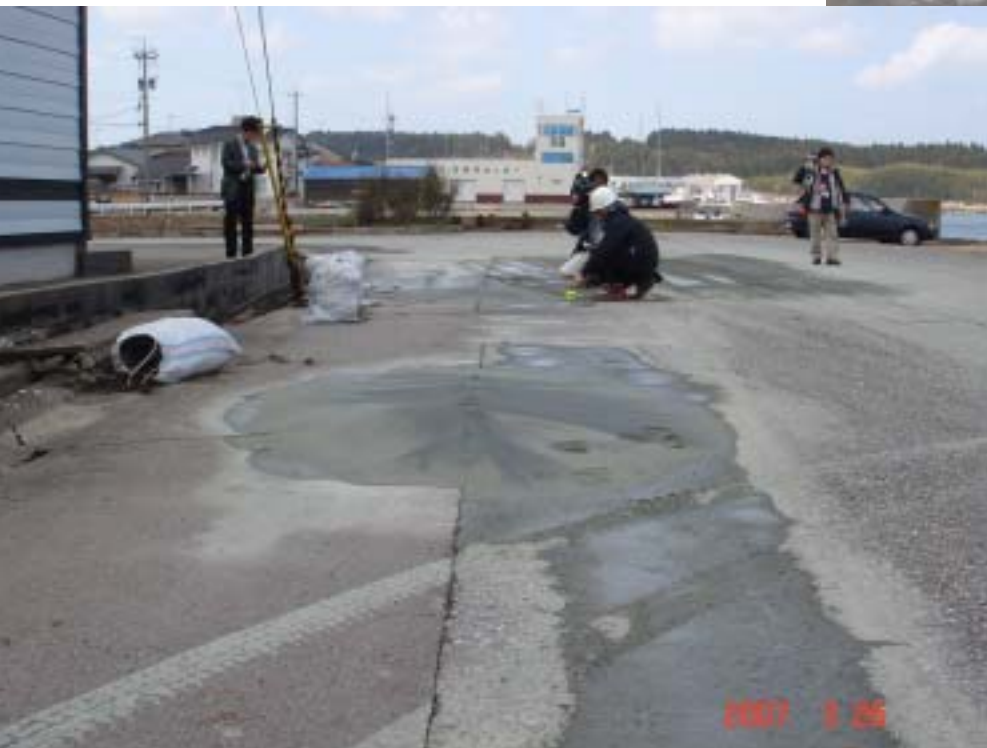
石川県七尾市七尾港岸壁
(背後地盤液状化・流動・沈下)

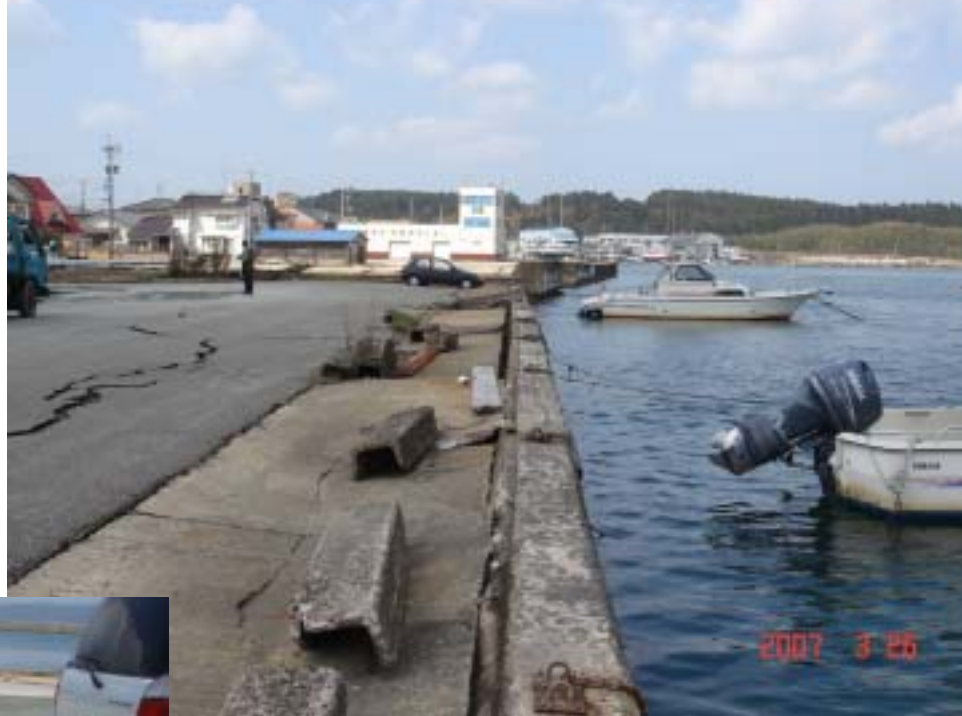
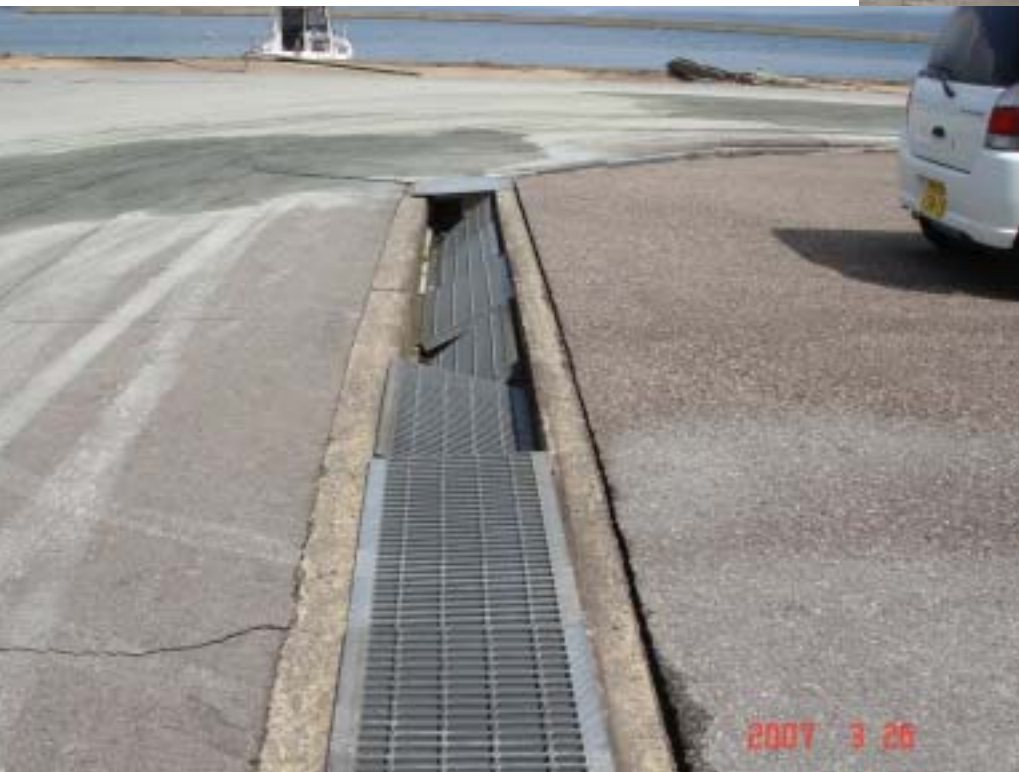
石川県七尾市七尾港岸壁
(背後地盤液状化・流動・沈下)

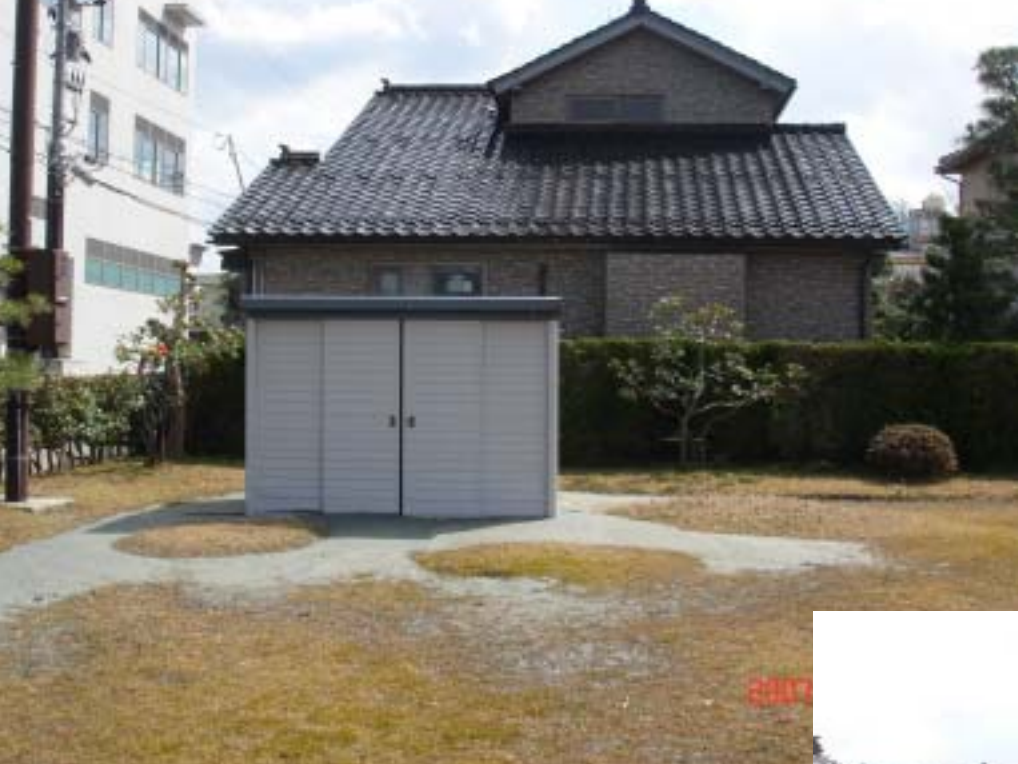
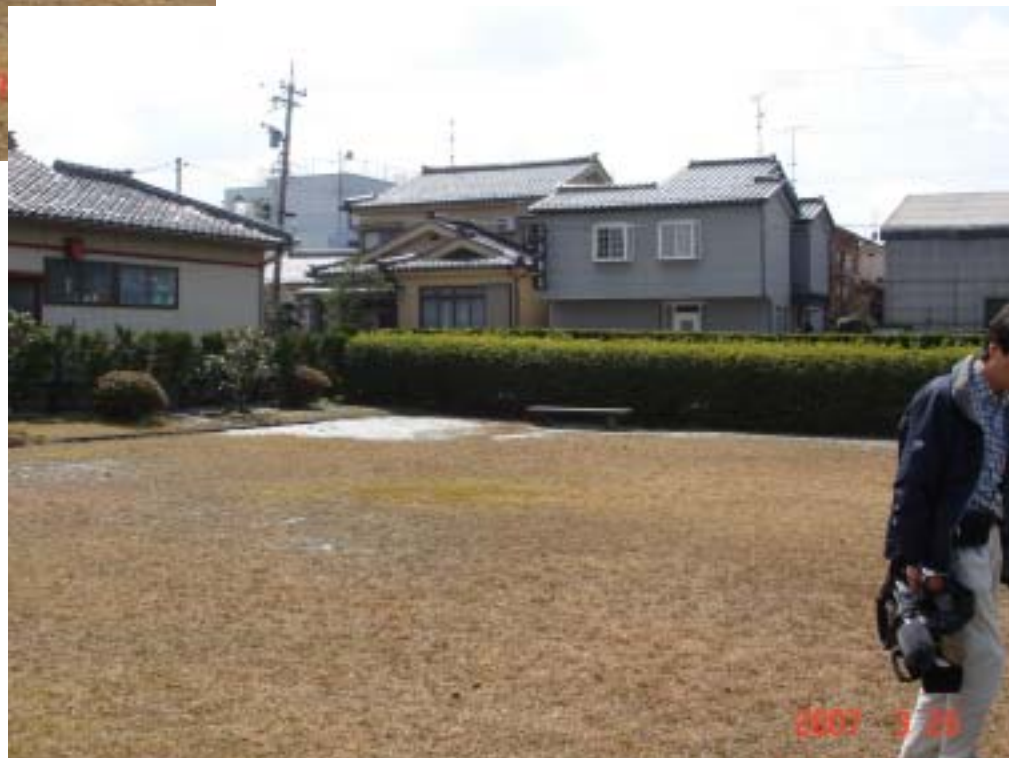
石川県七尾市
埋め立て地

(公園地盤液状化・噴砂)

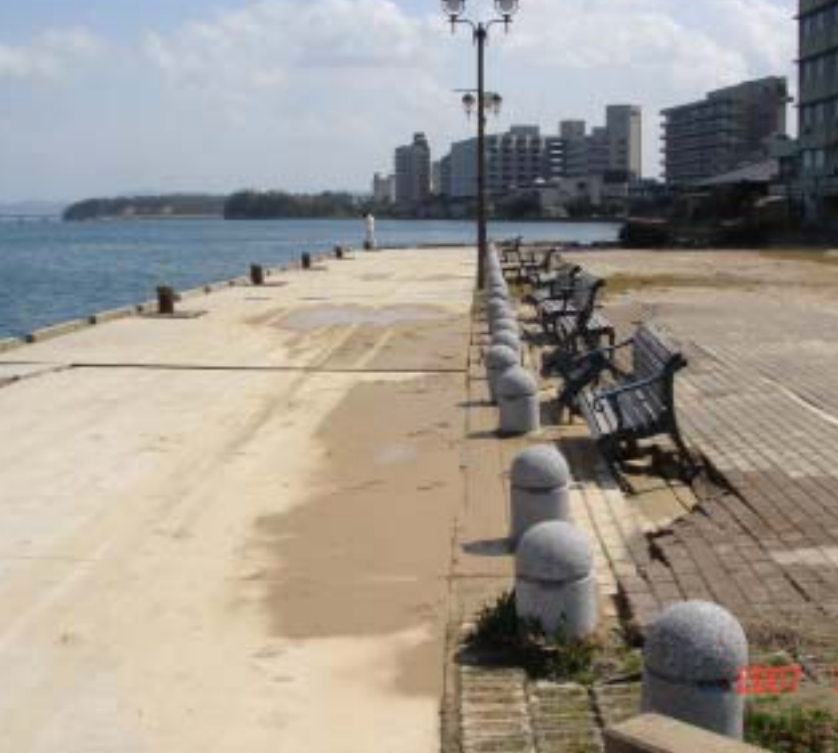
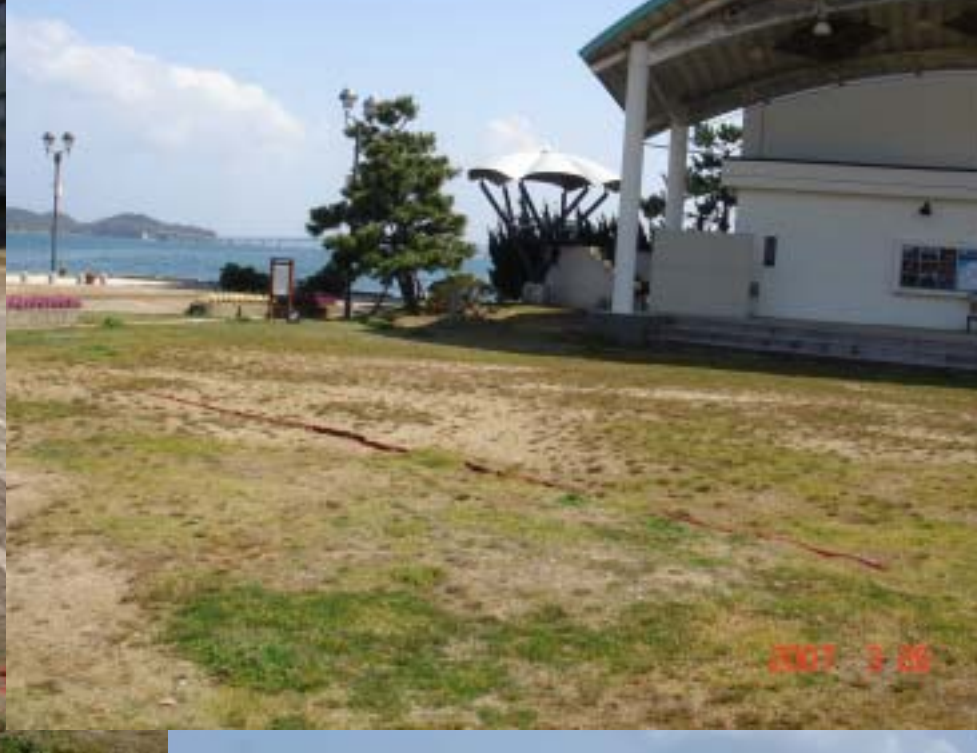
石川県七尾市和倉温泉
(埋立護岸移動・背後地盤
液状化・噴砂・沈下・流動)

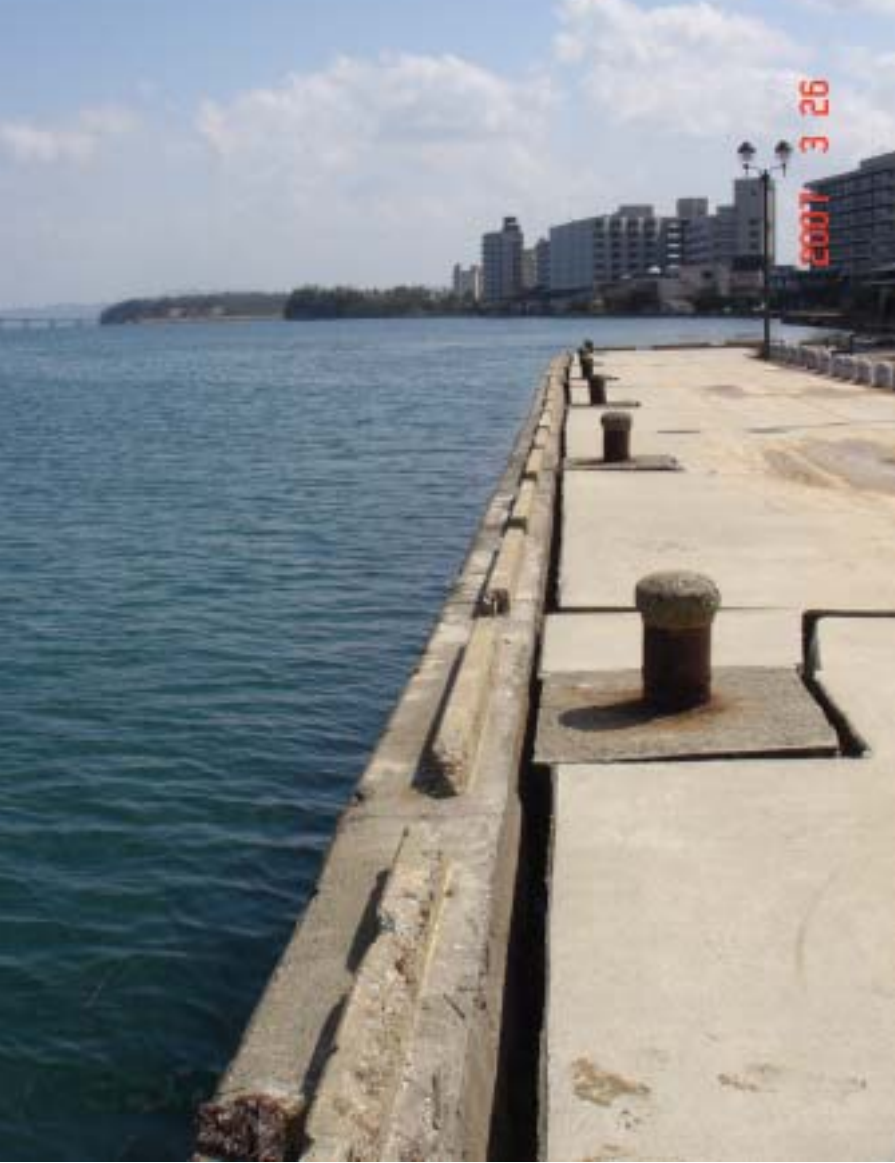
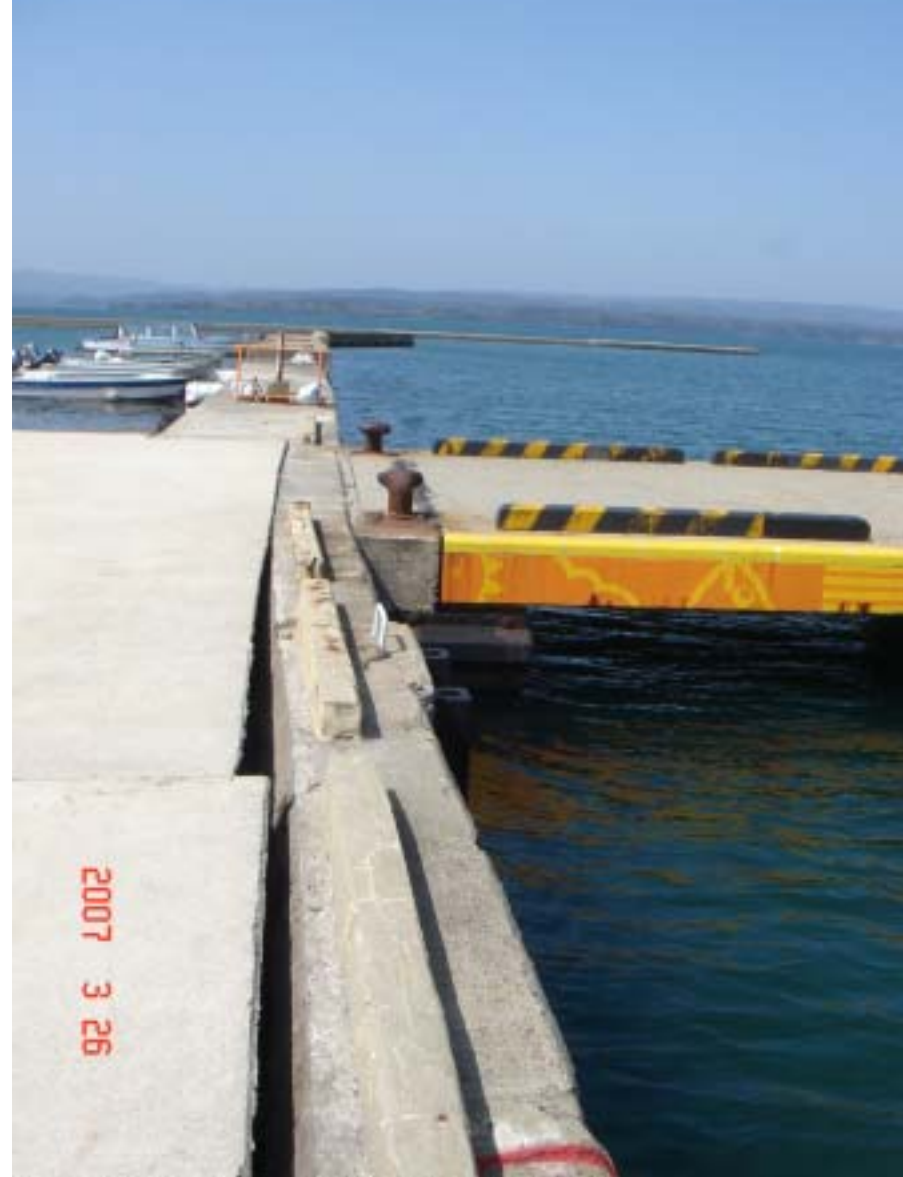
石川県七尾市和倉温泉(埋立護岸移動・背後地盤液状化・
噴砂・沈下・流動)

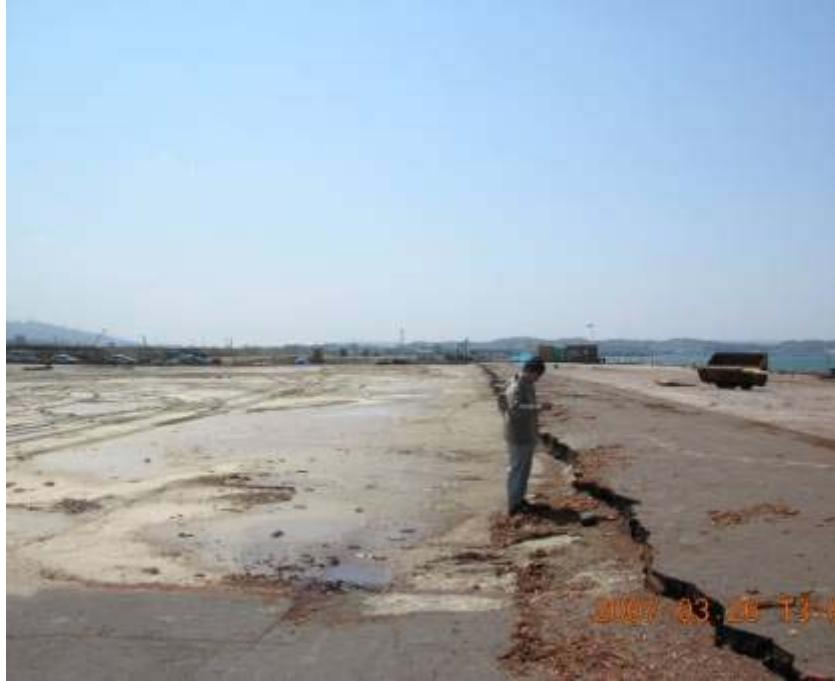
岸壁背後地盤が約30cm沈下し、亀裂より噴砂が確認された。

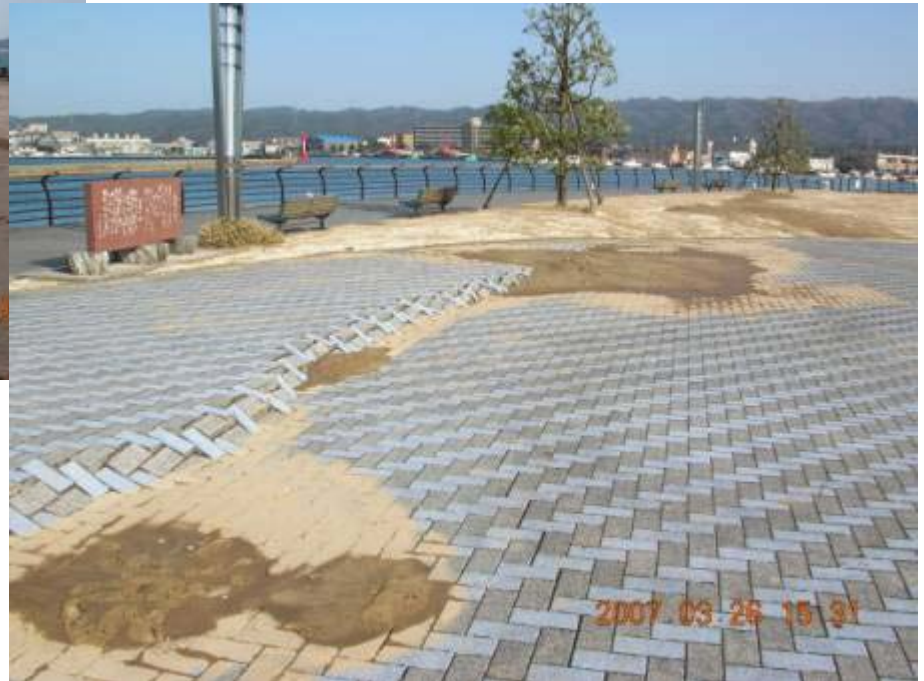
能登食祭市場の広場。段差が生じ噴砂が認められた。

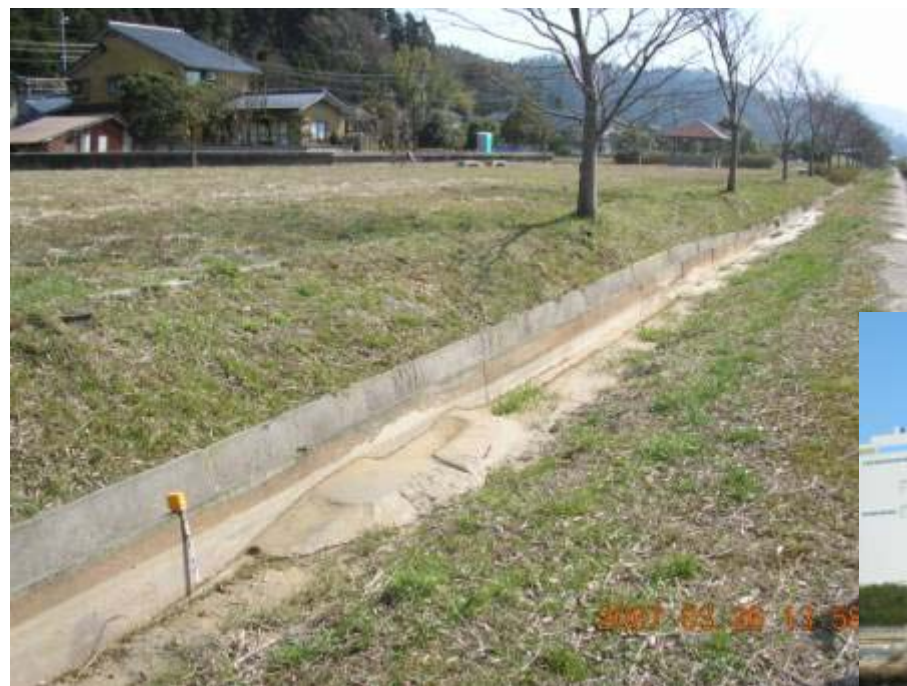
**U字溝が18cm浮き上がり
周囲には噴砂が堆積して
いた。**

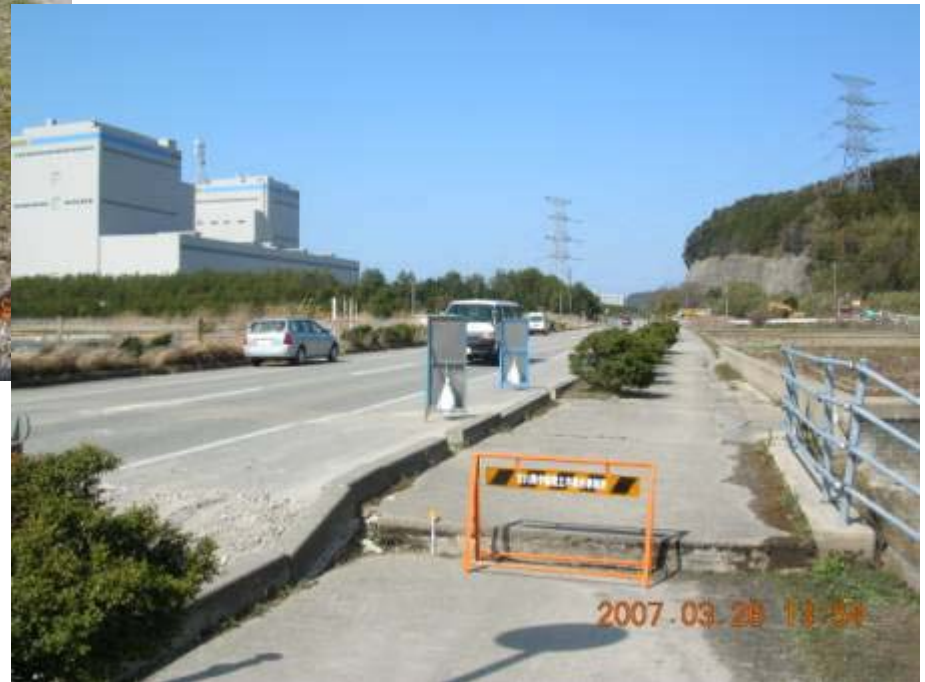
**ボックスカルバートが浮き上がり
24cmの段差が生じていた。周囲
には噴砂が確認された。**

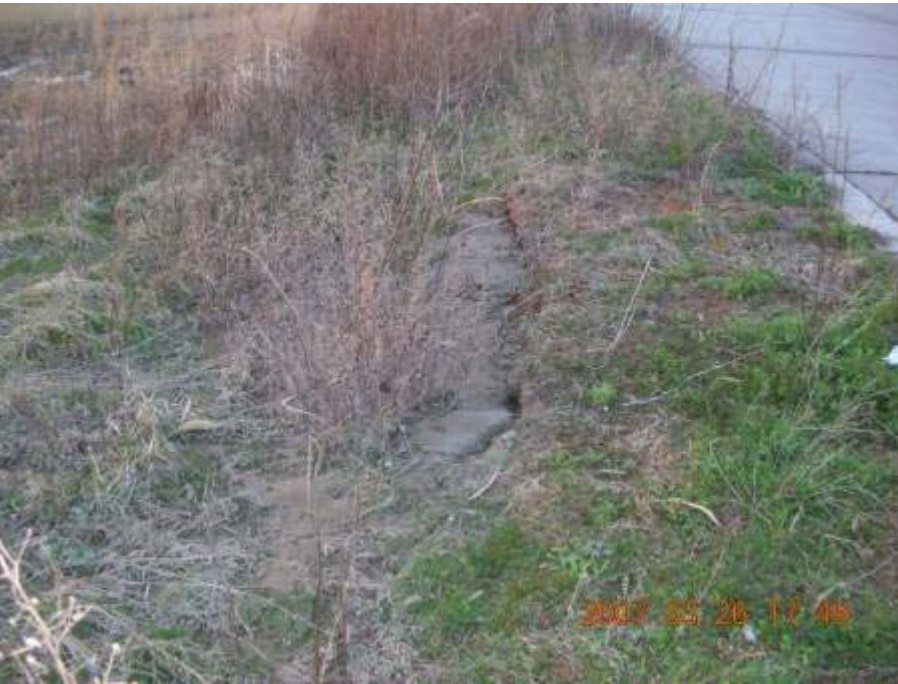
岸壁背後地には小規模な
噴砂が認められた。

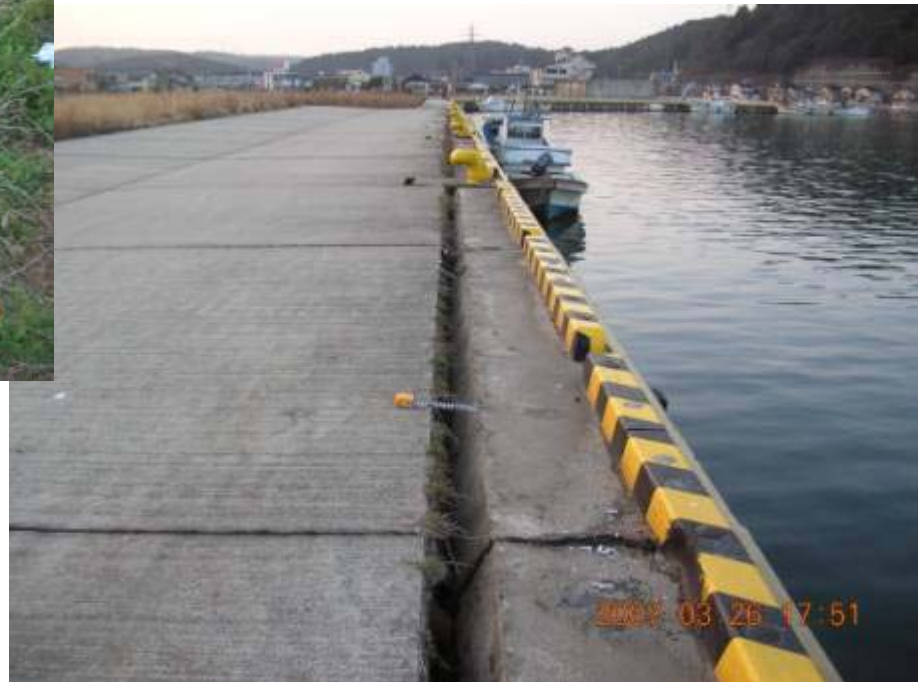
岸壁の背後には19cmの隙間が
生じていた。

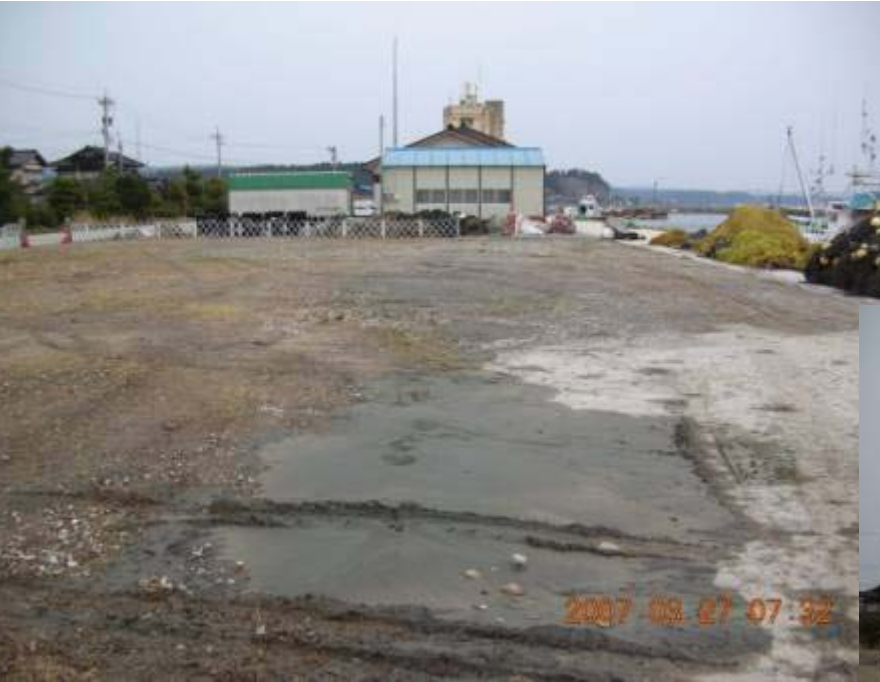
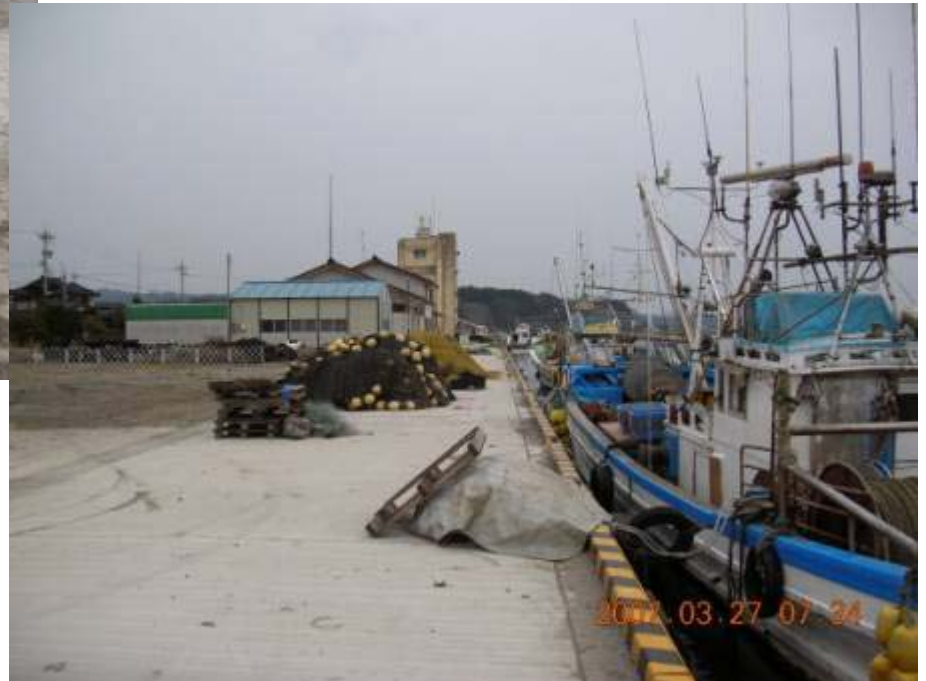
1993年能登半島沖地震では大きな噴砂が確認された地点。今回は小規模な噴砂が認められた。

岸壁等には目立った被害は認められなかった。

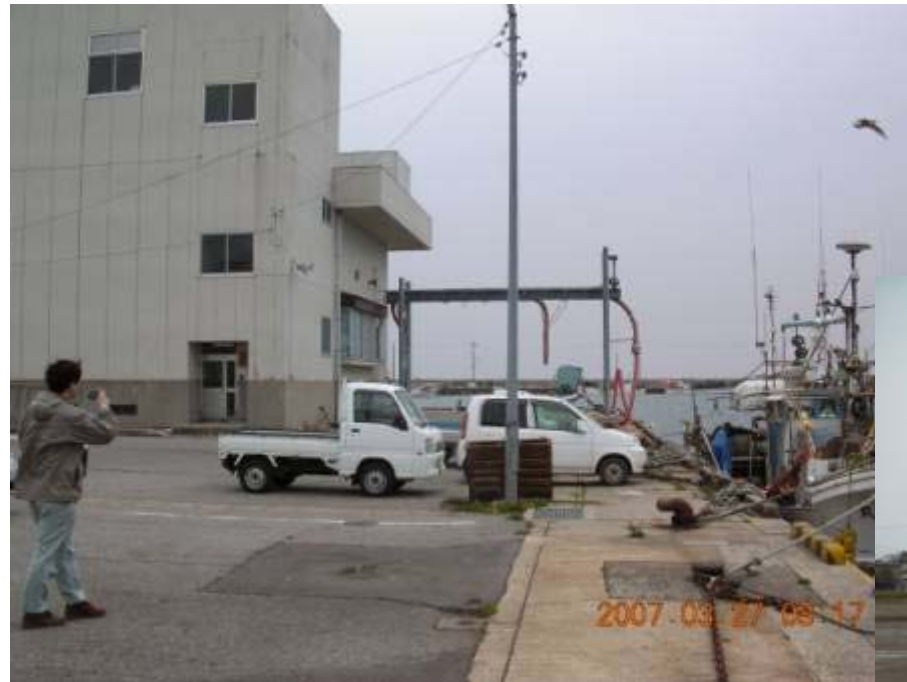
1993年能登半島沖地震では岸壁に数cmの隙間が生じたが、今回は目立った被害は認められなかった。

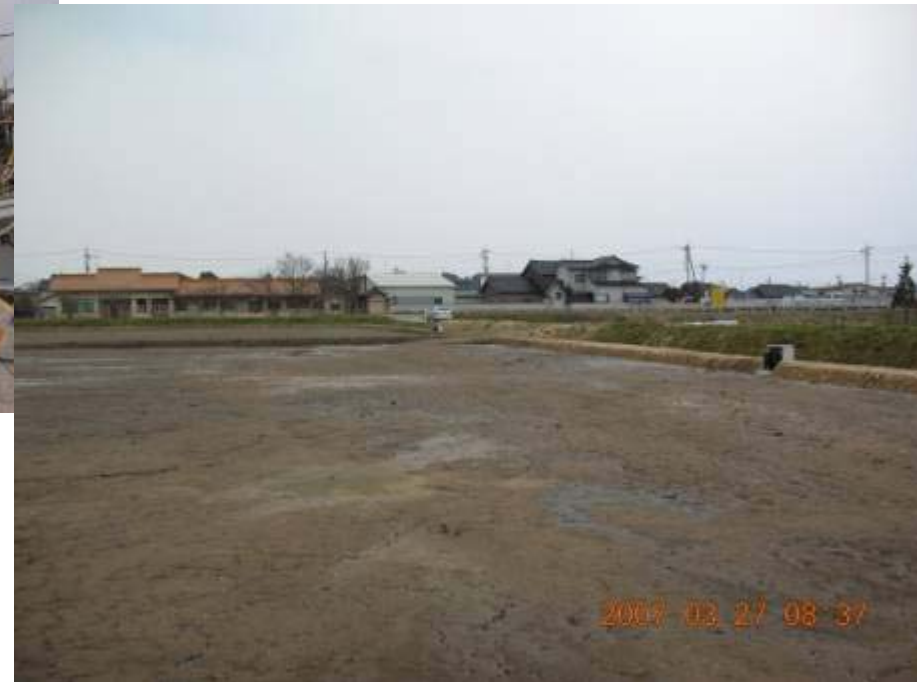
熊谷町の水田。1993年能登半島沖地震で噴砂が点在したが今回の地震においても小規模な噴砂が点在した

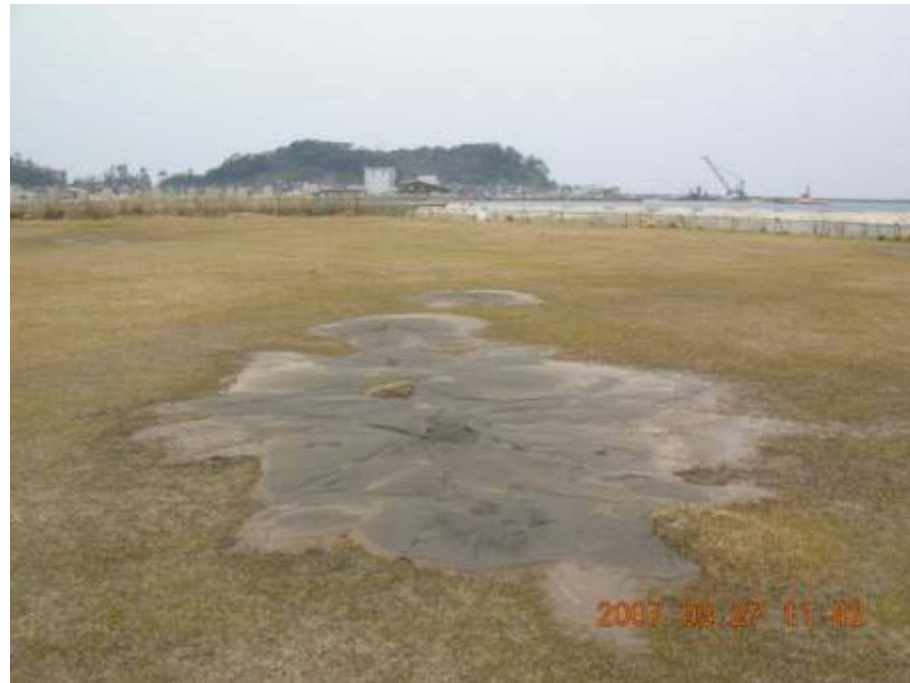
マリントウンで確認された
噴砂。

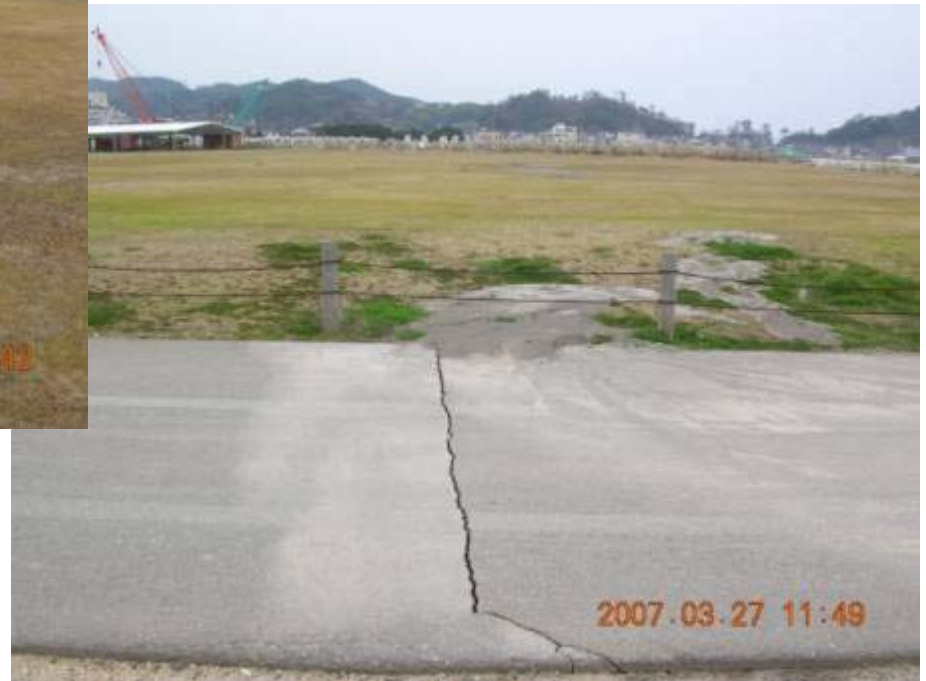
舗装に数cmの亀裂が生じていたが、それ以外には目立った被害は認められなかった。

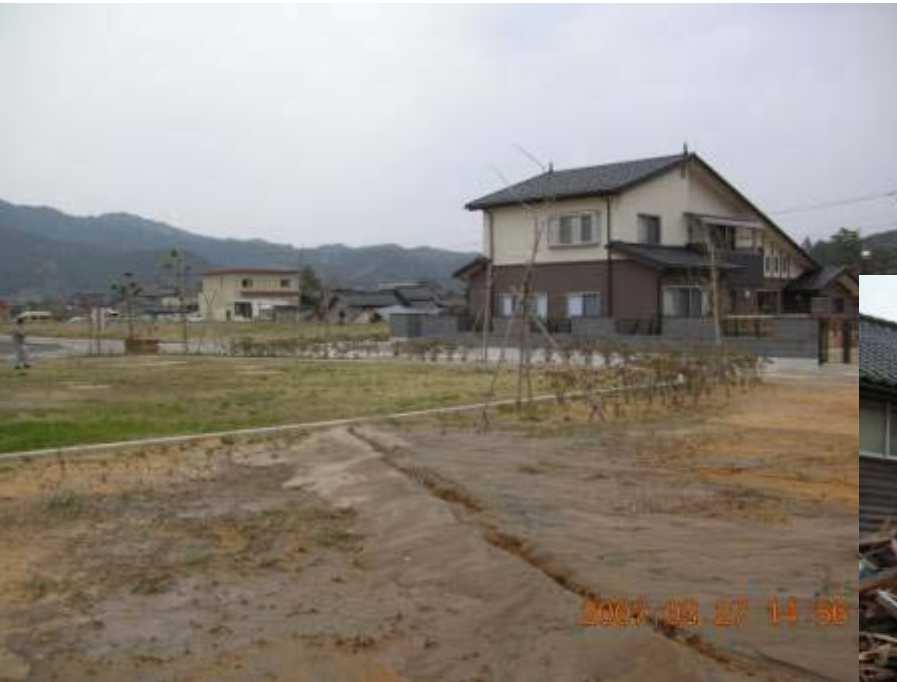
八ヶ川河口付近の三日月湖を埋め立てたと考えられる地点では噴砂が点在していた。

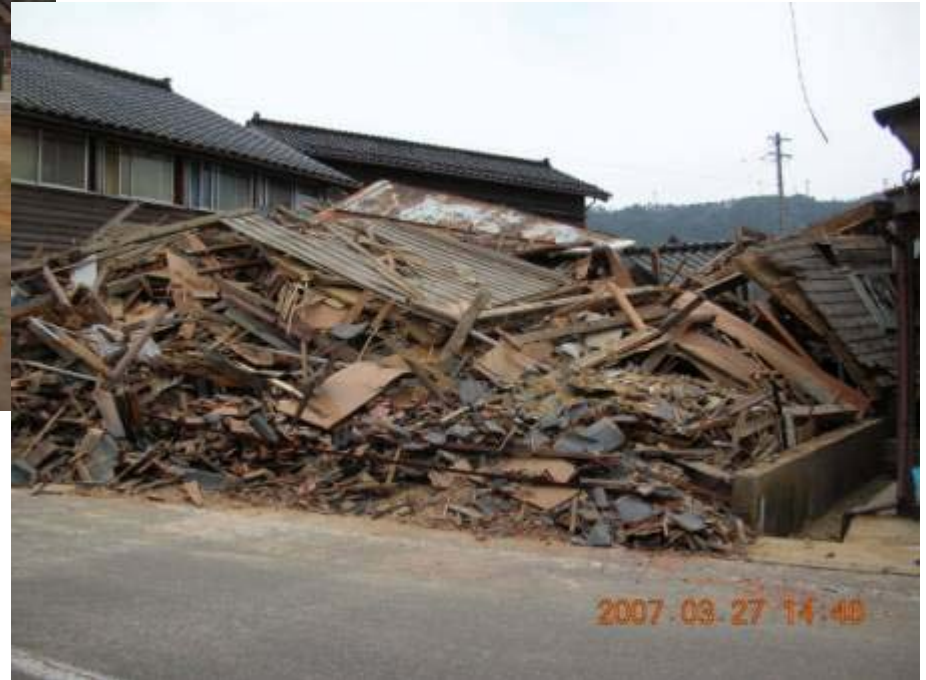
住宅地では木造家屋の全壊および半壊が多数認められた。

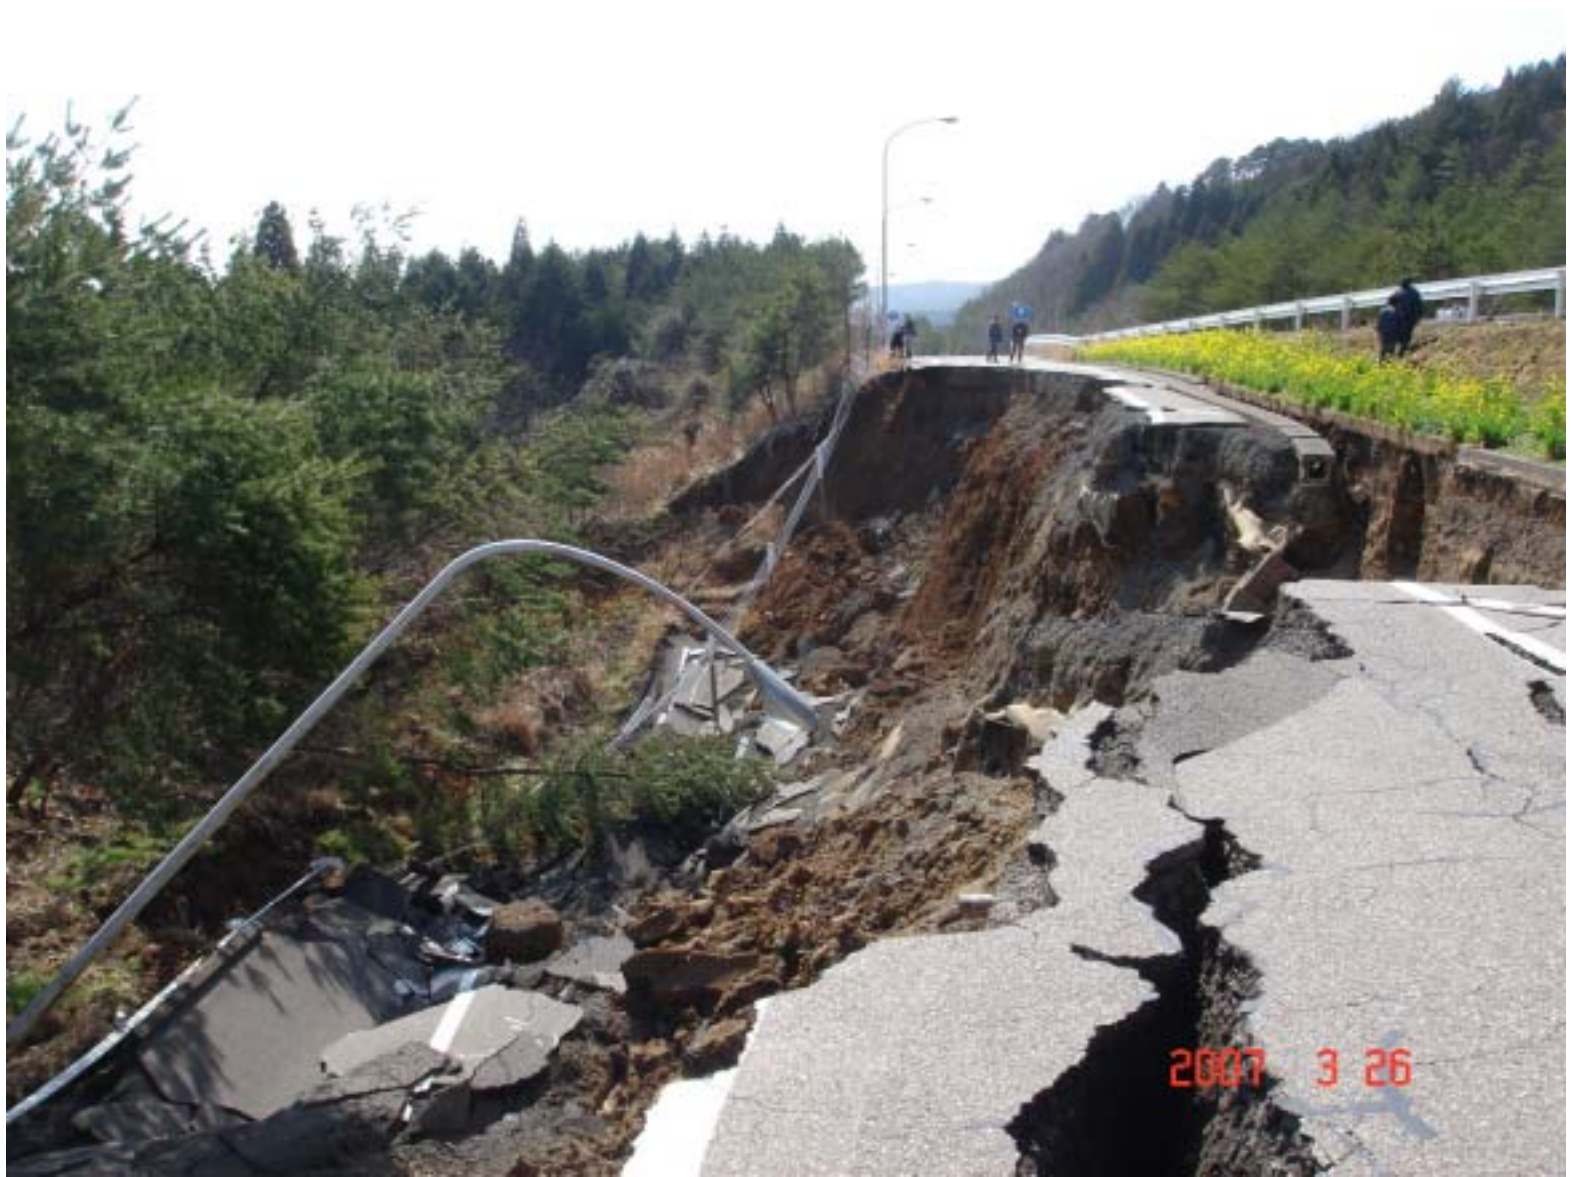
能登道路横田料金所付近盛土崩壊

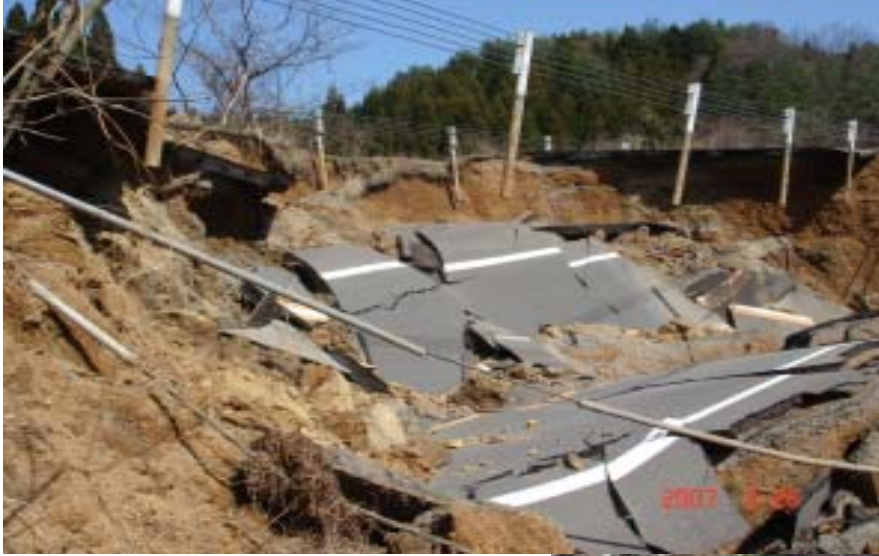
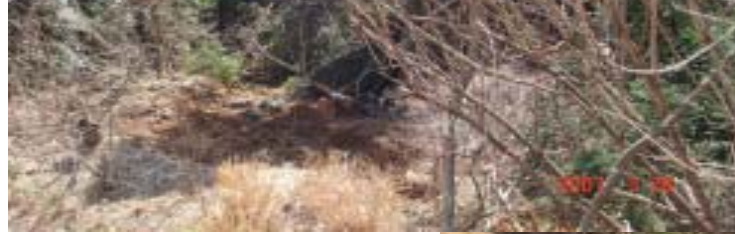
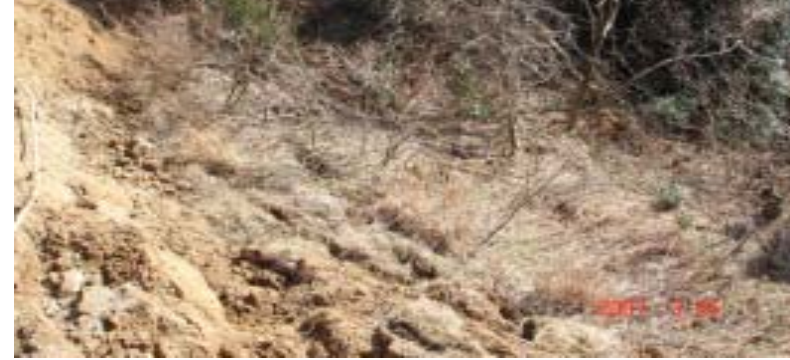
能登道路横田料金所付近盛土崩壊
