2007.3.25 能登半島地震
土木学会・地盤工学会調査団

地盤関連調査速報

調査日:2007.3.26~27

中央大学理工学部 國生 剛治・石澤友浩

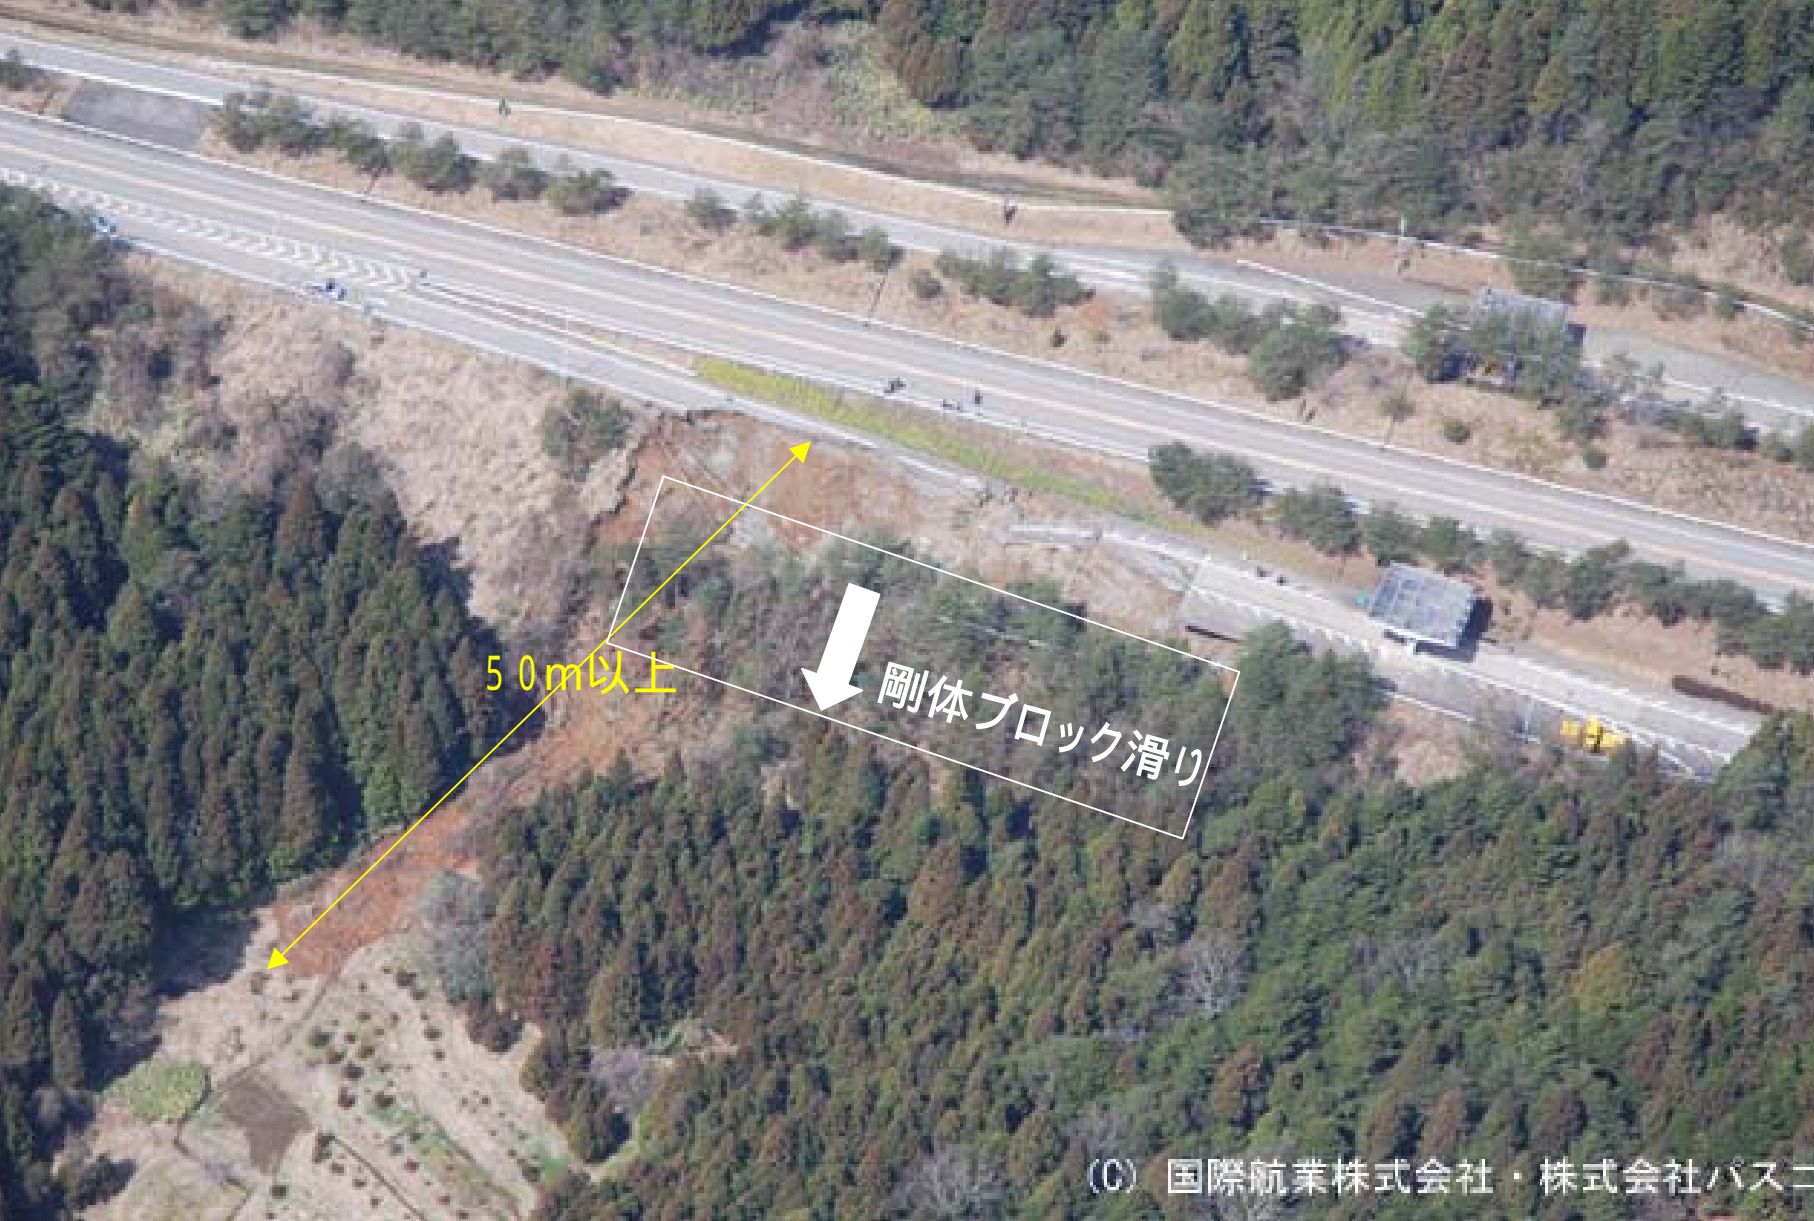
能登道路横田料金所付近盛土崩壊(国際航業HPより)

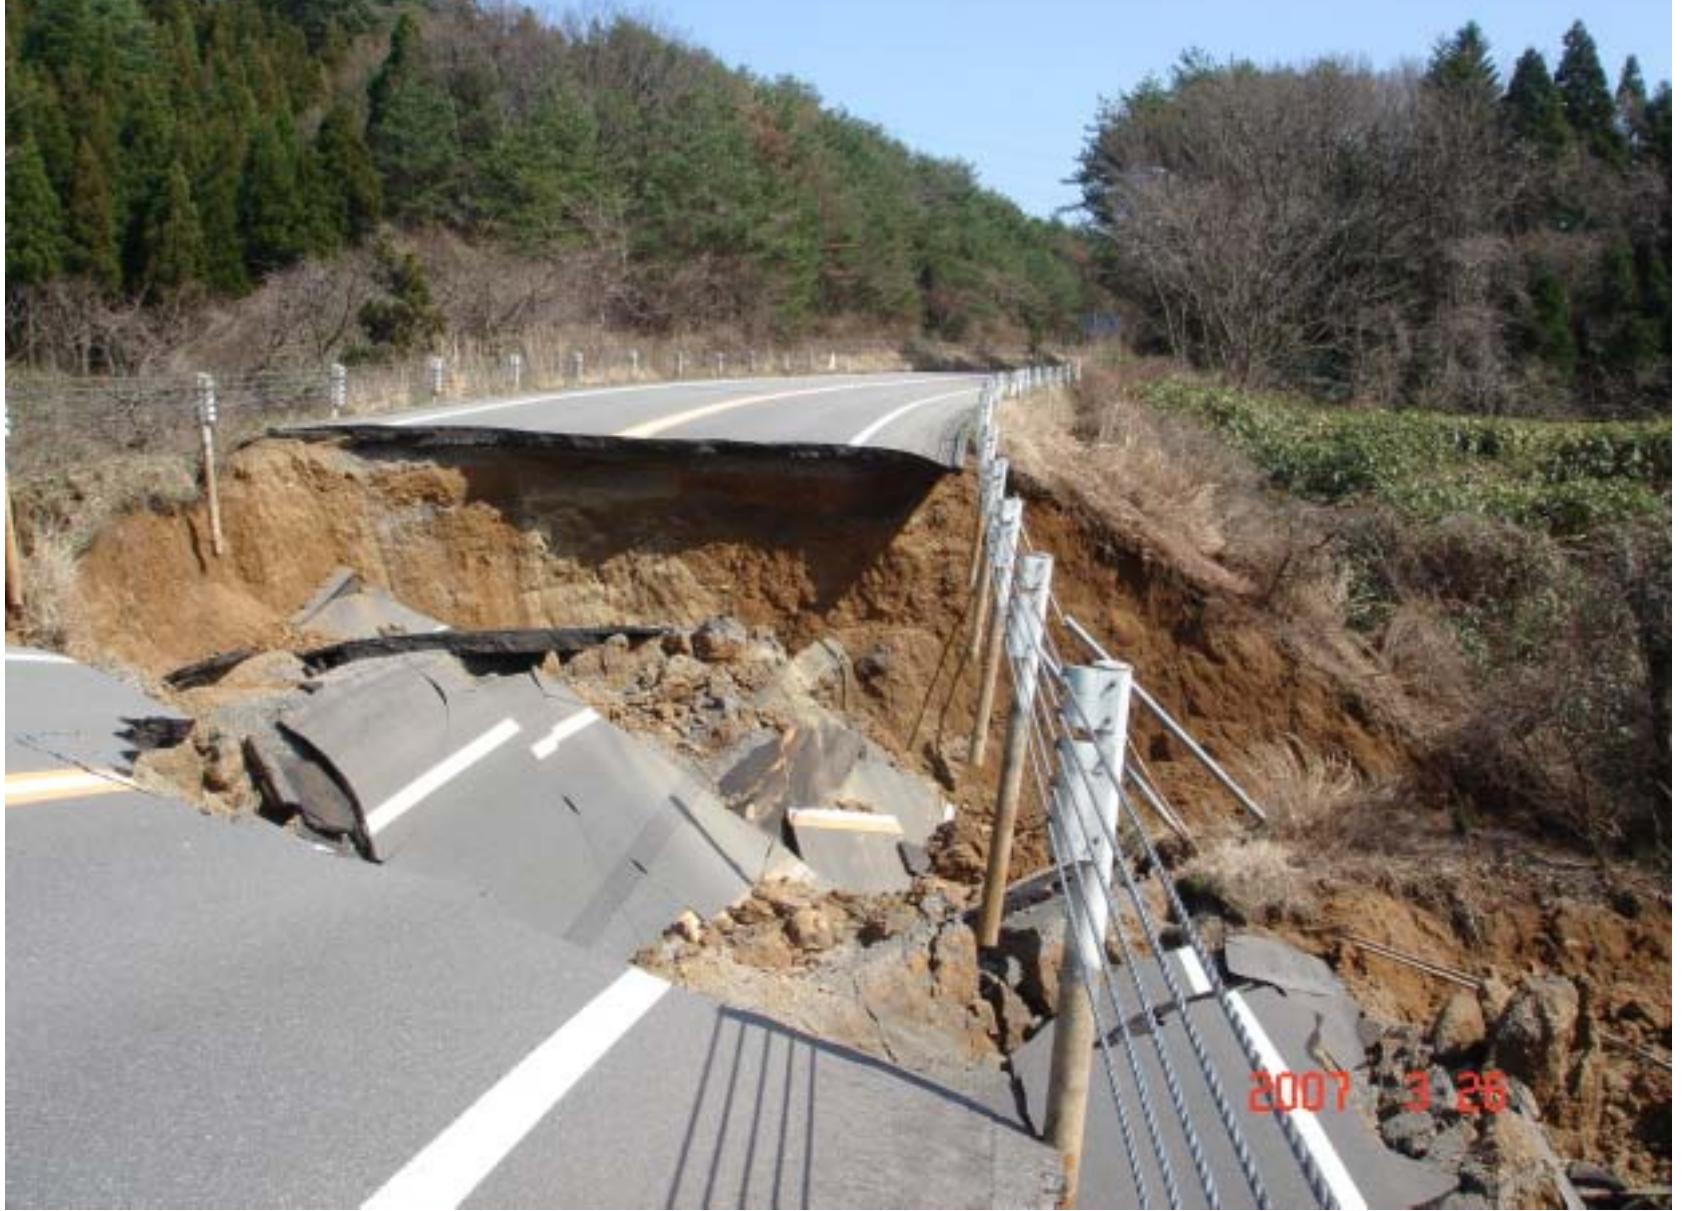
能登道路中島町谷内付近盛土崩壊(深い滑り陥没)

能登自動車道盛土被害が突出

深い滑り面

流動距離大

盛土底面の飽和化・液状化の可能性？

沢水処理に問題ないか？

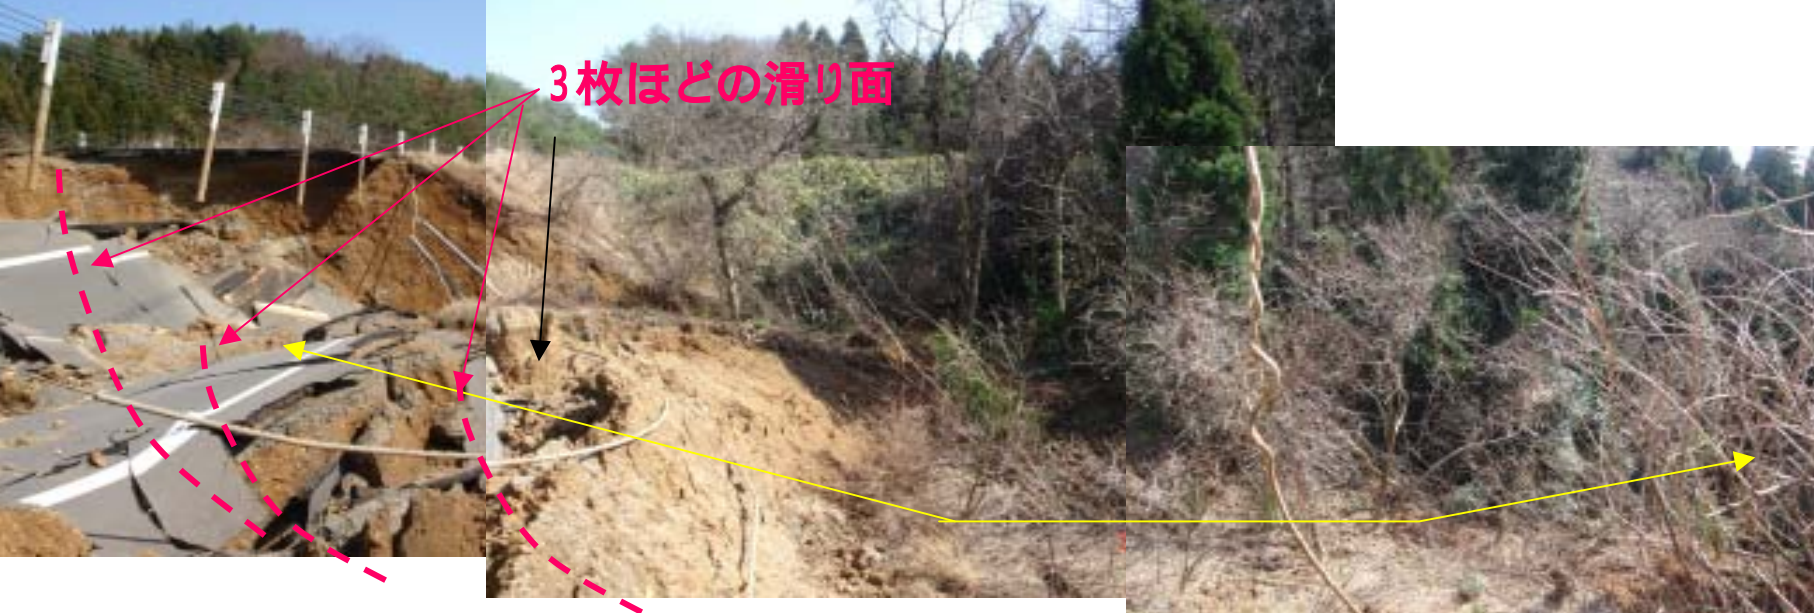
3枚ほどの滑り面

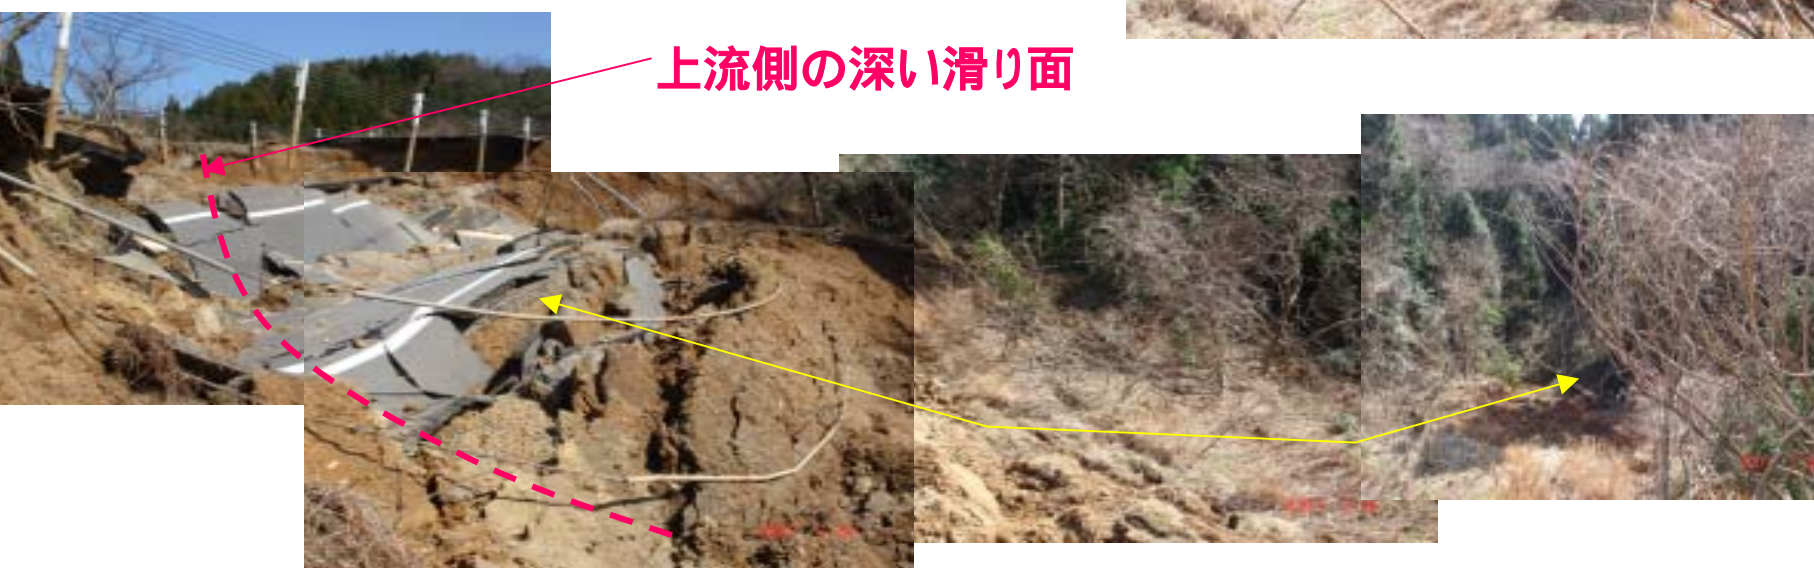
上流側の深い滑り面

能登道路中島町谷内付近盛土崩壊 (流動距離が長い)

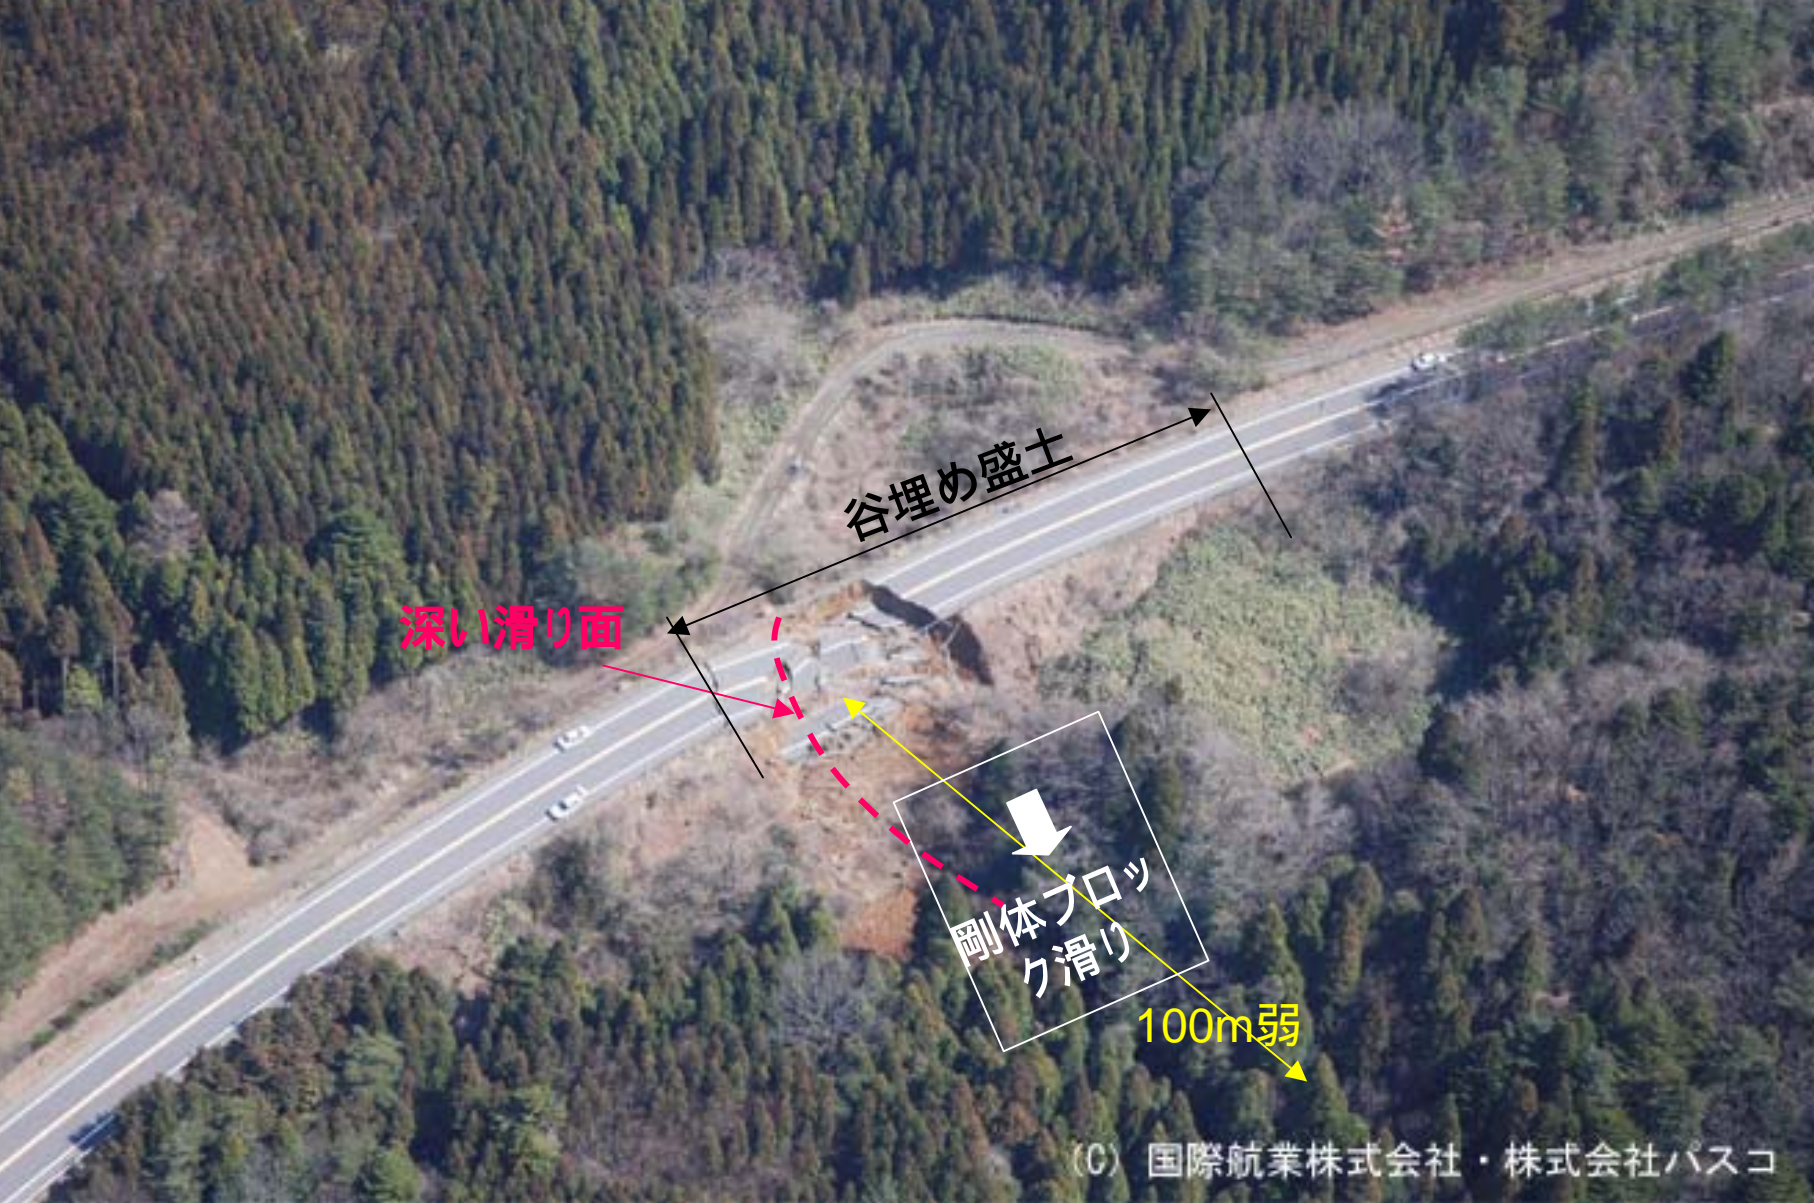
能登道路中島町谷内付近盛土崩壊(国際航業HPより)

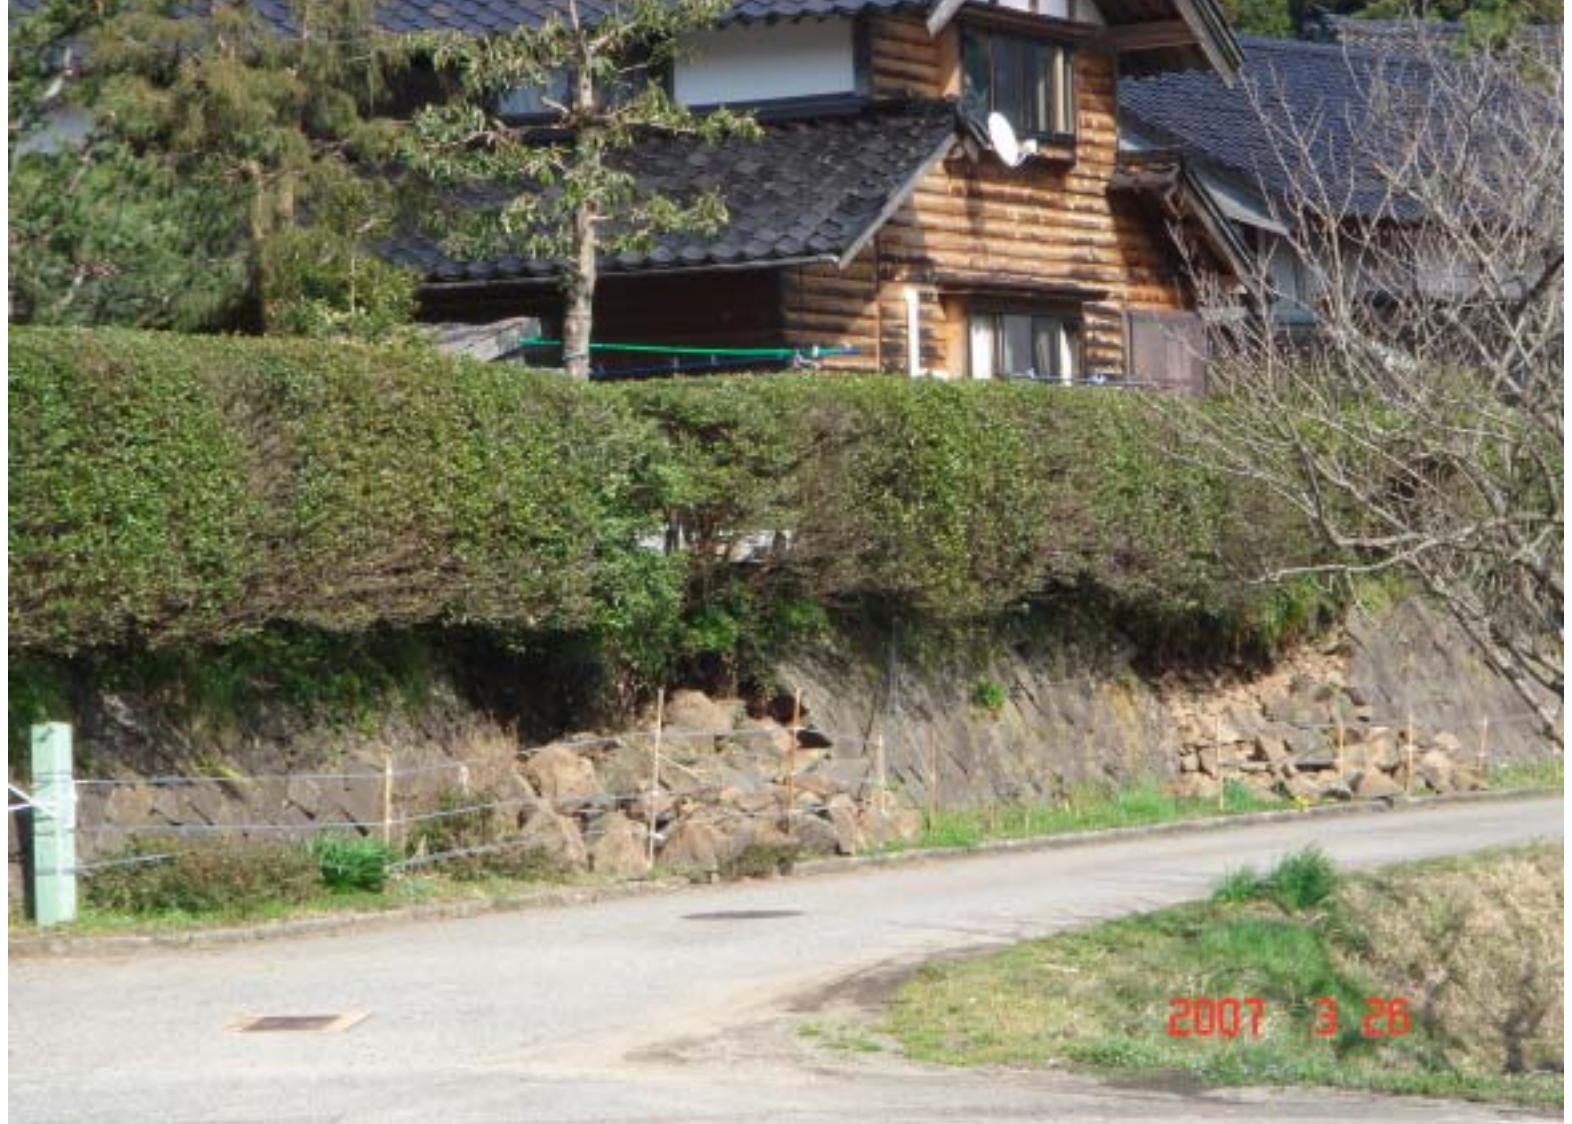
富来付近空積み石垣崩壊

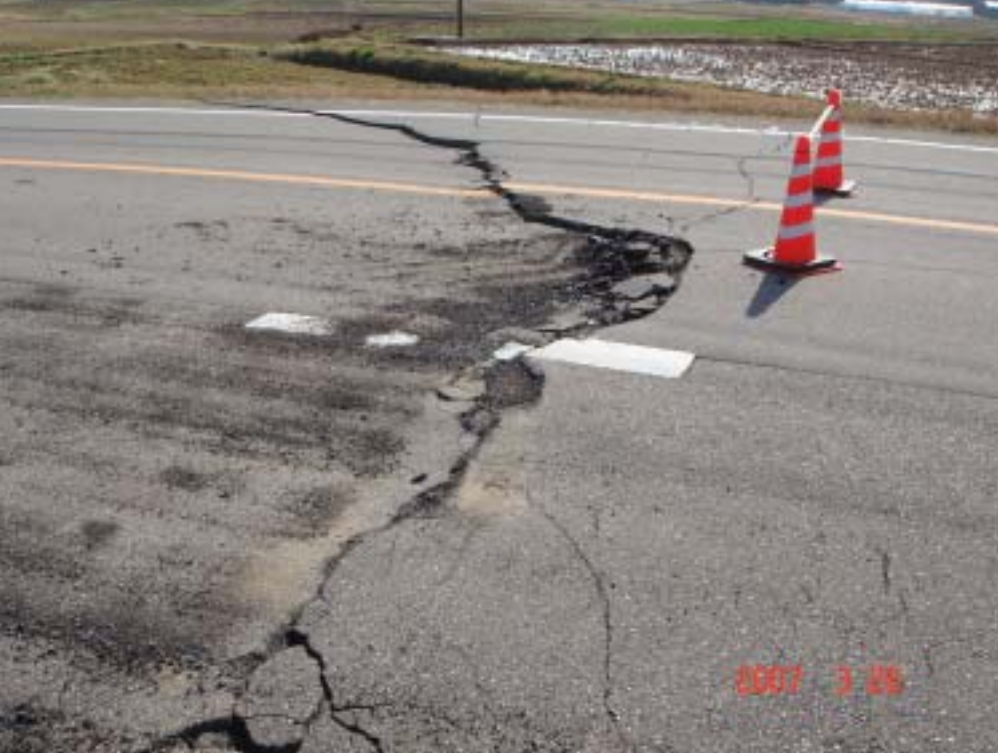
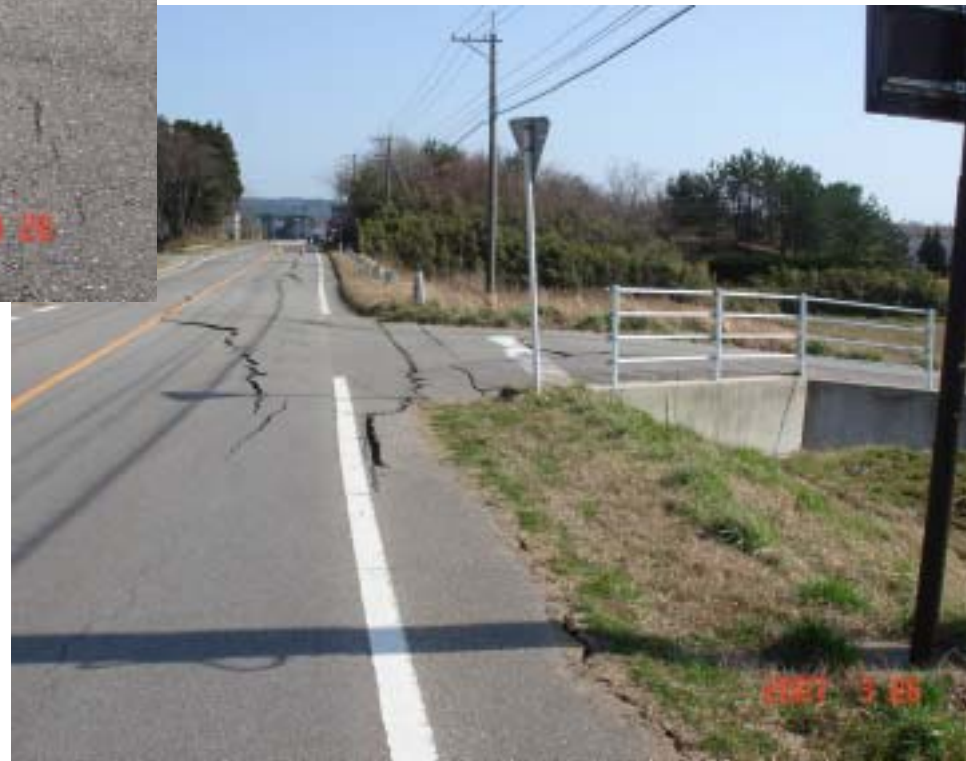
富来中浜道路盛土亀裂沈下

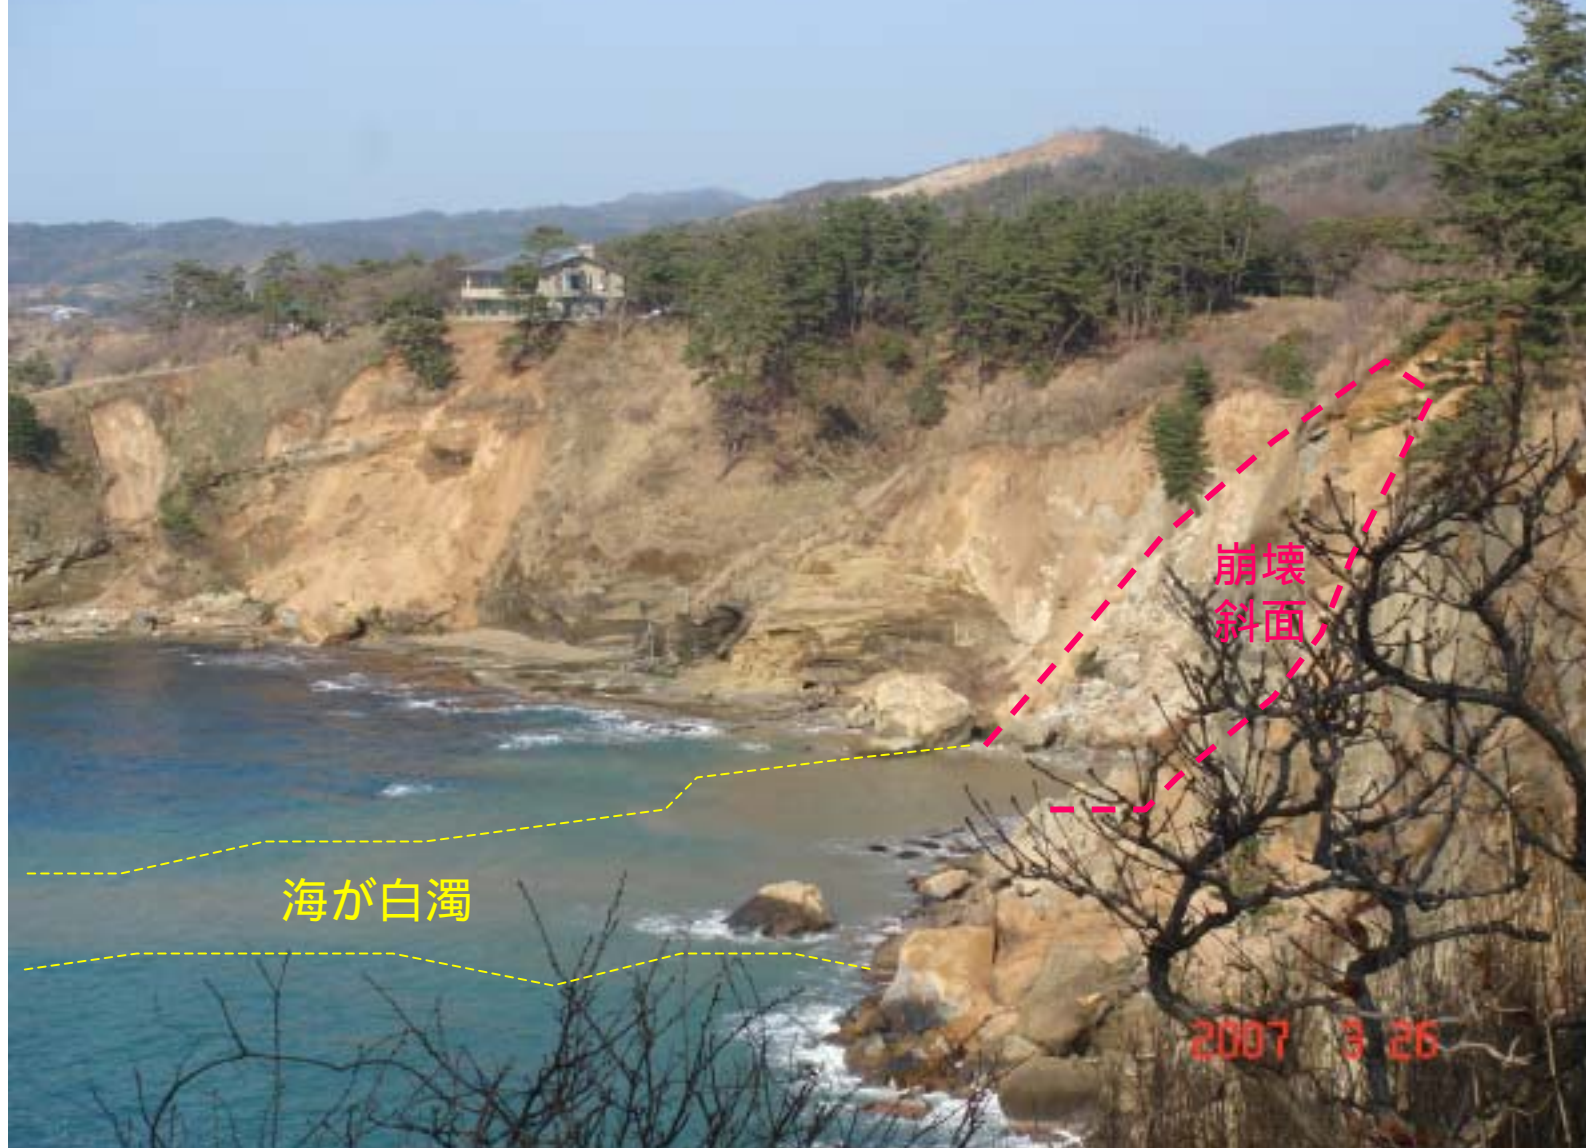
輪島市黒崎海岸斜面の崩壊

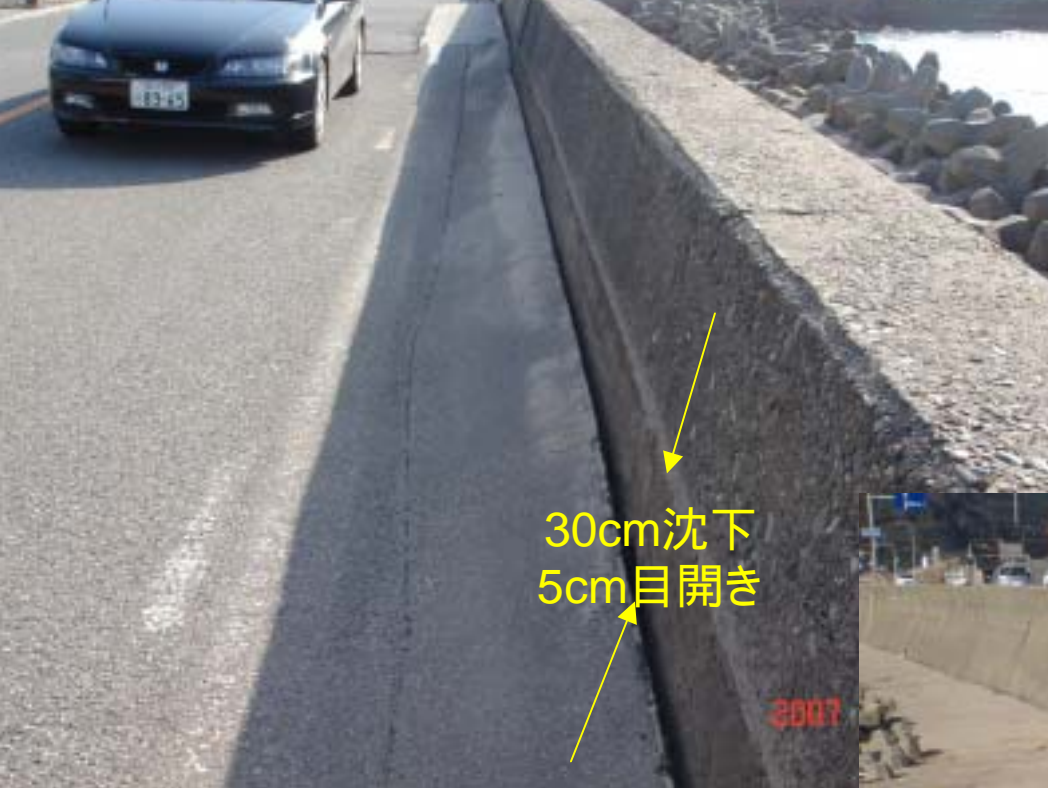
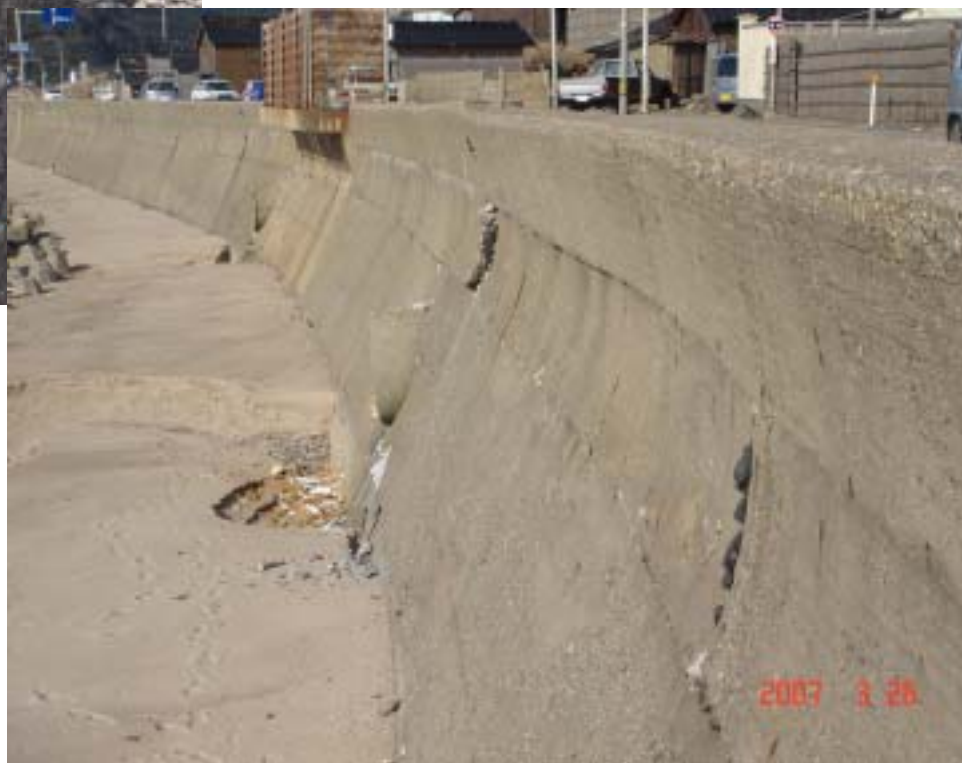
輪島市国道249海岸道路盛土の沈下

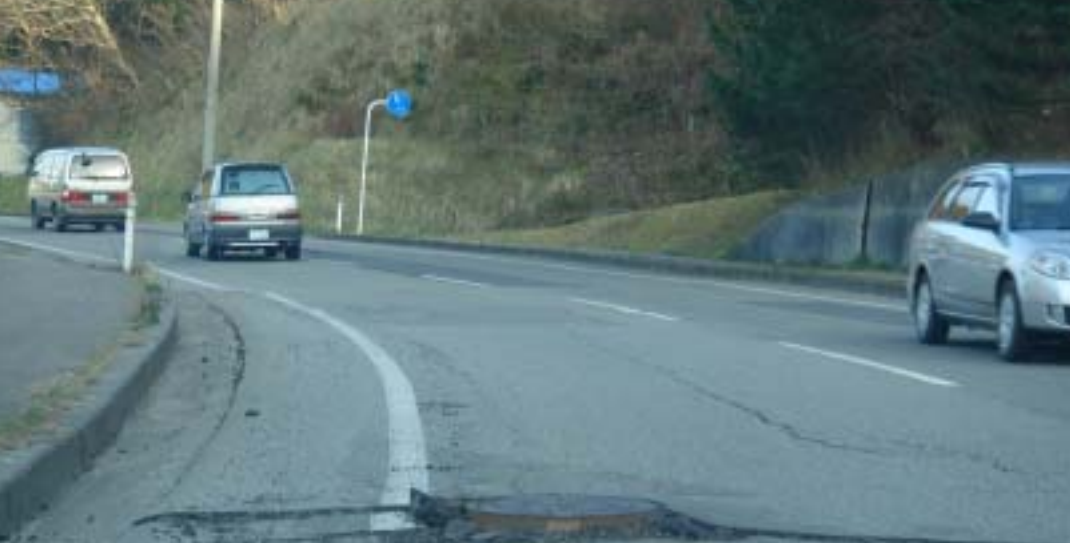
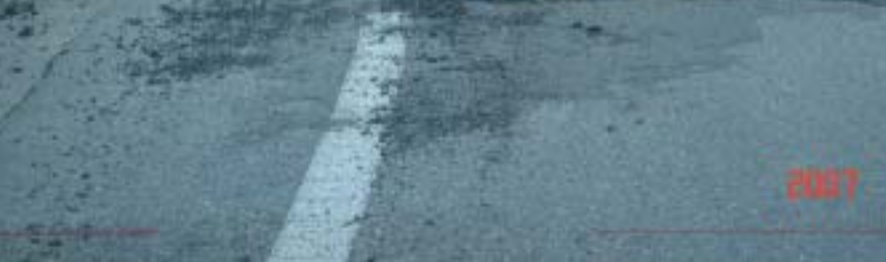
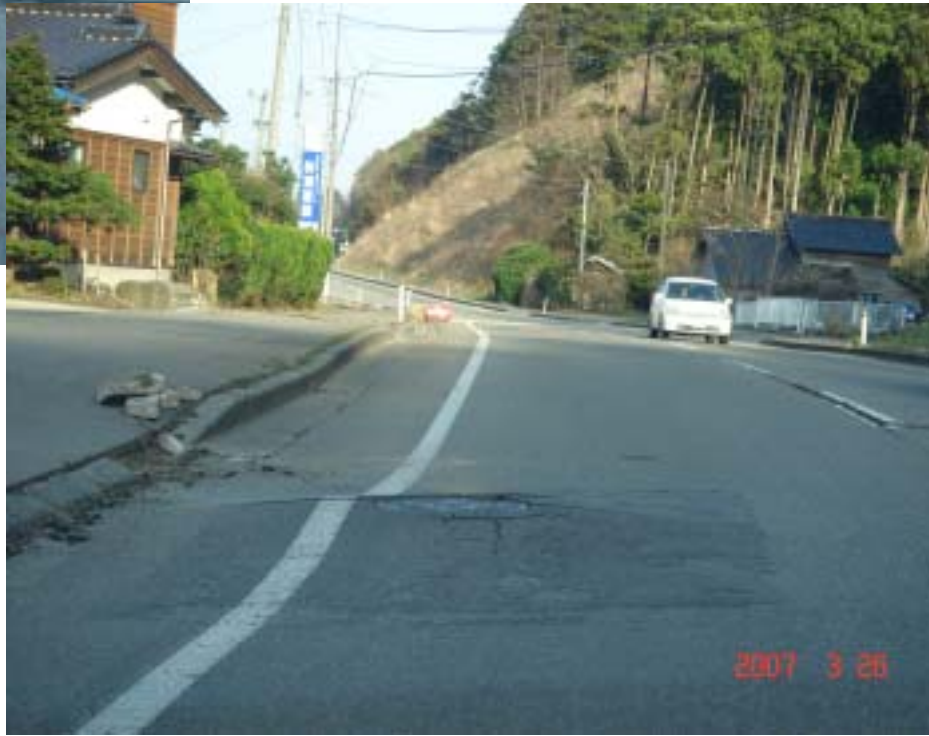
輪島市国道249下水マンホール付近段差

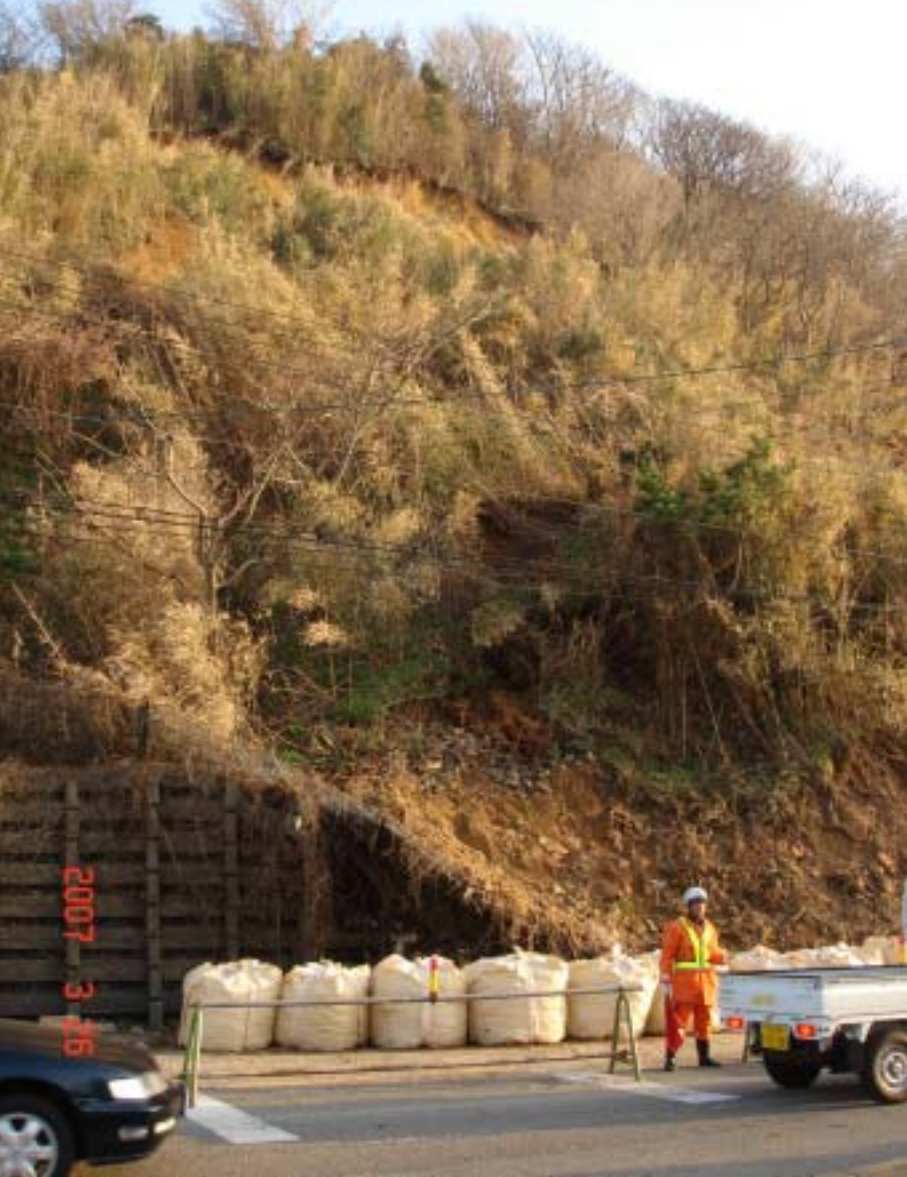
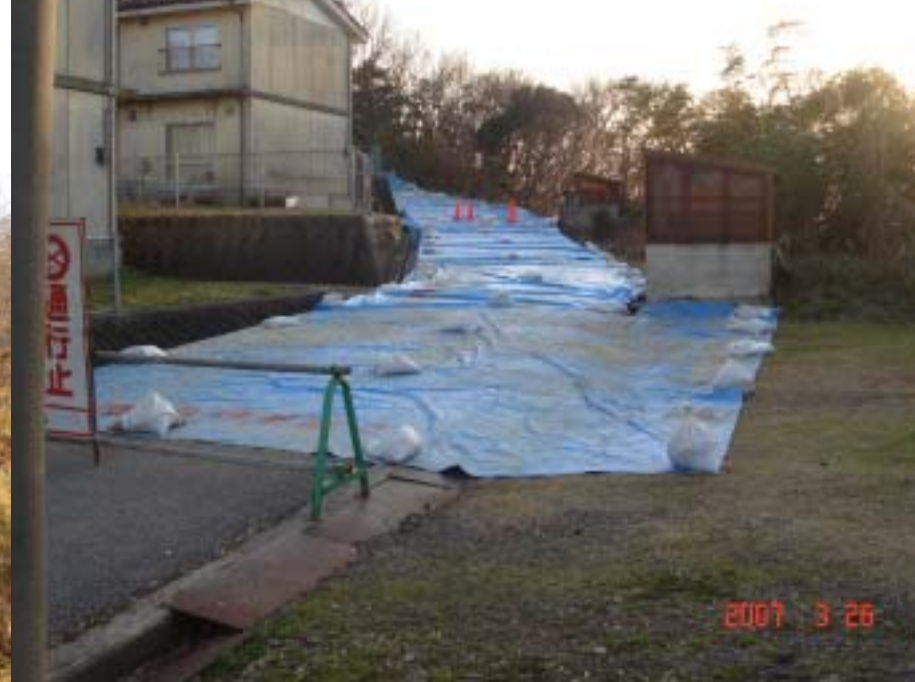
斜面法肩の市営住宅

輪島市国道249切土斜面崩壊

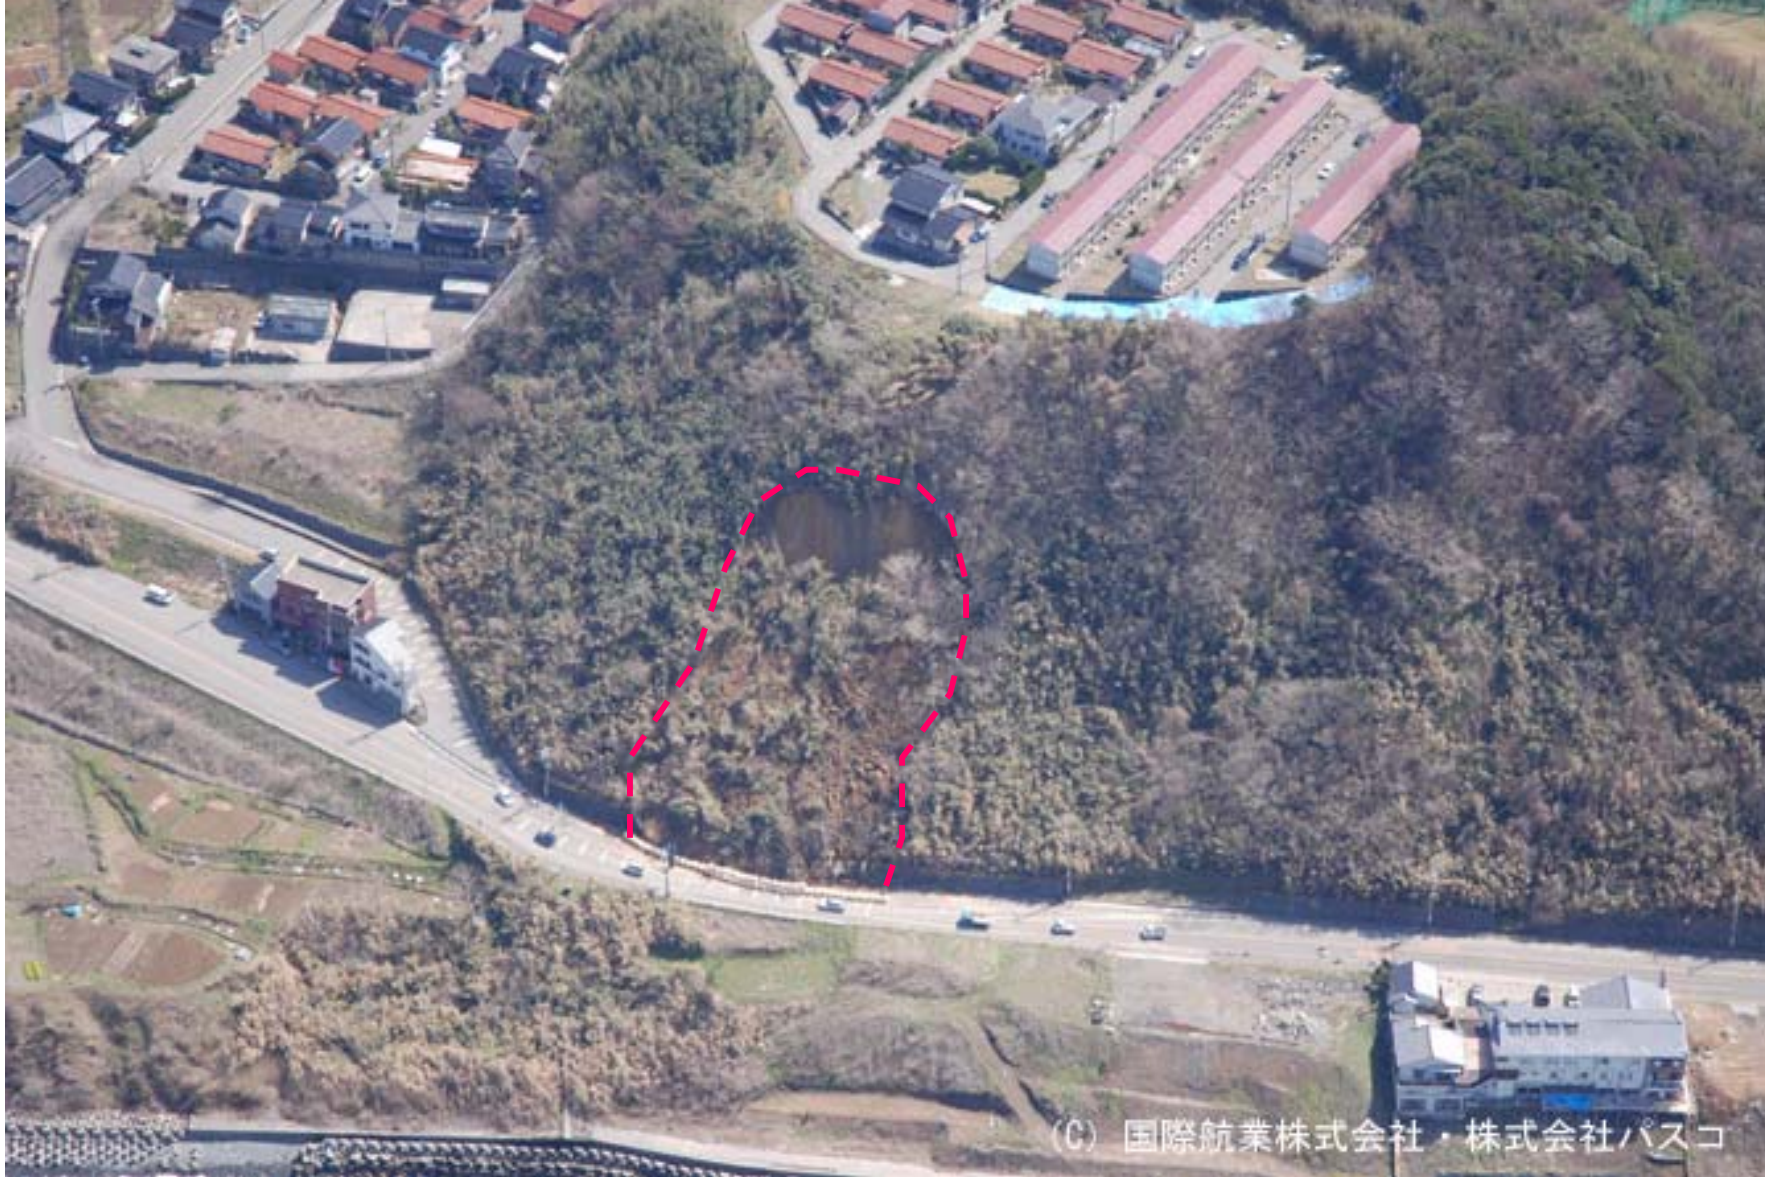
輪島市国道249大野町寅崎付近(国際航業HPより)

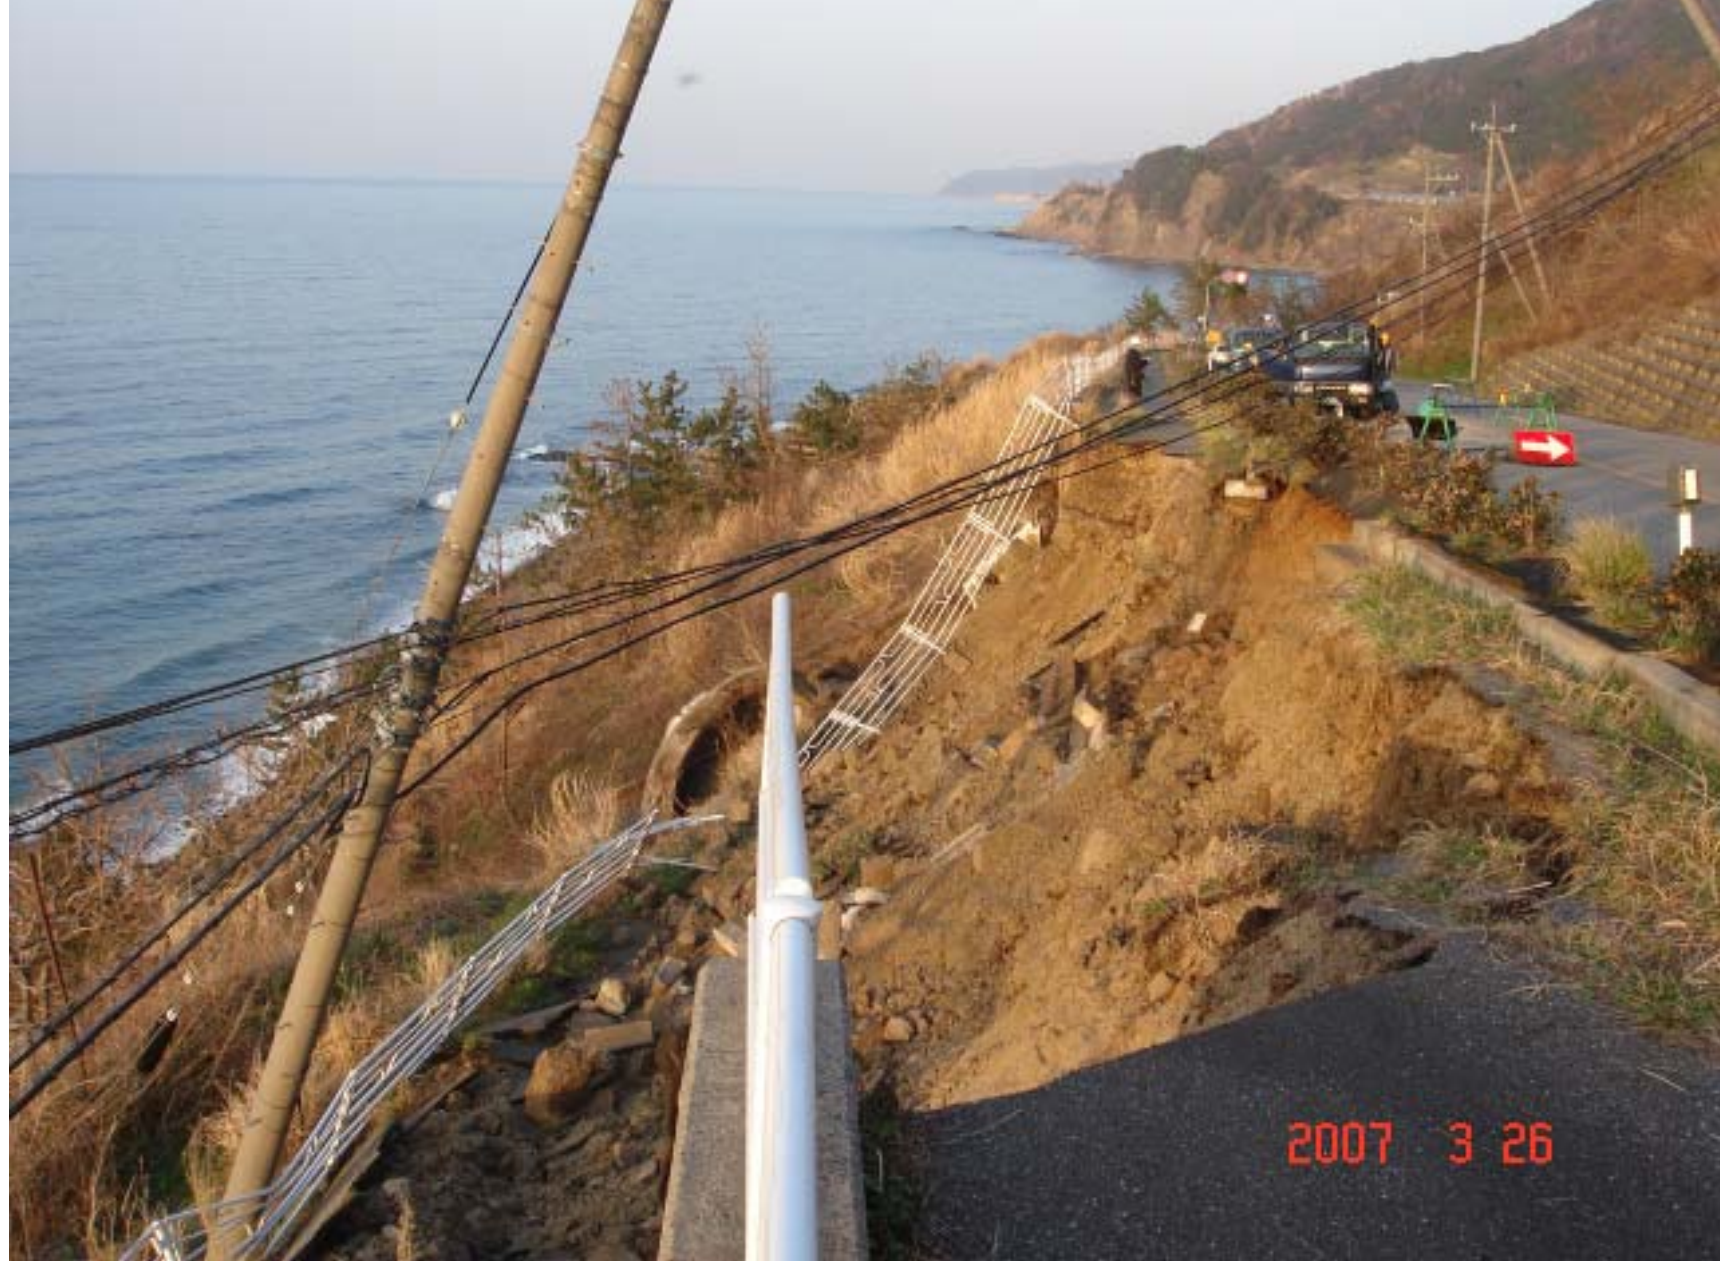
輪島市大野町宍崎付近(すし付け成土の崩壊)
