2007.3.25 能登半島地震
土木学会・地盤工学会調査団

地盤関連調査速報

調査日:2007.3.26~27

中央大学理工学部 國生 剛治・石澤友浩

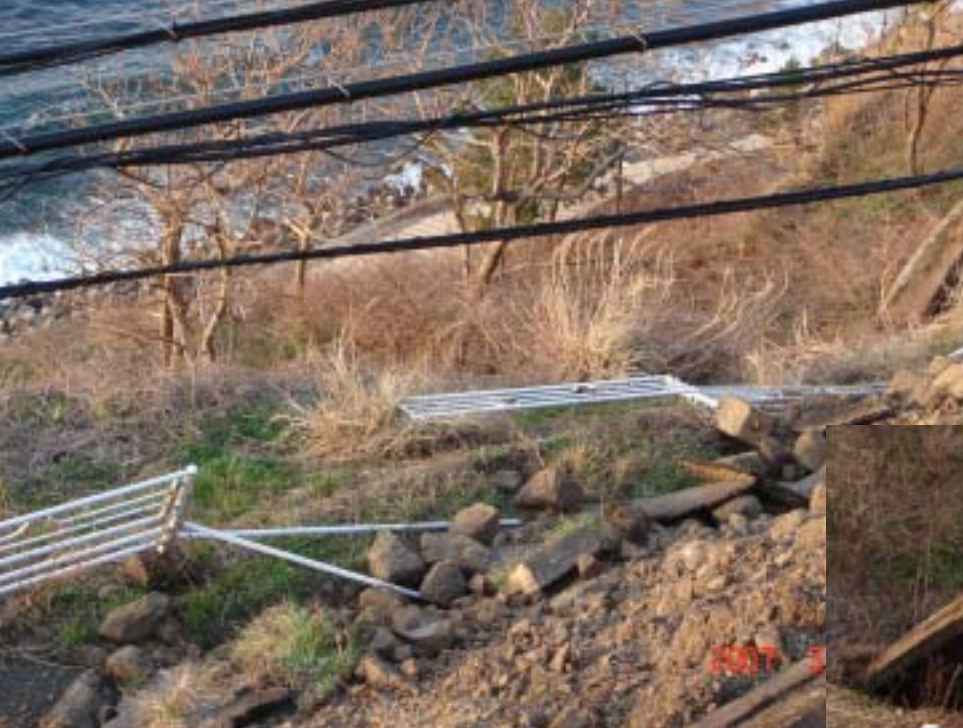
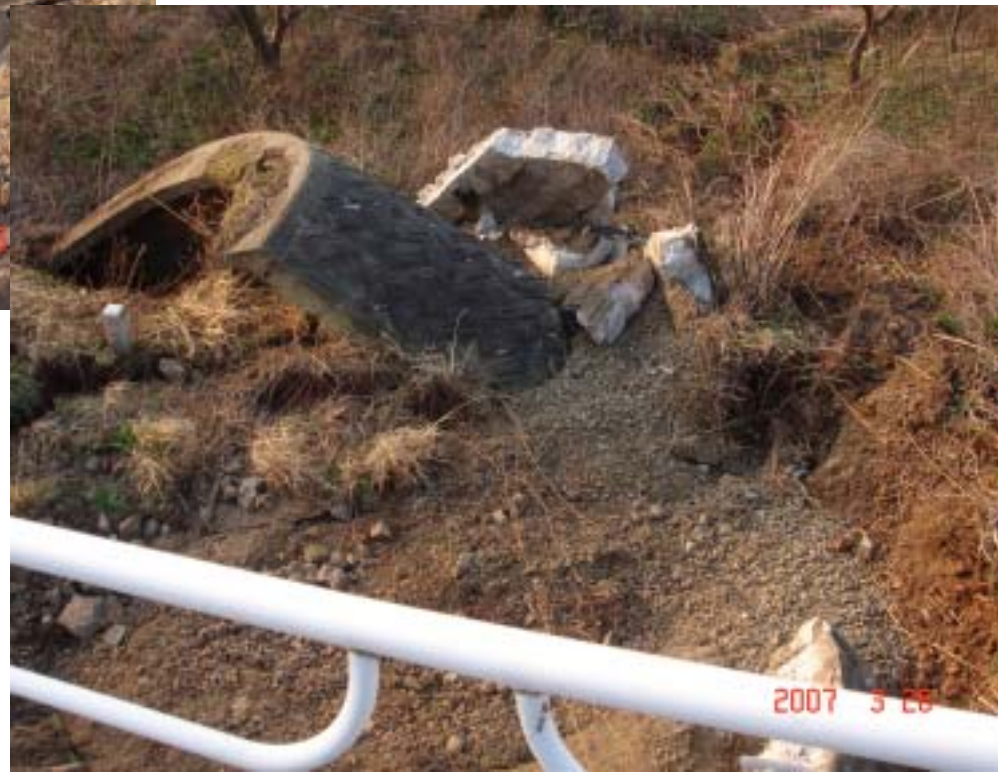
輪島市大野町寅崎付近(土留め壁倒壊)

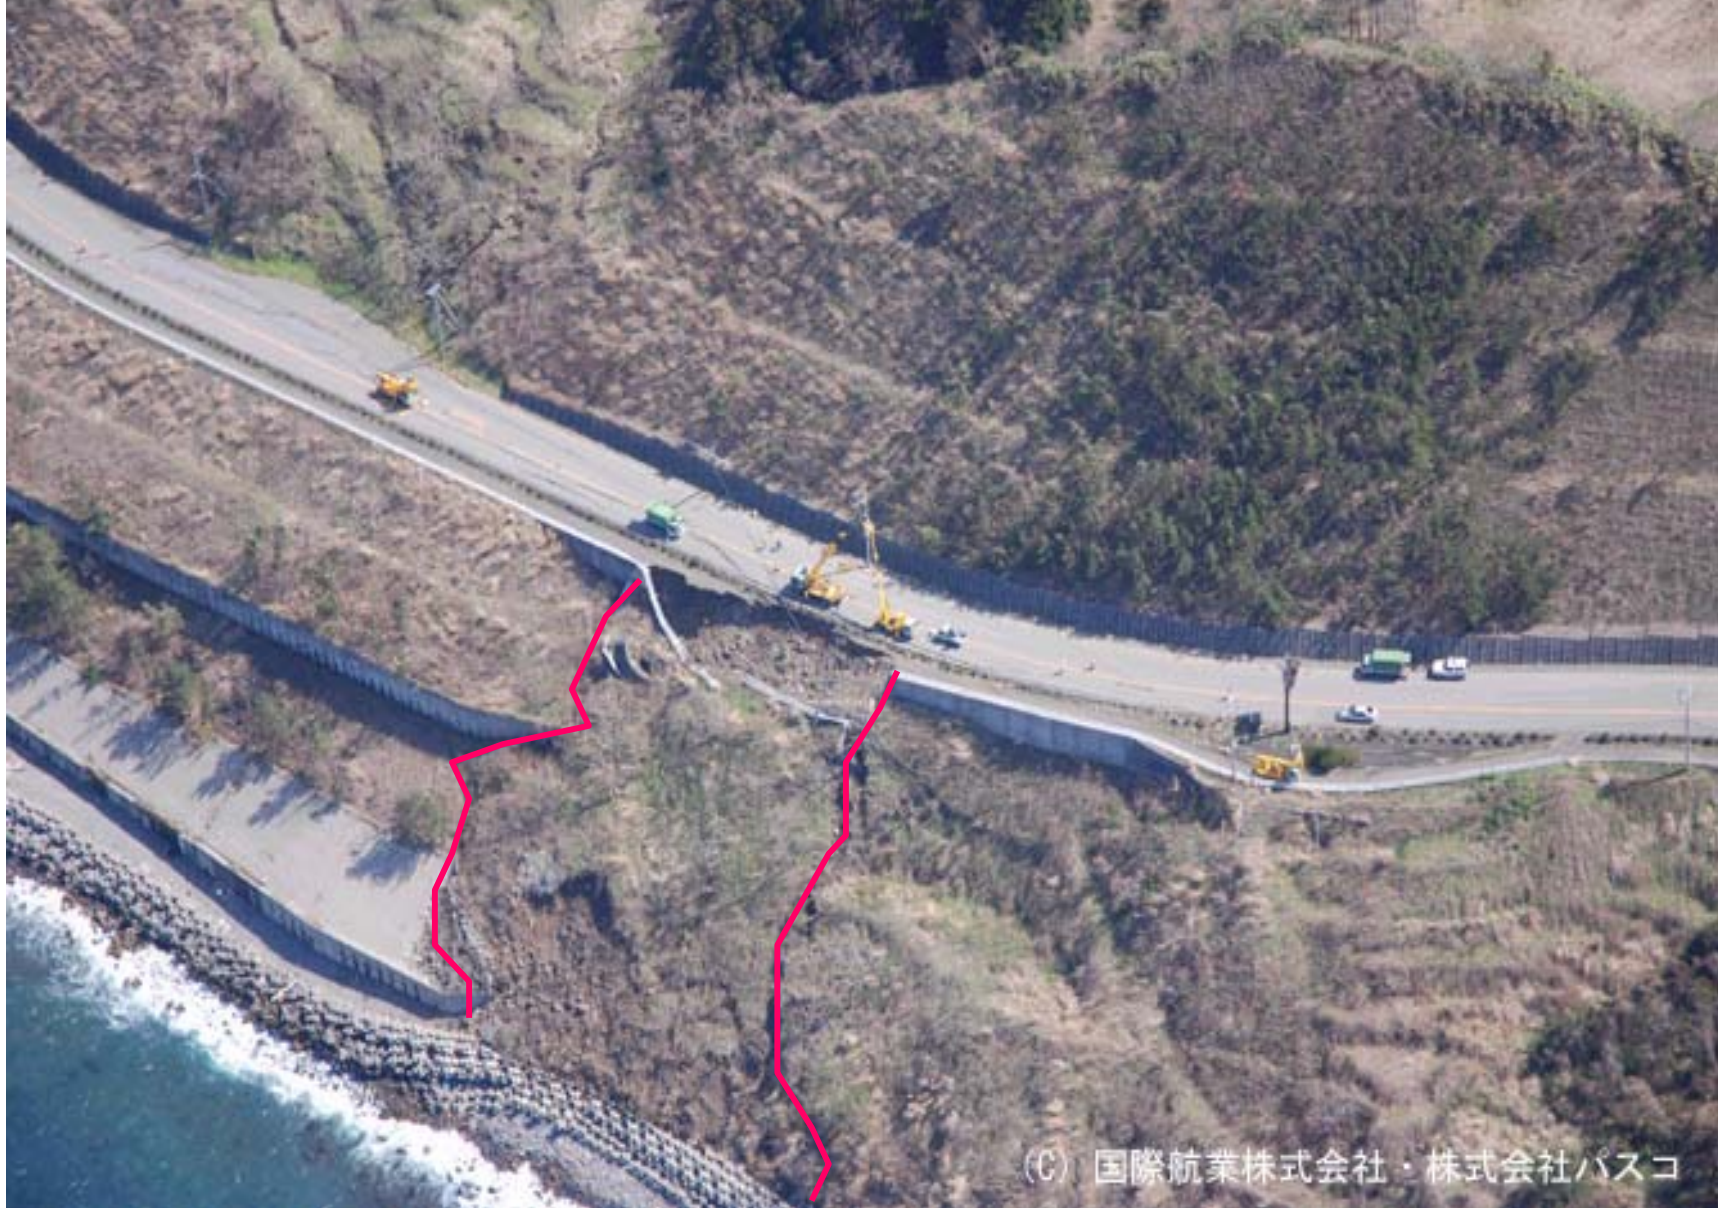
輪島市大野町寅崎付近(国際航業HPより)
