能登半島地震第2回調査報告

能登有料道路の崩壊盛土試料採取と崩壊エリアの調査

中央大学 國生剛治

調査日：2007年4月5日

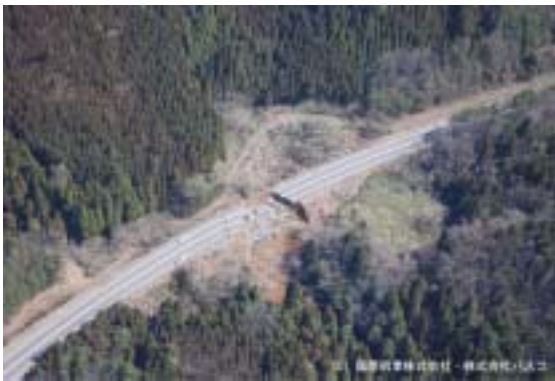
図-1 地点1)横田料金所北1km(国際航業 HP)

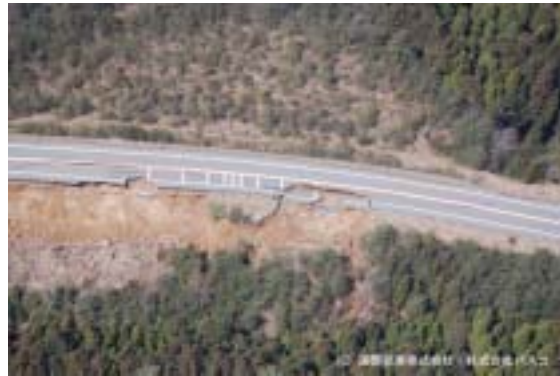
図-2 地点2)横田料金所北4km(国際航業 HP)

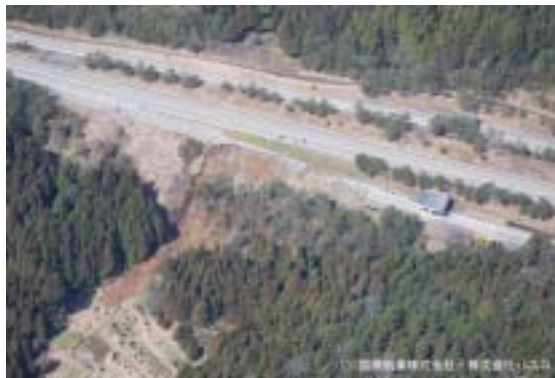
図-3 地点3)横田料金所付近(国際航業 HP)

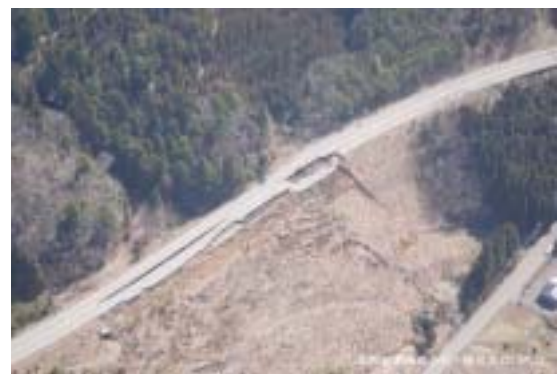
図-4 地点4)横田料金所南3km(国際航業 HP)

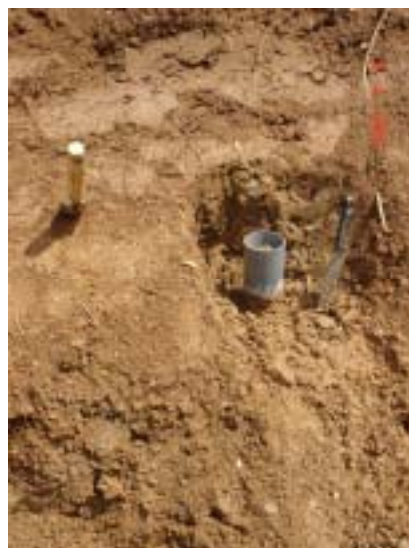
- ・ 盛土材料は茶褐色、黄色、灰色の様々な粘土質が塊状に混じり、粒径数 cm までの大きさの礫を含むが、礫粒子同士が噛み合うほど大量には含んでおらず、粘土・シルトによるマトリクスサポートの構造となっている（図-5）。また、含水比が大きく転圧による密度増加が難しそうな材料であり、このような材料的性質の地点による大きな差異も小さい。
- ・ 上記地点 1)～3)で 3 軸試験用の盛土材料を不攪乱採取した。80mm の塩ビパイプのサンプラーで採取したが、大きな礫に当たることが多く、完全に不攪乱で採取することはかなり困難。3 軸試験でも成型にかなり苦労が予想される。
- ・ 地点 1)は崩壊土先端までの距離は最上流滑り面から 50m 程度とそれほど大きくはないが、その先の沢沿いには延々と崩壊土が堆積していた。これが、崩壊時に泥流が起きたことによるのか、その後の雨で崩壊法面から流されたのかは明瞭ではない。

図-5 地点 1)でのサンプリング状況
礫を含んでいるが粘土分が多く、マトリクスサポートの構造

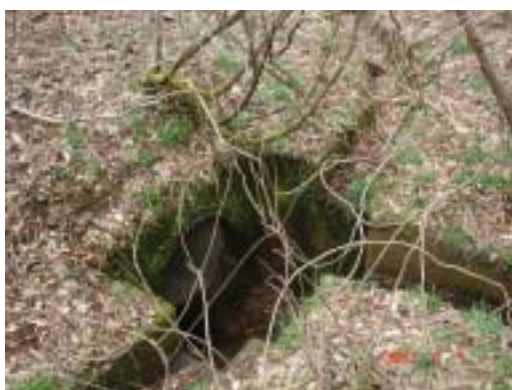
図-6 崩壊部より北側の盛土中に設置した
コルゲートパイプによる沢水の排水

- ・ 地点 1)は図-1 から分かるように、谷埋め高盛土である。西側からの谷筋の水は崩壊部より北側の盛土中に設置した 80cm ほどのコルゲートパイプで東側の集水枡に入れU字溝で沢に流しており、沢水処理には特に問題はないように思えた(図-6)。一方、崩壊法面の南側境界付近ではかなりの水が崩壊土の中から湧出しているのが見られ(図-7)、路面排水溝からの水ではないかと思われた。
- ・ 地点 1)では先端部の杉の木に崩壊土がぶつかった形跡が残されており、杉の枝が押し付けられたり(図-8)、泥はねの跡が 0.5m~1m の高さまで残っていた(図-9)。崩壊時にかなりの速度であったことや一部は泥化していたことを推定させる。
- ・ 地点 2)は図-2 から分かるように谷埋め盛土ではなく、高低差の大きな腹付け盛土である。崩壊土の流動距離が大きく、流動直下の沢まで到達して河道閉塞を起こし(図-10)、さらに沢沿いに右折して全体で 150m ほど流れていた(図-11)。道路完成後 25 年の間に成長した灌木を載せた剛体的流動の特徴を見せている。また、崩壊土先端部の太い杉の幹には高い位置まで泥の汚れが付き、強い衝突エネルギーで根こそぎ前面の杉を移動させながら、木立の途中で止まっており(図-12)、杉林は流動土塊に対しかなりの抵抗となりうることを示唆している(図-13)。

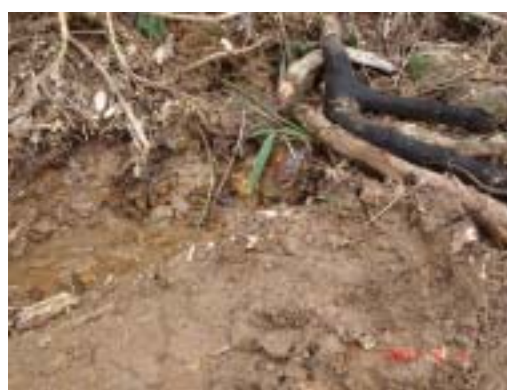
図-7 崩壊法面の南側境界付近での湧水

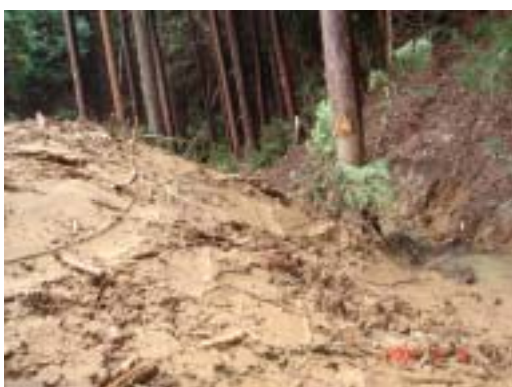
図-8 崩壊部先端付近の杉の幹に枝が付着し
泥跳ねが付いている

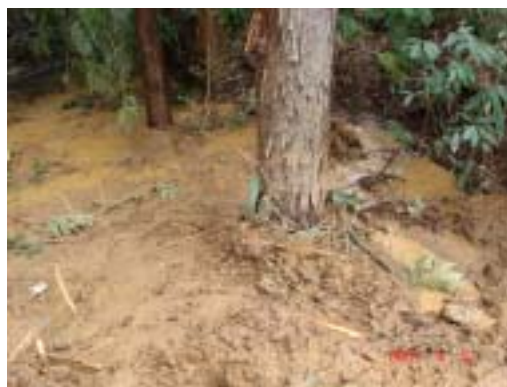
図-9 崩壊部先端付近の杉の幹の泥跳ね

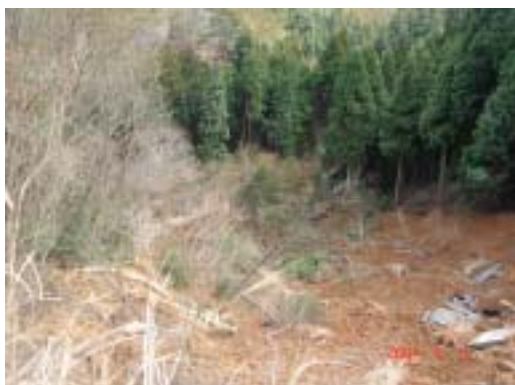
図-10 地点 2)では 150m 程度の長距離流動が起き、下の沢を埋めて河道閉塞を起こした

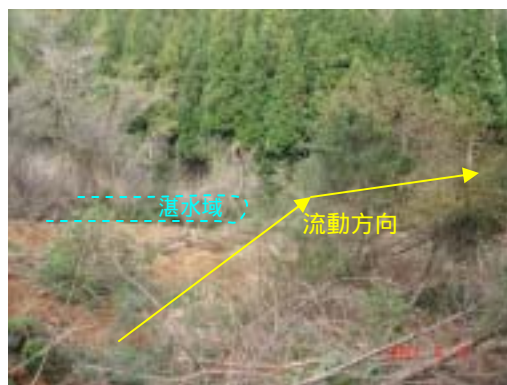
図-11 崩壊土塊と杉林の間の沢が河道閉塞により湛水し、土塊は沢に沿って右に流動

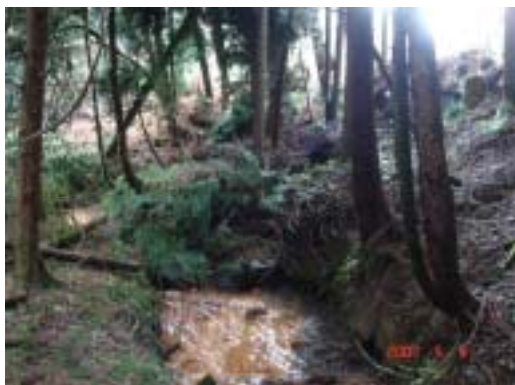
図-12 崩壊土塊先端が杉林の中で止まっており、土塊中を浸透した大量の水が沢を流れている

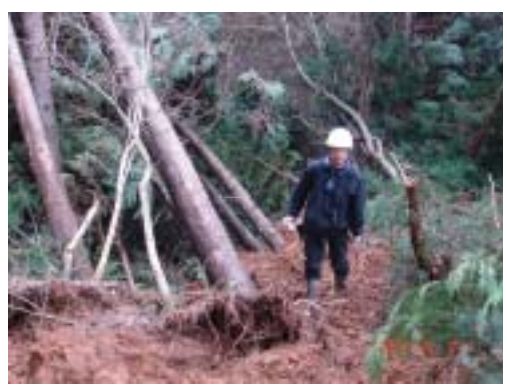
図-13 崩壊土塊先端付近の根こそぎ移動した杉の幹には泥が 2~3m 高さまで付いている

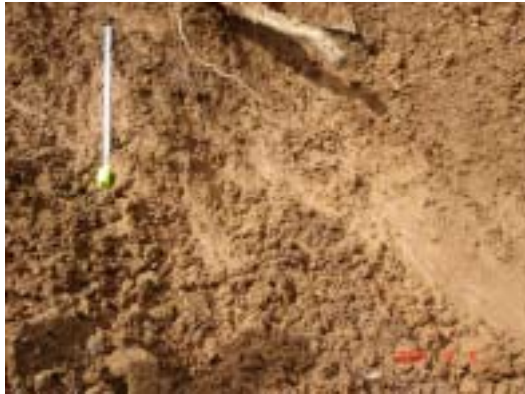
図-14 地点 2)の崩壊エリアの左右の地山からは水が滲みだしているところが見られた

- ・ 崩壊エリアの側面の盛土あるいは地山から湧水が見られ(図-14)、中央部でも湧水が多く目に付いた(図-15)。盛土背後の地山は地下水涵養源と見られ、そこからの地下水によって盛土の含水比が高まっていた可能性が考えられる。
- ・ 地点 3)は腹付け盛土により建設した料金所から本線までのアクセス道路が崩壊している。流動距離は大部分で50m程度であるが、杉林のない開けた部分でさらに30mほど流動的に流れている(図-16)。
- ・ 地点 4)では東側の山地形につけた腹付け盛土が西側に崩壊し1車線が1m以上陥没した。斜面の流動距離は20~30mで他に比べて大きくはないが、かなり剛体的に動いている(図-17)。

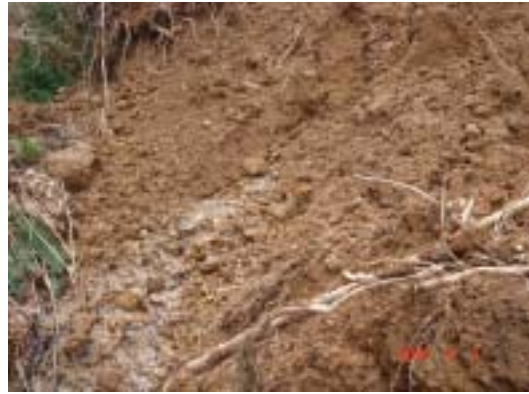
図-15 地点 2)の崩壊土塊の中からは湧水が観察された

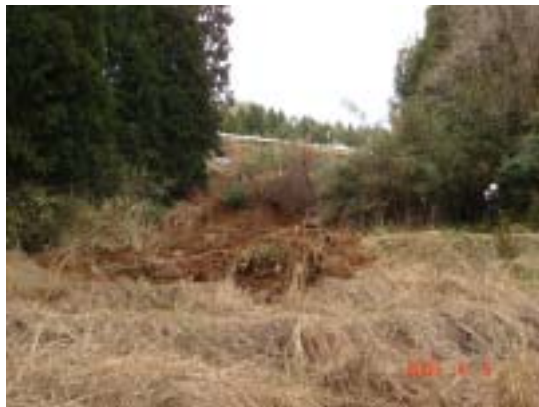
図-16 地点 3)では杉林の切れた間から流動土塊が30mほど流れ出していた

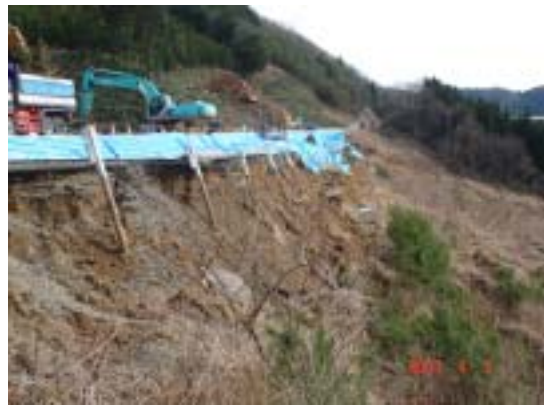
図-17 地点 4)では腹付け盛土斜面の剛体的移動によって1車線が1以上の沈下を起こしていた
