台湾小林村の台風 Morakot による斜面災害 (2009. 8. 7~9) の滑り面調査報告 (2011. 8. 6)

台湾小林村の台風 Morakot による斜面災害 (2009. 8. 7~9) の調査速報

中央大学理工学部 國生剛治

調査日：2009.9.20

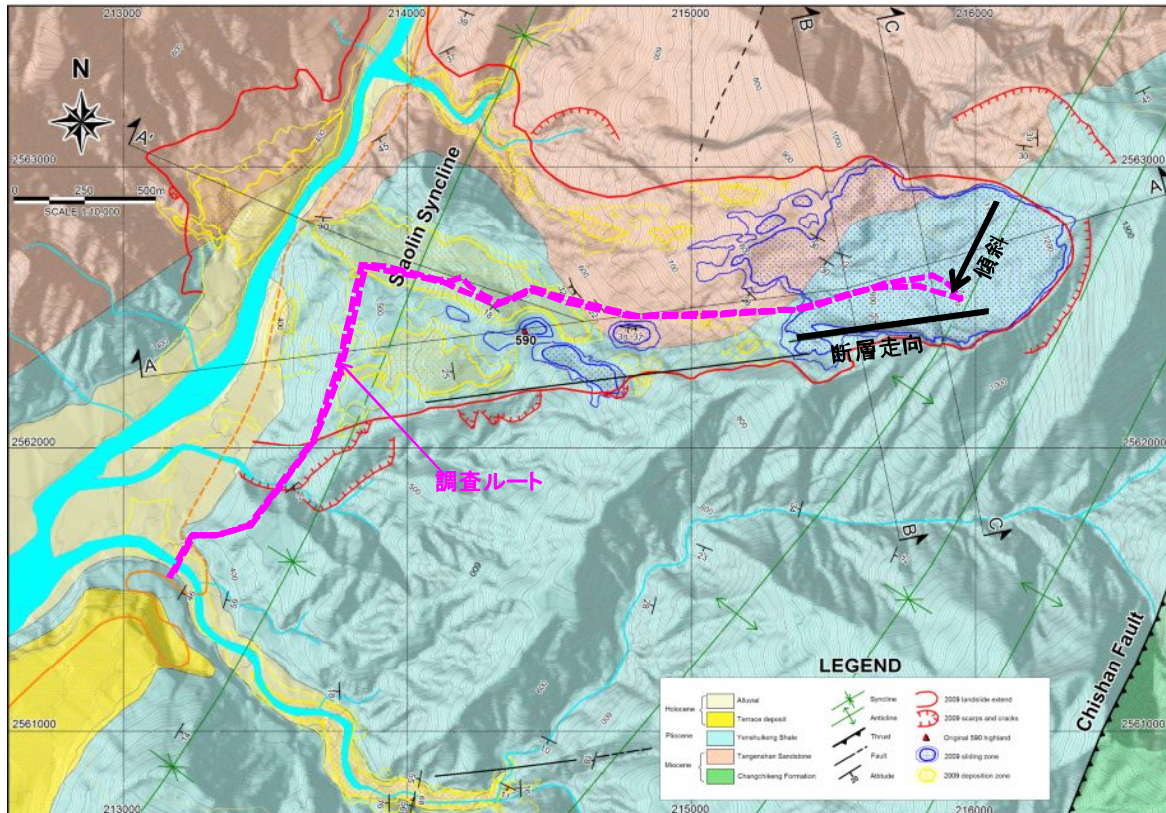
図-1 C.T. Lee 教授から頂いた地質図に調査ルートなど加筆

標高 1000m 付近で溪流を左岸に渡って左岸側斜面を登り、図-1 に示した直線性の良い断層崖直下に達した。このあたりは崩壊域の中心部で、滑り残った巨礫が厚く残されている。断層崖は勾配 40 度以上の切り立った崖であり、断層破碎岩のような細粒土がガリー浸食を受けていた。この位置から崩壊地全体が一望できた。台湾中央大学の説明では、崩壊地南端を東西に走る断層線と南西に傾斜した砂岩・頁岩互層の流盤から構成される楔形の土塊が、日雨量 1000mm を超す豪雨による間隙水圧上昇で不安定となり崩壊したと考えられる。崩壊土サイズは縦 1000m 横 600m 最大深さ 80m で、総体積は $20\sim 30 \times 10^6 \text{m}^3$ である。

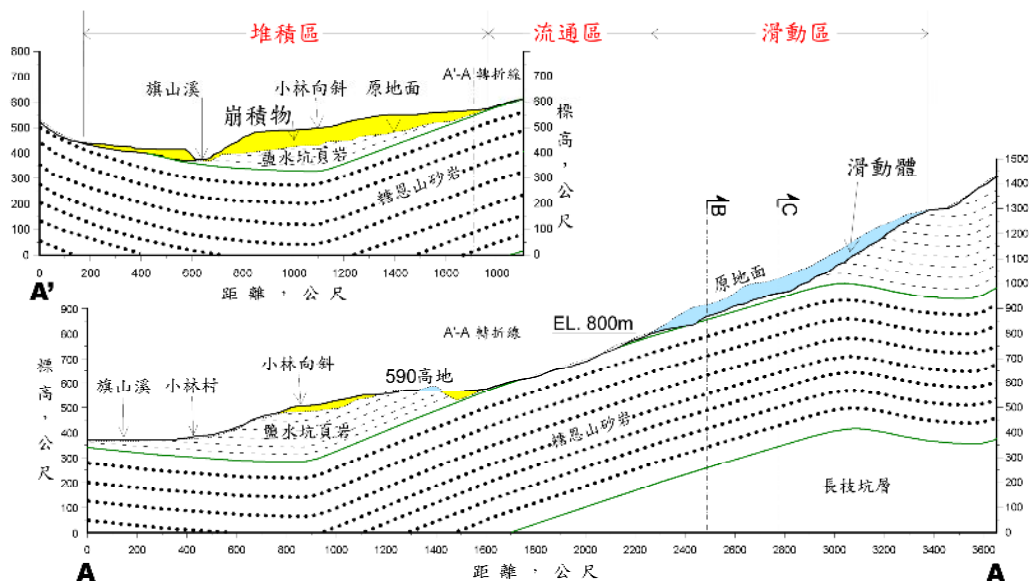
図-2 C.T. Lee 教授から頂いた断面図 A-A', A-A'

図-2, 3は同じく C.T. Lee 教授作成による測線 A-A-A'と測線 C-C, B-B に沿った地質断面であり、測線位置は図-1 に示されている。青線のコンターが標高減少（浸食）範囲、黄色線のコンターが標高増加（堆積）範囲を示している。

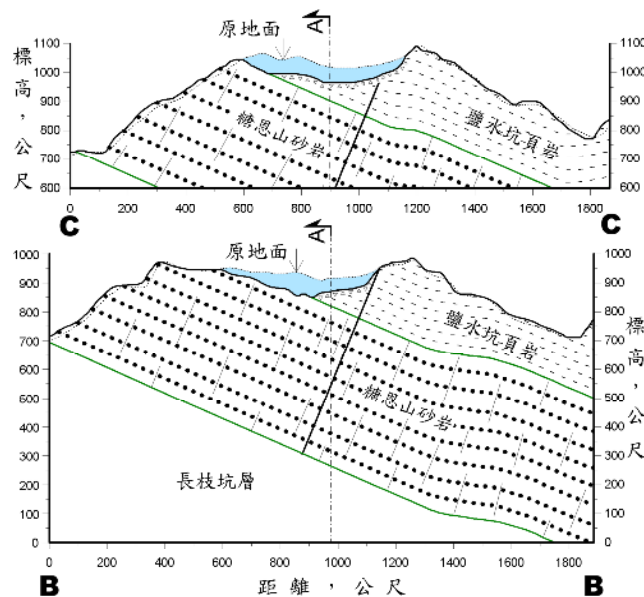
図-3 C.T. Lee 教授から頂いた断面図 C-C, B-B

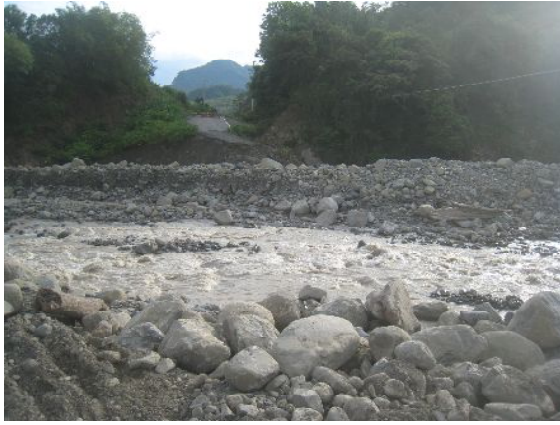
写真-1：小林村の背後段丘面に向かう新設道路が溪流を渡る橋も流されていた。

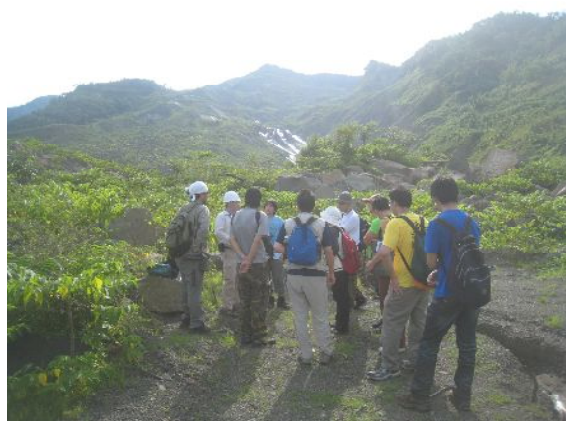
写真-2：段丘上に積もった崩壊土の丘を通して崩壊斜面方向を見る。

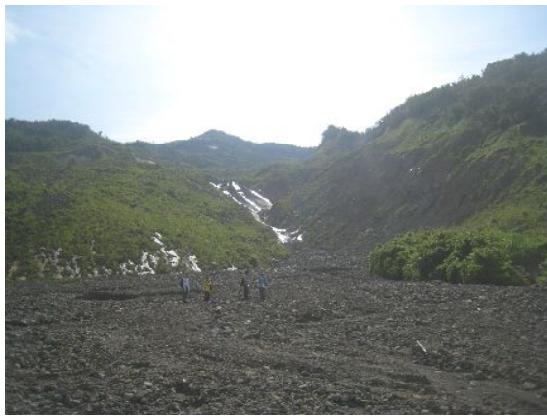
写真-3：崩壊後にできた溪流による淘汰の進んだ礫の堆積平原。

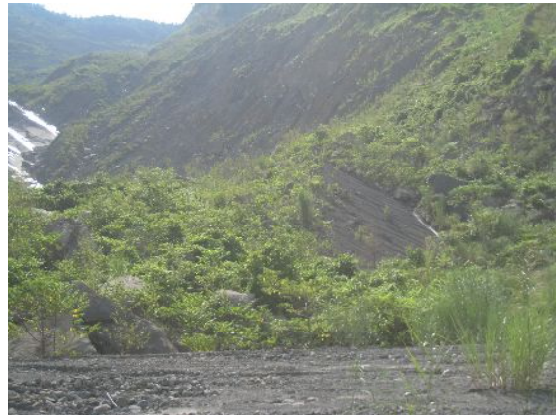
写真-4：同じ走向傾斜を持つ砂岩層理面が確認できる。右側斜面には断層が走る。

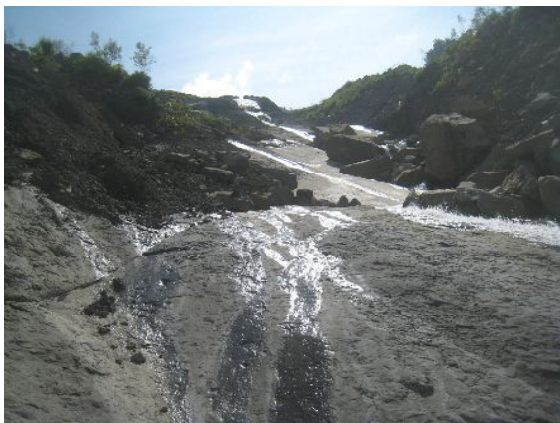
写真-5：斜面取りつき部分。20度以上の勾配。

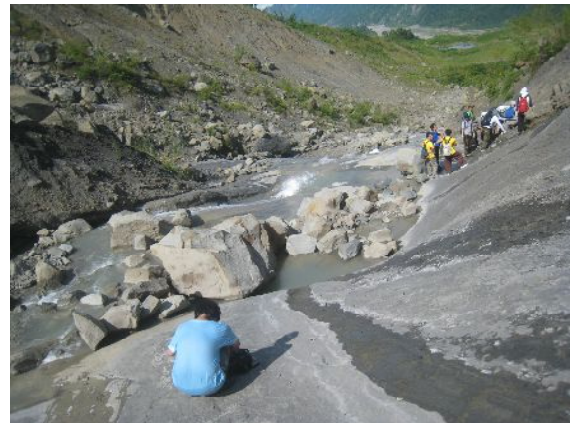
写真-6：砂岩斜面を上から見る。

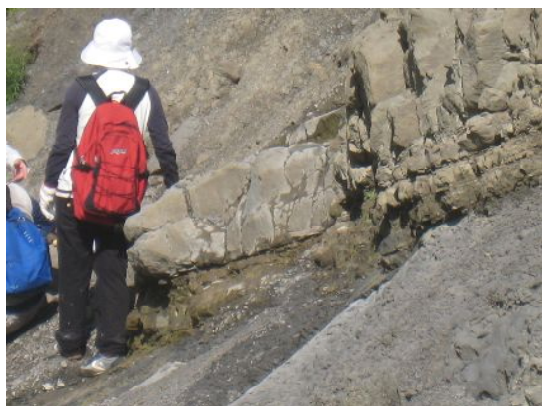
写真-7: 砂岩・頁岩互層での層理面境界

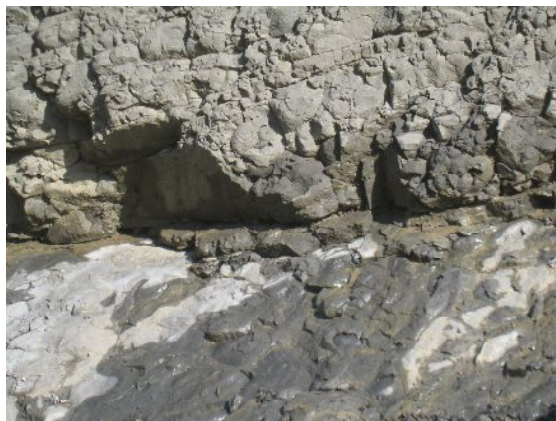
写真-8: 砂岩・頁岩互層での層理面境界の地下水の浸み出し

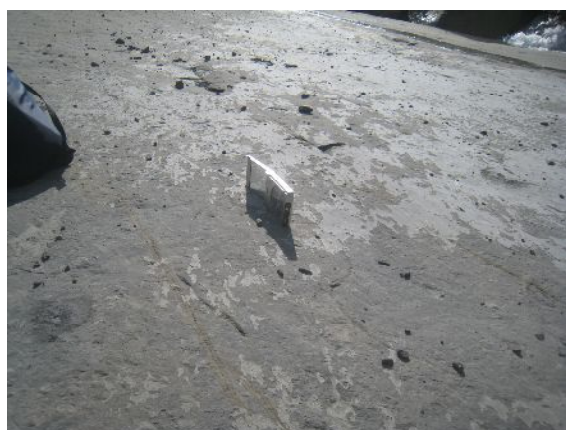
写真-9: 鏡肌砂岩層理面の傾斜は 21 度.

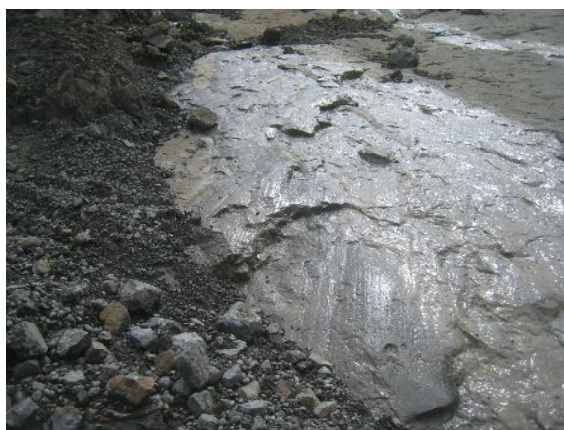
写真-10: 滑り条痕 (スリッケンサイド) がはっきりと見られる.

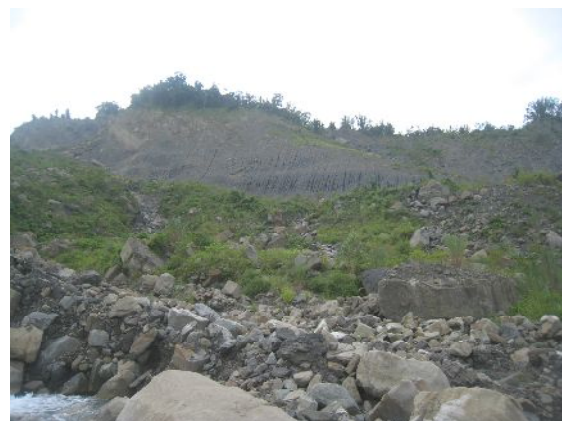
写真-11: 崩壊土塊域に入ると巨礫がごろごろ重なっている. 南側の断層崖を望む.

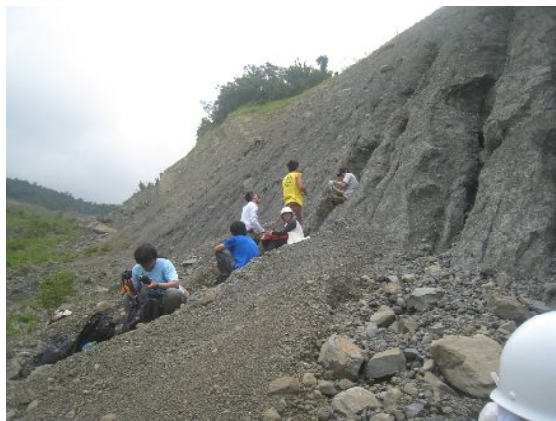
写真-12: 断層崖直下で試料採取と昼食. かなり細粒化した材料からなる急崖.

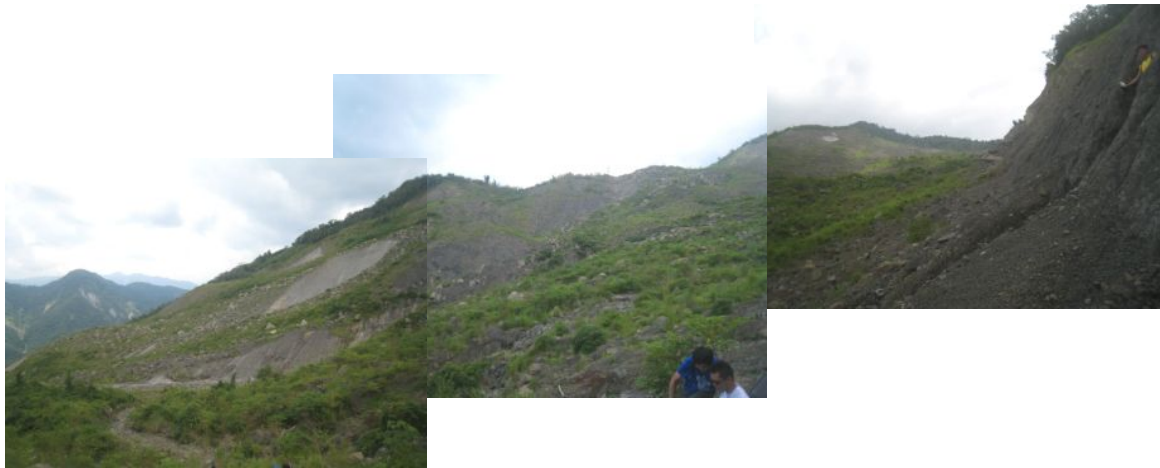
写真-13：断層崖から崩壊域を眺める。いくつかの流盤層理面と滑り残った崩壊土塊が見られ、2年の間にかかなりの植生が復活している。

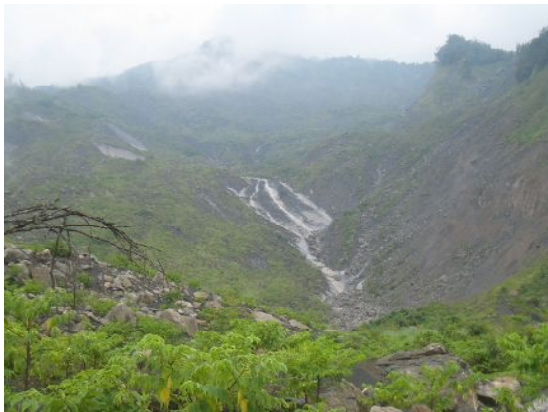
写真-14：帰路に雷雨が襲来し、登った斜面は水量が増え、かなり危険な状態になった。

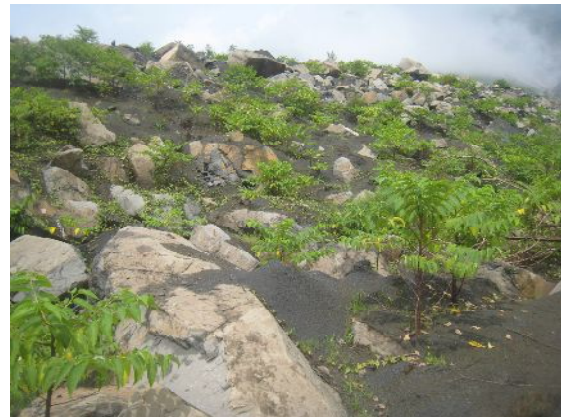
写真-15：帰路に通過した段丘上の崩壊土堆積物。砂岩は大きな岩塊を保ち、頁岩部分はスレーキングで砂になっている。

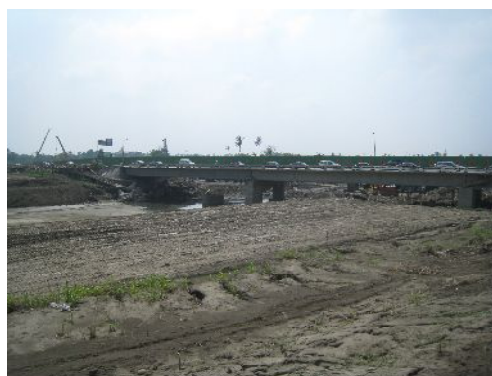
図-3 橋梁の桁に近い高さまで堆積した細粒の多い堆積土。桁には流木が残り、水が橋により堰上げられ洪水に繋がったようだ。

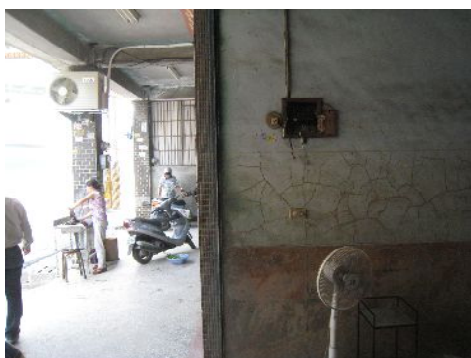
図-2 商店の壁に残った浸水水位 (2回) と泥堆積レベル (低いライン) の跡

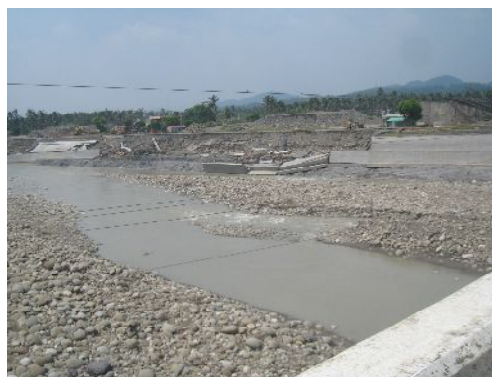
図-4 河川湾曲部で削られた河川堤防

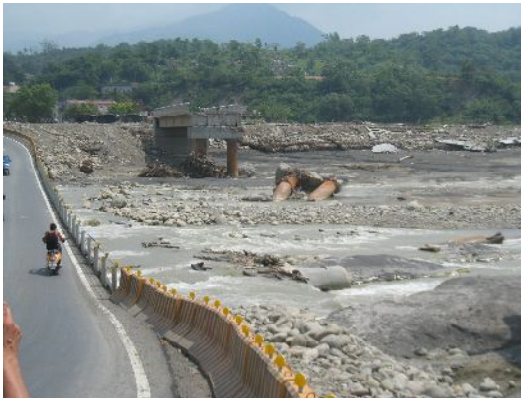
図-5 橋梁の洪水（土石流？）倒壊。泥岩基礎に打設した鋼管杭が折れ曲がっている。

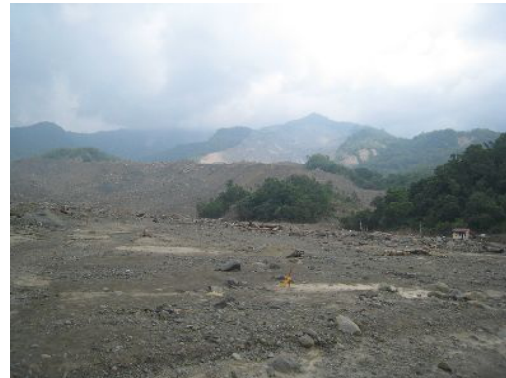
図-8 小林村の跡。斜面崩壊は遠くの尖った峰（標高差900m）から出発している。

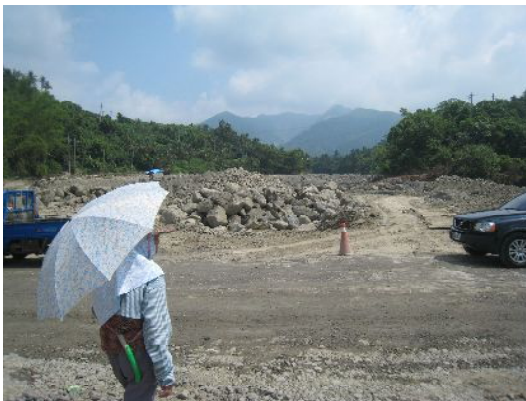
図-6 支流からの土石流の流入

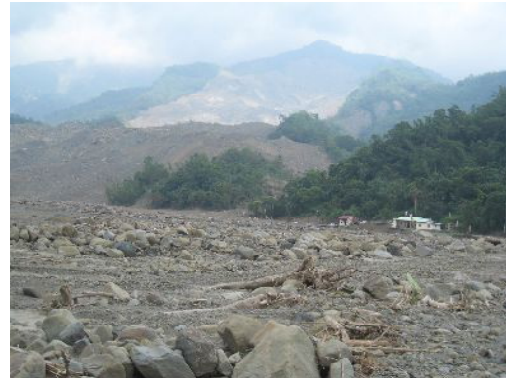
図-9 右側の2軒のみが残り、その左側にあった集落は100mほどの河岸段丘からの崩壊土によりすべて消失。段丘下部の残った緑は動いた形跡は見られず。

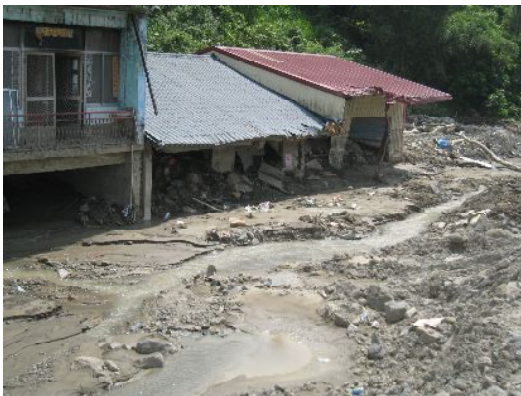
図-7 土石流によって埋まった家屋。

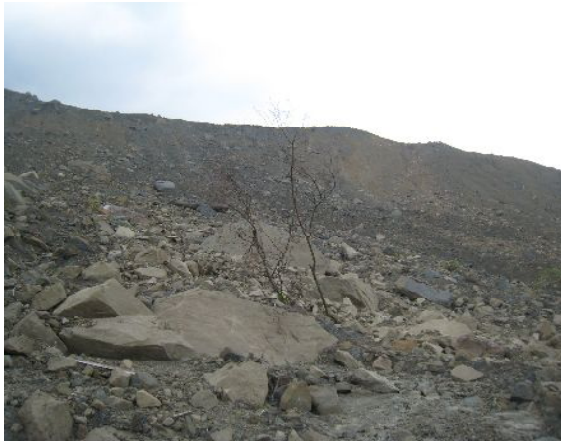
図-11 河岸段丘を崩落した崩壊土塊

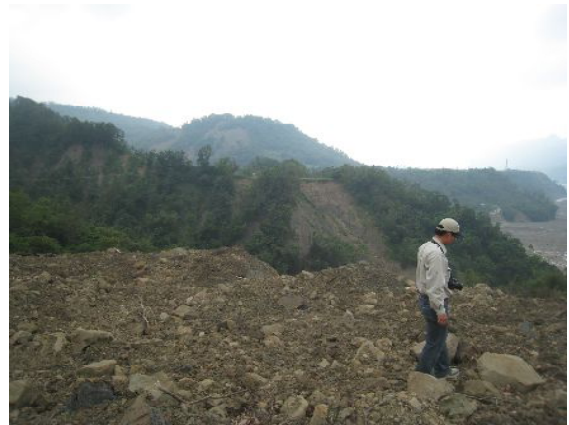
図-14 崩壊土で覆われた段丘から隣の影響を免れた段丘を望む。

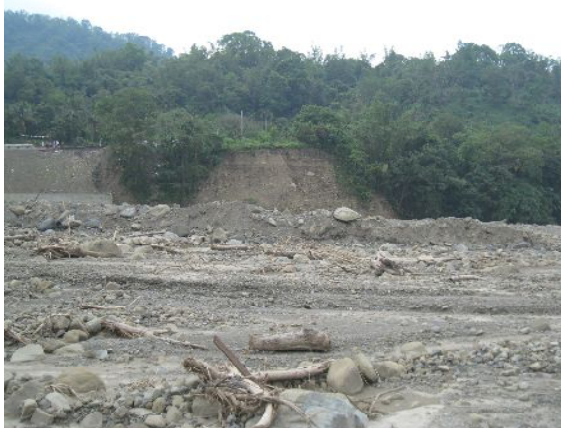
図-12 村はずれの河岸段丘の露頭において、典型的な崩積土が見られた。

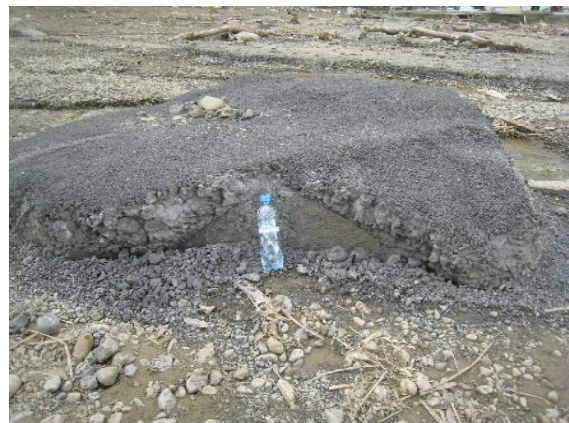
図-15 風化の進んだ泥岩塊。玉ねぎ状に風化が進んでいる。

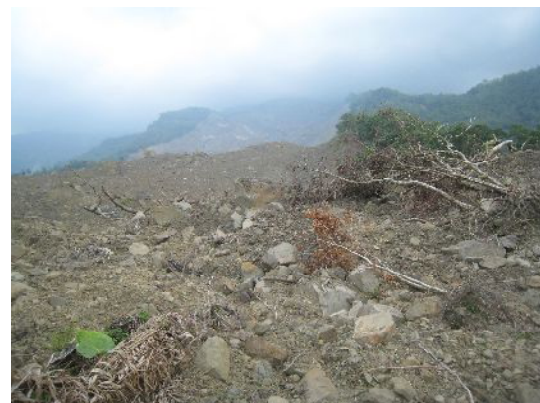
図-13 河岸段丘の上ののぼって上流の滑落崖を望む。累々と崩壊土が凹凸を繰り返しながら続いている。

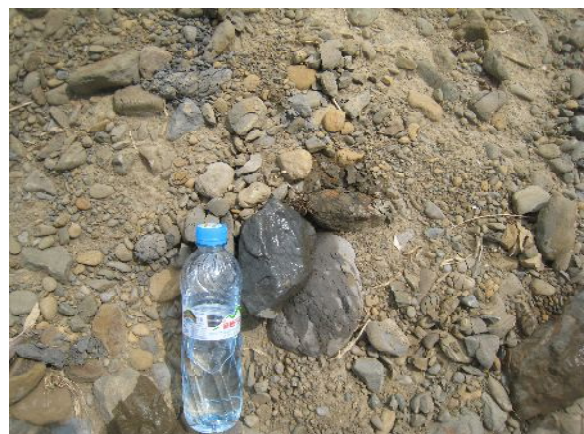
図-16 風化の進んだ泥岩と砂岩の比較。下の泥岩は水をかけると短時間で吸水する。

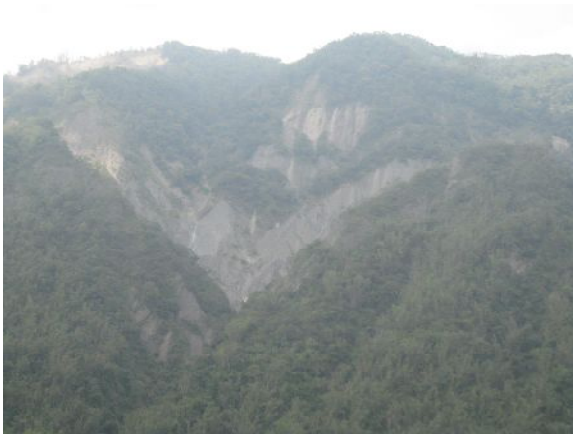
図-17 周辺の山の斜面崩壊も稜線に近いところから出発している。

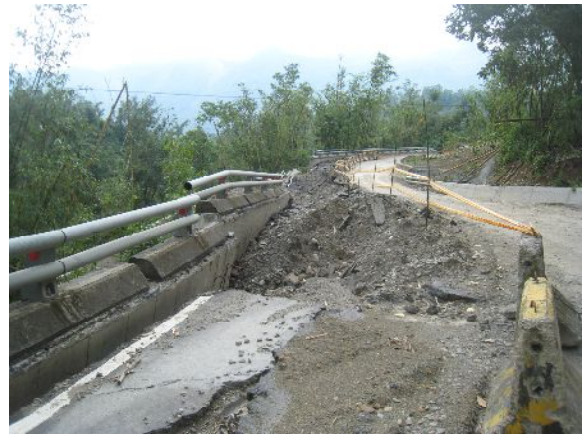
図-18 帰り道に見えた道路擁壁の被害。雨量が非常に多いと、崩壊モードが地震に近づく印象を受けた。

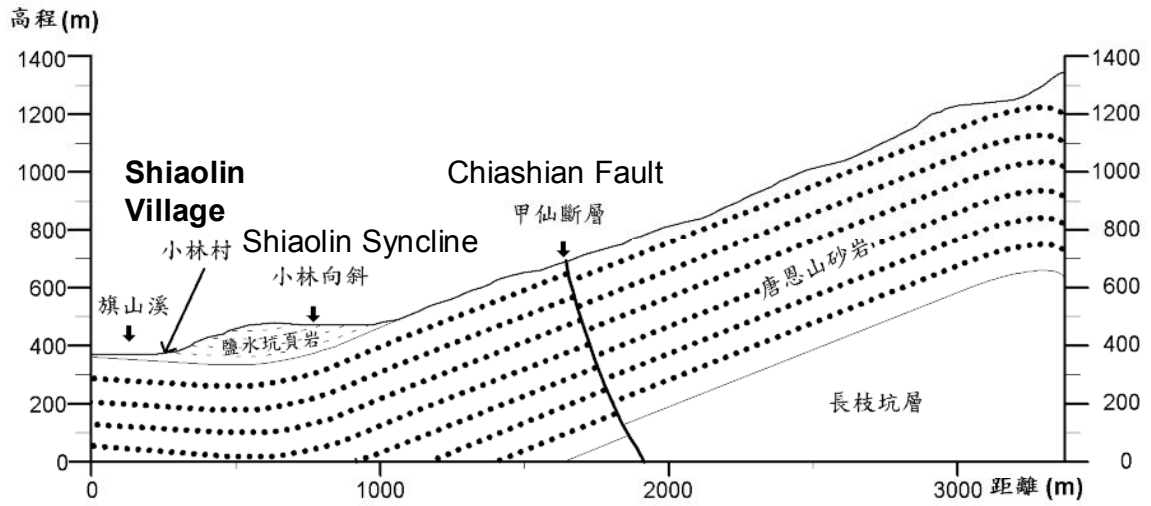
別図-D 崩壊斜面の地質断面(台湾国立中央大学 Lee, C. T. 教授提供)
