## 東北地方太平洋沖地震のいわき市の斜面崩壊・断層、那須烏山市の斜面崩壊

調査日：2011.5.2

調査地点：今回は 4/11 余震(M7.0)によるいわき市の斜面崩壊と 3/11 の本震 (M9.0) による那須烏山市の斜面崩壊を現地調査した。

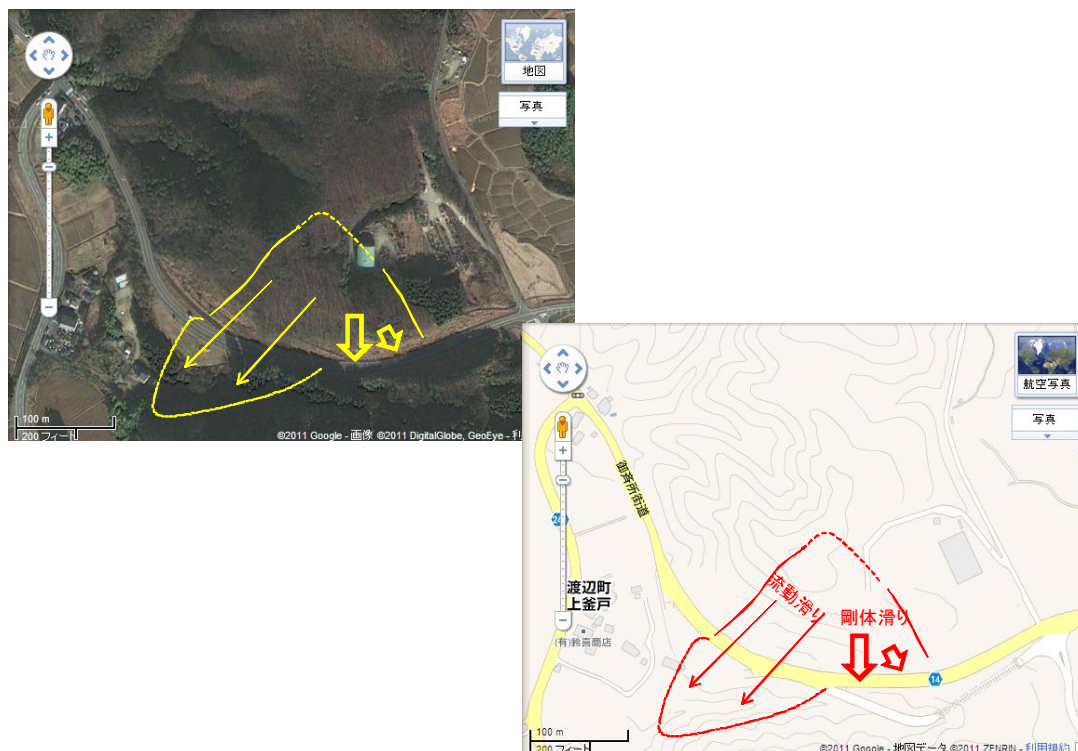
### 1. いわき市渡辺町上釜戸 県道 14 号線（御齊所街道の斜面崩壊） Google

4/11 余震(M7.0)により生じた斜面崩壊のうち、御齊所街道の道路不通によりこの地点のみの調査が可能であった。地質図によれば第三紀堆積岩類からなる南向きの切土斜面が大規模に崩壊した。崩壊土で埋没あるいは押し流された道路延長は 200m 以上と大規模である。東半分は剛体的滑りの特徴が目立ち、切土保護工やグランドアンカーや道路舗装版もろとも数 m 以上下流側に押し出されていた。西半分については大量の崩壊土塊がバラバラになり下流の谷に沿い遠距離流動していた。上部滑落崖については稜線近くにあることは遠望でき、道路からの比高は 50~60m と推定されたが、詳細は道路からは十分に確認できず再度斜面上部の調査が必要である。

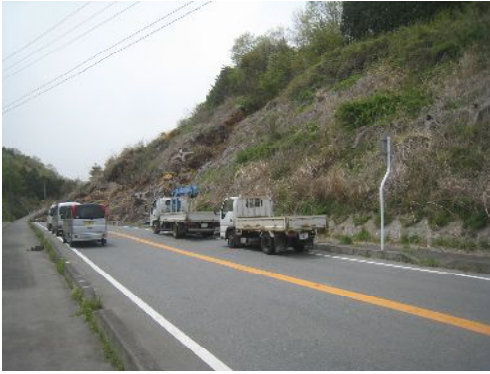
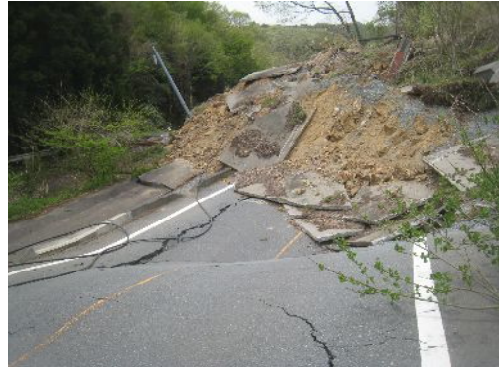
いわき市渡辺町上釜戸 崩壊斜面東部の剛体的な押し出し変形と舗装版の変形

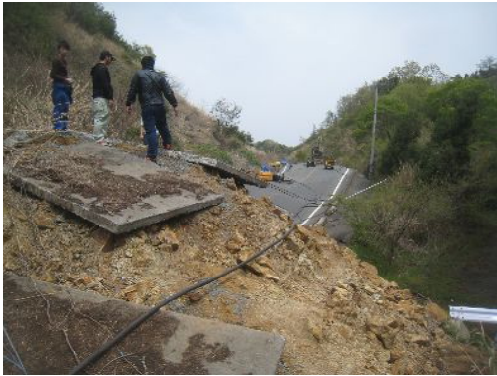
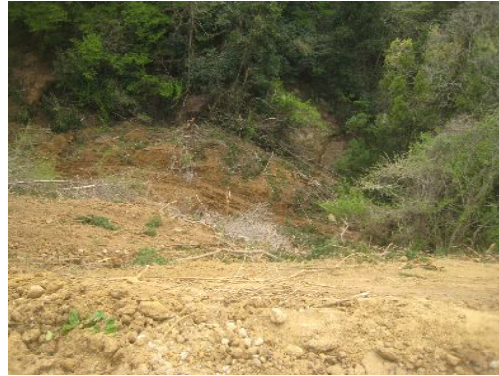
流動的崩壊への変化点と流動土砂の流下した谷筋

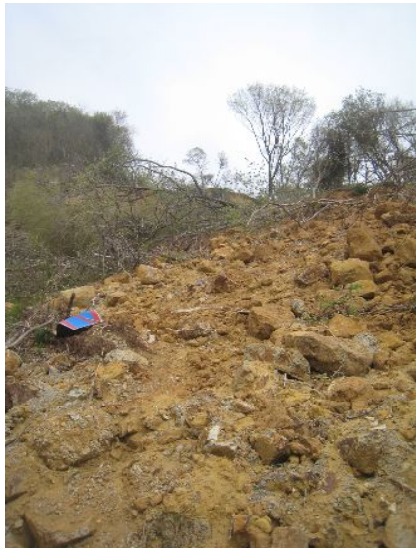
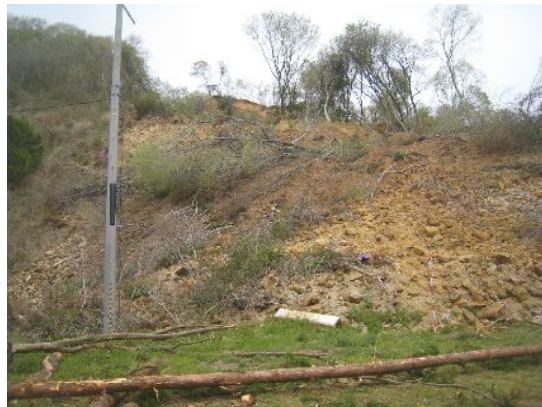
崩壊斜面西部の流動的崩壊

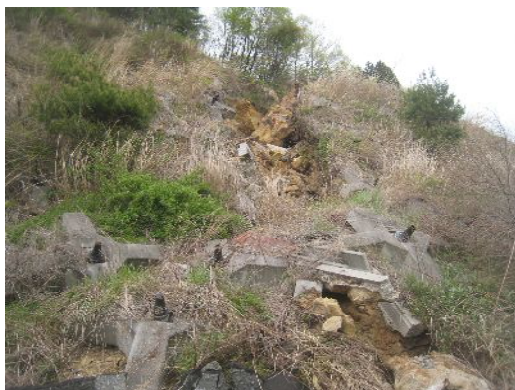
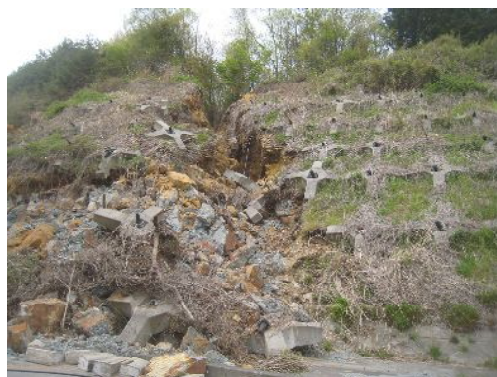
いわき市渡辺町上釜戸 崩壊斜面東部での岩盤剛体変形とアンカー工の破壊

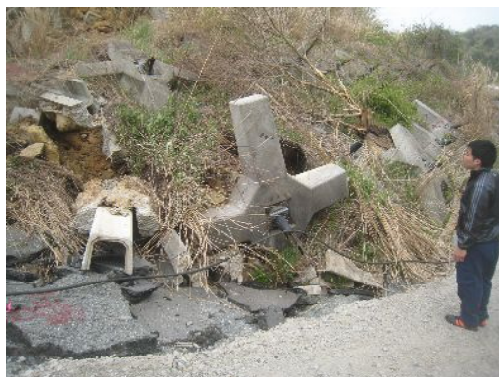
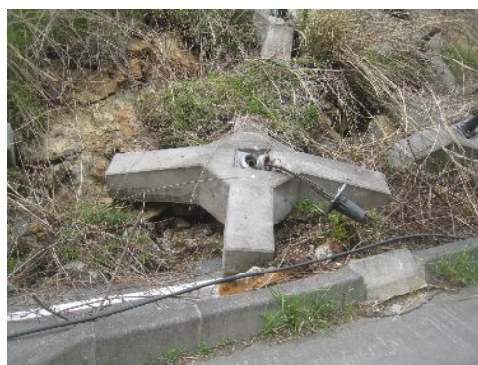
アンカー工の破壊モード

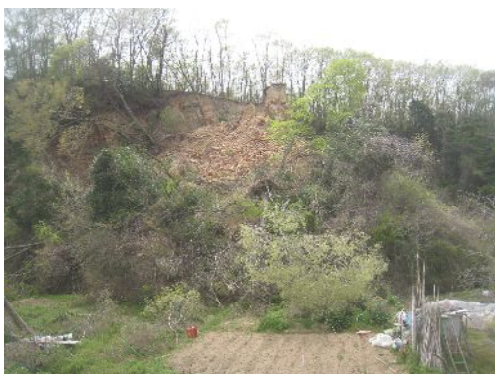
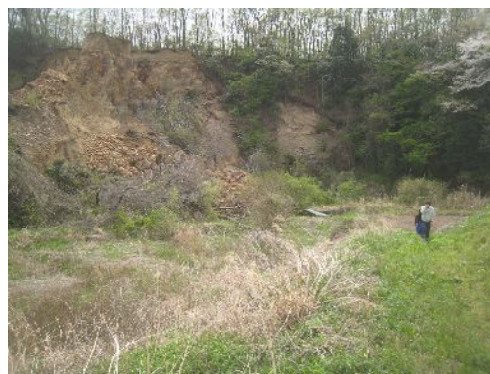
いわき市常磐藤原町斑堂での河岸段丘の比較的小規模な崩壊

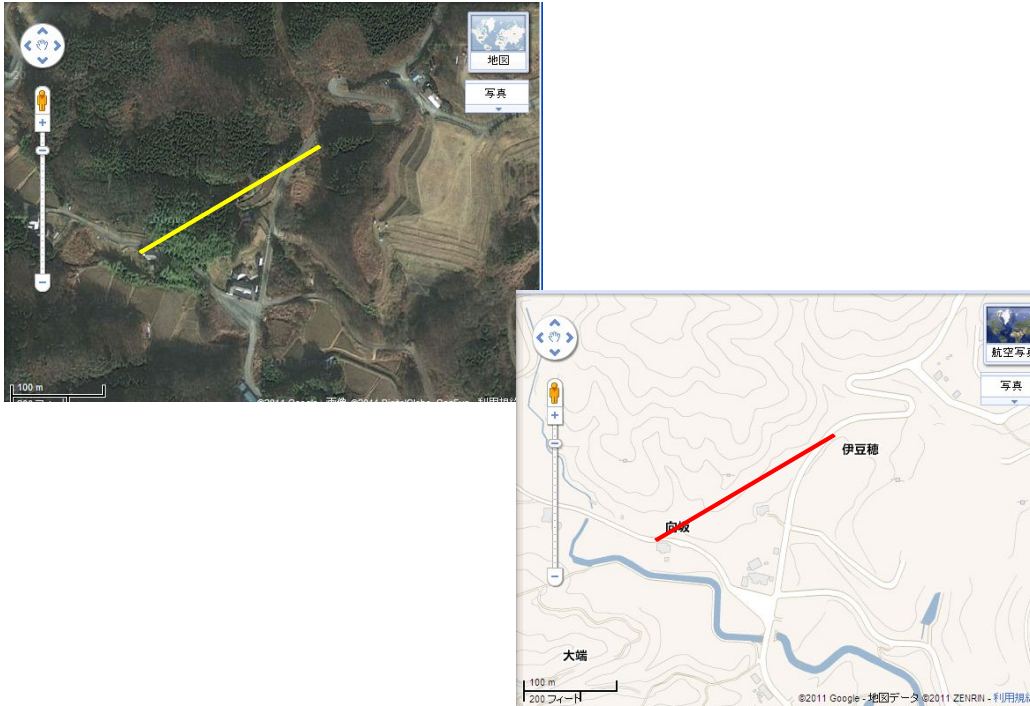
インターネット情報に基づいて現場を訪れた。直線的連続性から見て、重力により斜面亀裂ではなく、明らかに断層と思われ、その走向は NE-SW である。水平・上下変位は明瞭に読み取れない。

いわき市常磐藤原町向坂での NE-SW 走向の断層 Google

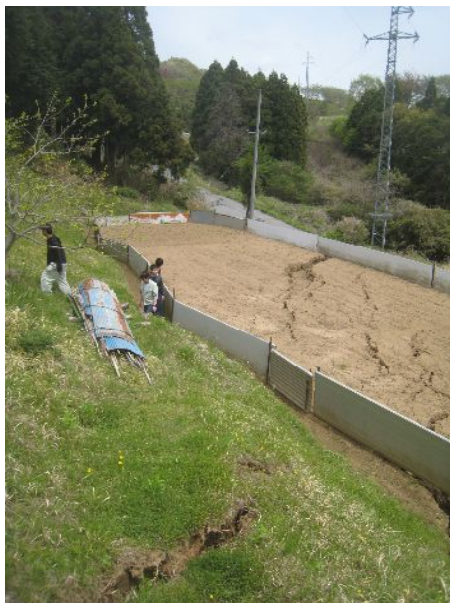
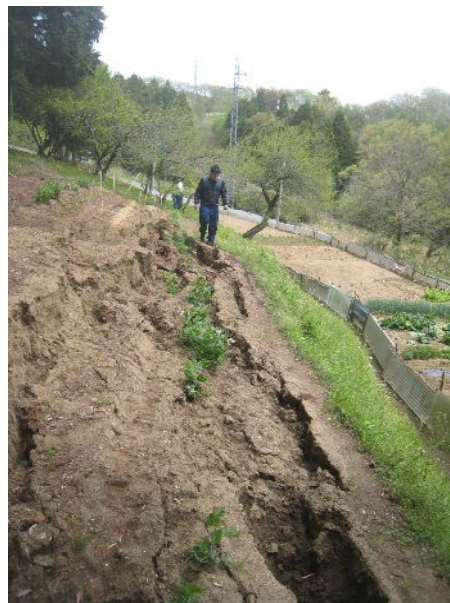
常磐藤原町向坂での NE-SW 走向の断層、変位は小さい

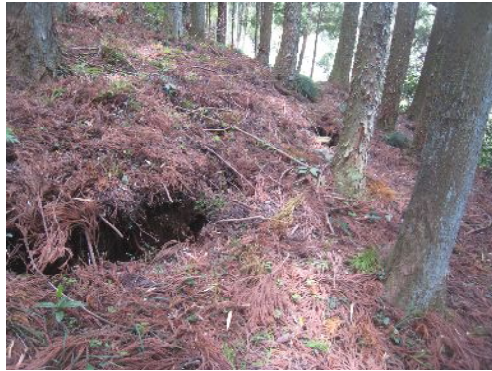
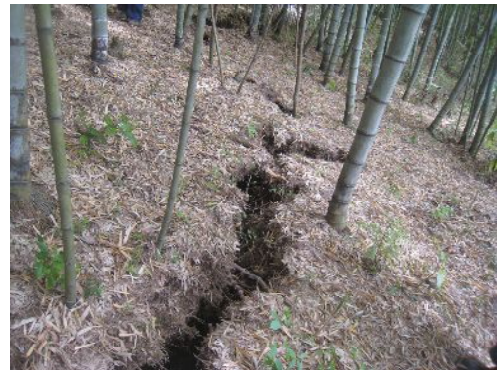
常磐藤原町向坂での NE-SW 走向の断層、森林や竹藪に開口亀裂が追える。

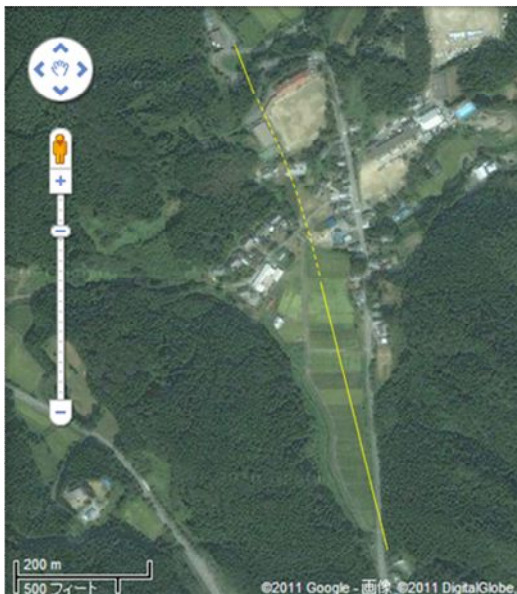
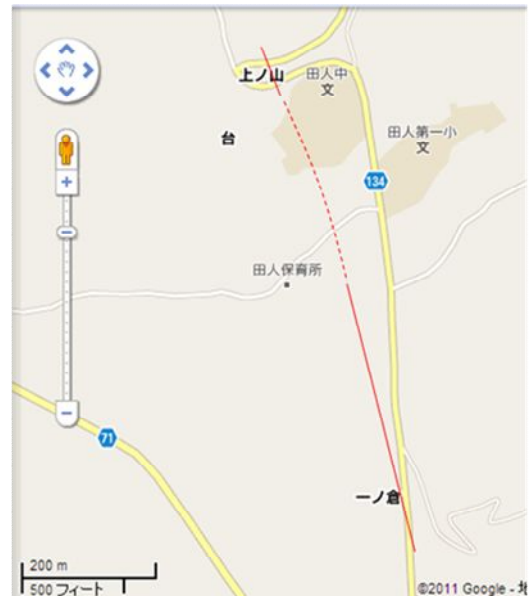
4/11 の余震で県道 134 号線のいわき市田人町黒田一ノ倉に逆断層が現れた。以前より知られている井戸沢断層とほぼ同じ NS 走向で直線性はかなり良く、東側が 1 m 弱隆起していた。これにより、道路、擁壁、U 字溝、田んぼなどが変形を生じた。

いわき市田人町黒田一ノ倉に現れた NS 走向の逆断層（東側が 1 m 弱隆起）

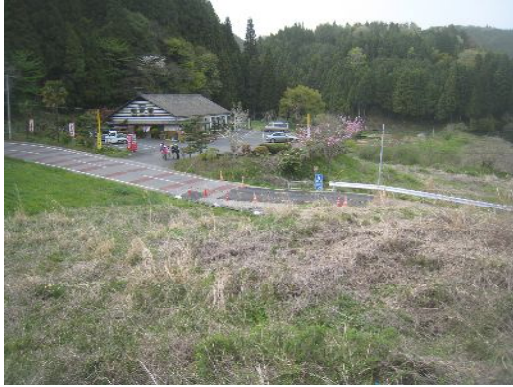
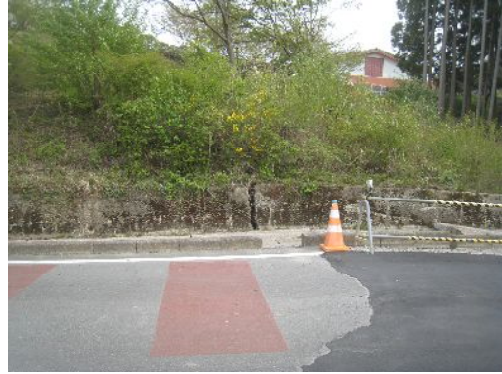
上ノ山の田人中学校北で 134 号線を通じた断層線。左は北方向、右は南方向

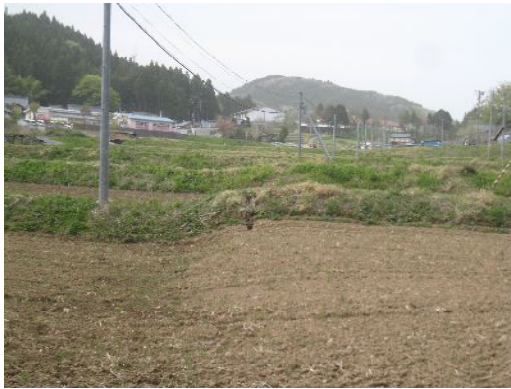
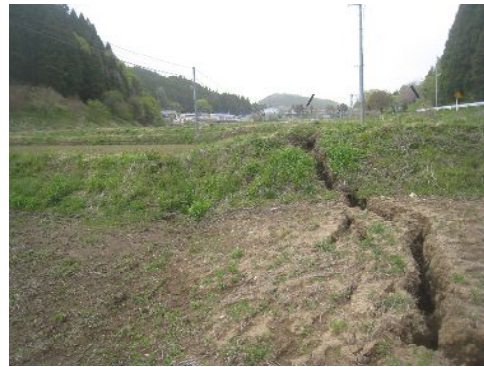
一倉で田んぼや畦に段差と亀裂を生じた断層

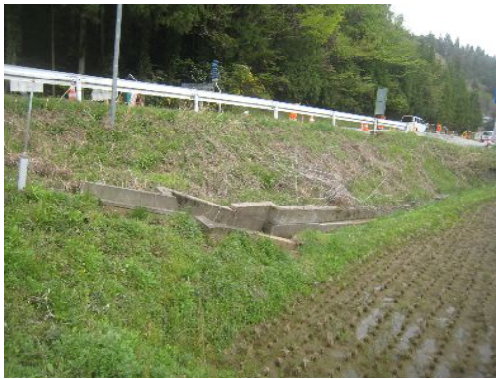
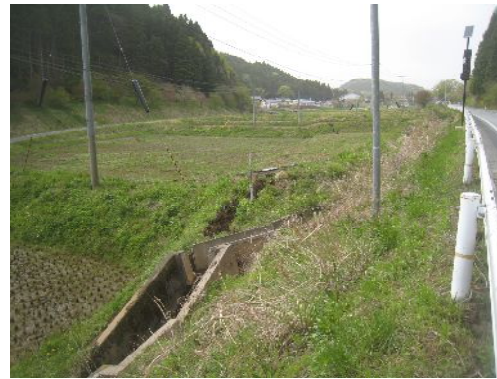
一倉で U 字溝に段差と変形を起こした断層

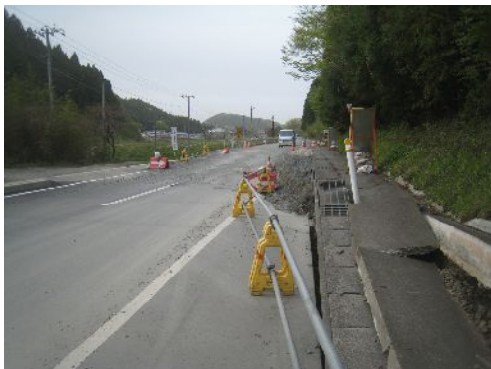
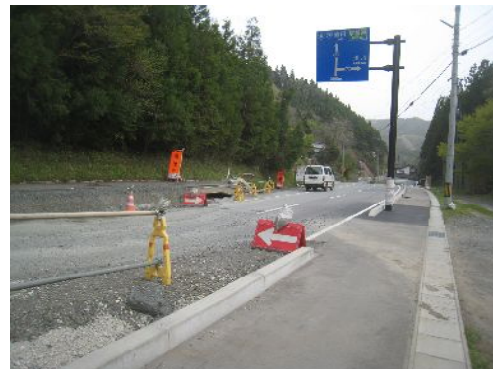
一倉で県道 134 号線に段差を起こした断層。左が北方向、右が南方向。

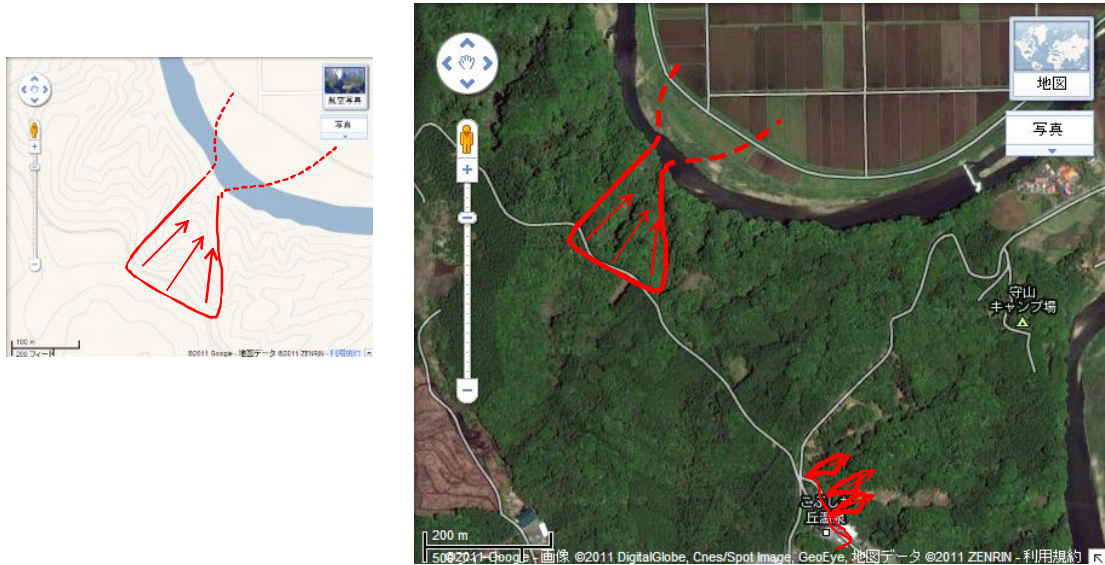
3/11 の本震で震源域からかなり離れた那須烏山市藤田の丘陵斜面で大規模な崩壊が生じ、崩壊土は下を流れる那賀川支流荒川を超えて対岸の農地まで流動した。地質は更新世前期堆積岩とのことで、滑落崖から見る限り、硬質粘土層が主体に思われる。

那須烏山市藤田の北側丘陵斜面の崩壊。右下の市営施設「こぶしが丘温泉」付近も多数の斜面崩壊が生じ、建物などに大きな被害が出た。

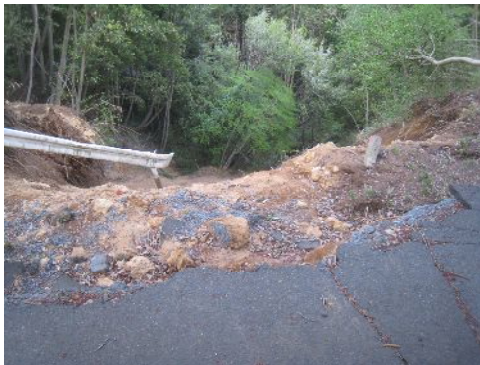
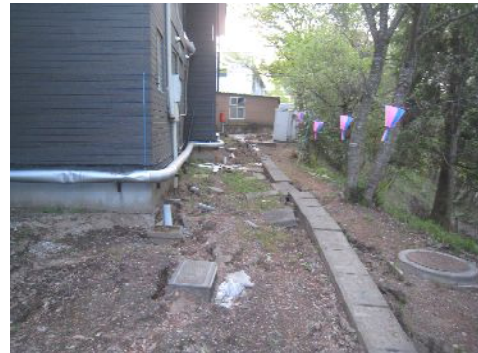
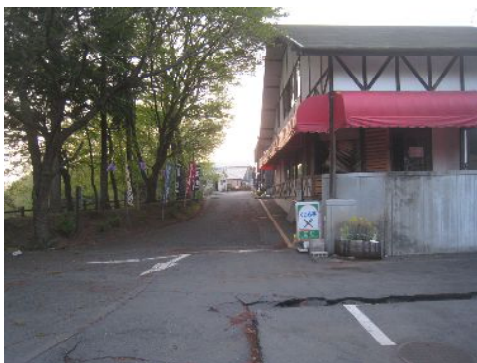
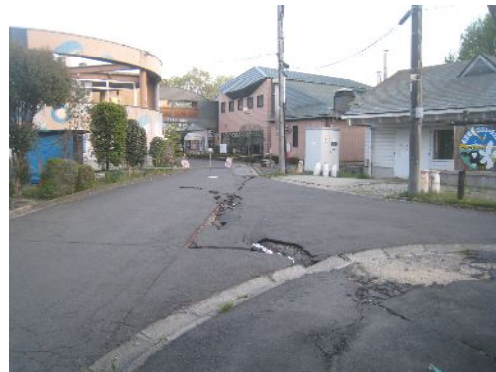
こぶしが丘温泉施設内の崩壊・亀裂と建物などへの影響

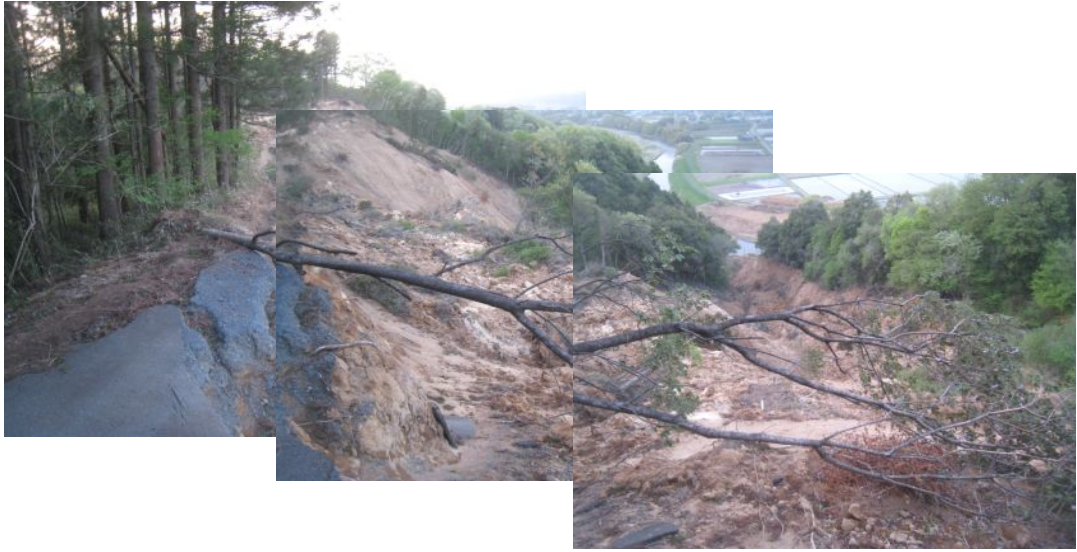
滑落崖の貼り合わせ写真。崩壊土の流路下流が漏斗状に絞られているのが分かる。

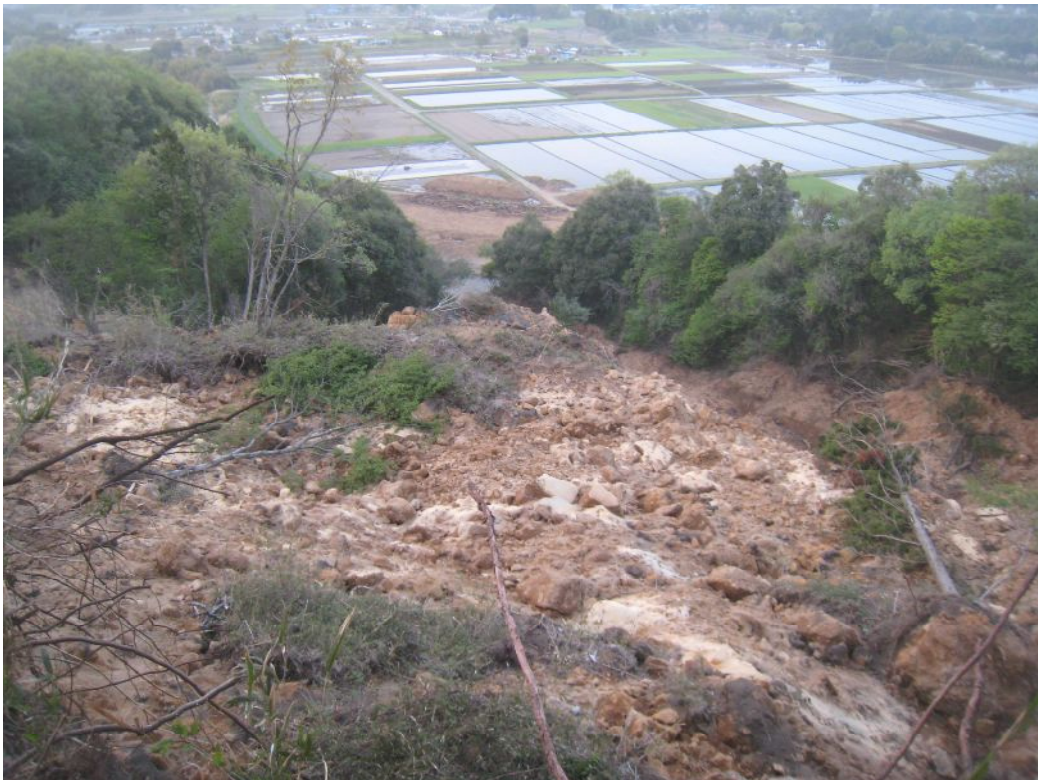
元々、両側が谷で削られた稜線が崩壊し、崩壊土は両側が狭まった谷地形に制約されて流下したようである。崩壊土塊はかなり流動性を帯び、斜面直下の荒川を越え対岸の農地に広く拡がったことが読み取れる。また、崩壊土の所々に白っぽいパミスの散乱が見られる。

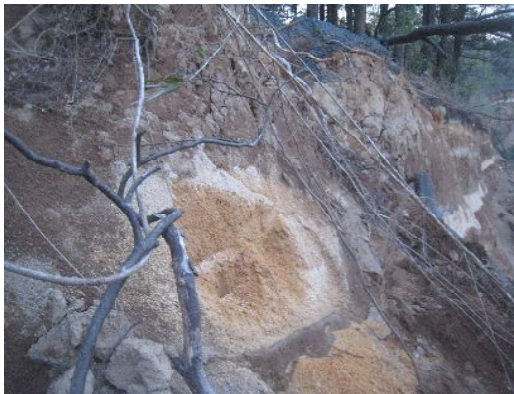
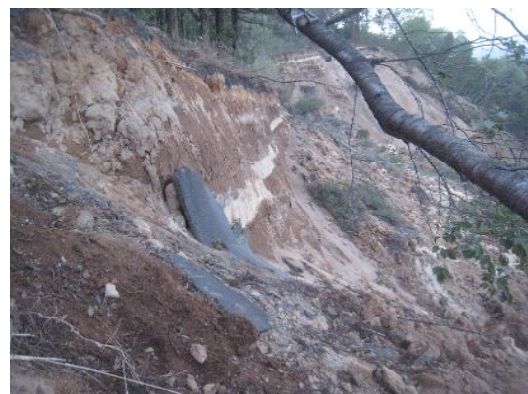
滑落崖上部にほぼ水平連続に見られる厚さ数 10cm の非粘性パミス挟み層。  
下部にも複数層あれば、崩壊メカニズムに何らかの関係があるかも知れない？

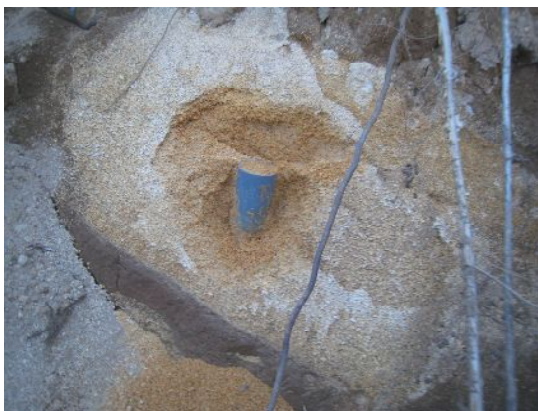
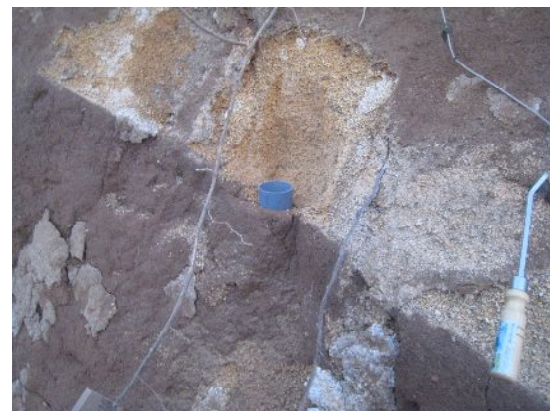
非粘性パミス挟み層と滑落崖の主体を占める暗褐色粘性層での試料採取
