2011.3.11 東北地方太平洋沖地震の取手下流利根川左岸調査

調査日：2011.3.19

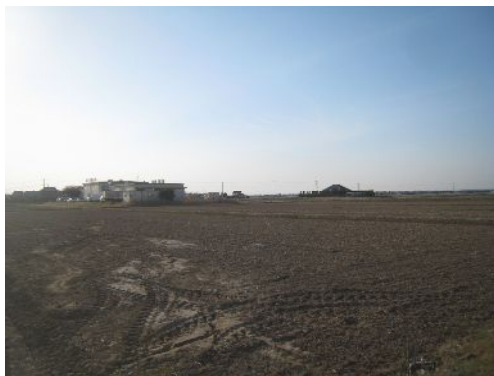
写真-1 田んぼにほぼ一直線上に現れた噴砂の列（北西方向を見る）。

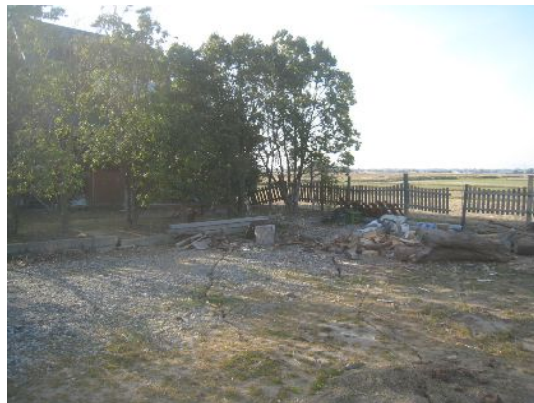
写真-5 東側の庭には数本の開口亀裂が見られ、フェンスが 50cm ほど開いた。

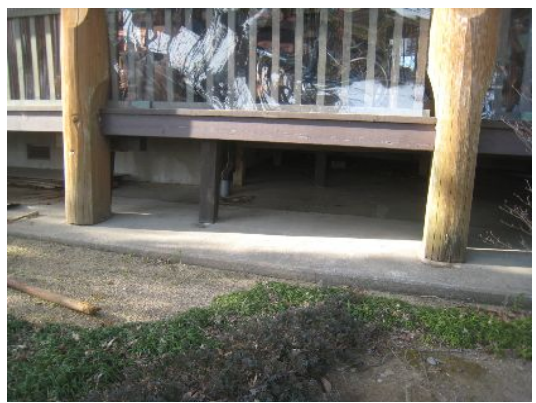
写真-6 コンクリートスラブ基礎とそ周辺のバルコニー。

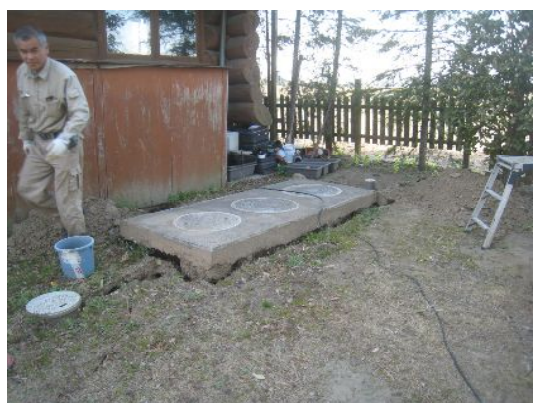
写真-7 コンクリートスラブ周辺の間隙と木柱のズレ・傾斜。

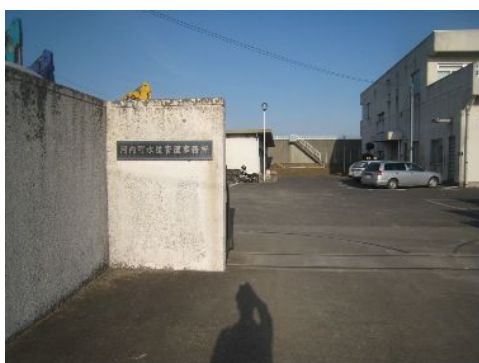
河内町長竿 5393 にある河内町水道事務所はももとの沼地を 40m×120m ほどに東西に長く埋立造成したところに杭基礎で建てられた RC1 階と 2 階の建物が 3～4 棟建っている。地震で敷地東側が最大 2m ほど沈下して、多数の亀裂（走行 NW-SE）と段差が生じ北東側に流動した。それにより、杭基礎上の建物は健全そうに見えたが、地中埋設の配管ダクトやパイプ類が傾斜・変形し大被害を被った。すでに応急処置により水道は復旧していたが、付近には噴砂が多数見られ液状化が関わっていると見られる。地下水は極めて浅く、厚さ 1～2m の埋土層底面付近と思われる（写真 9～16）。

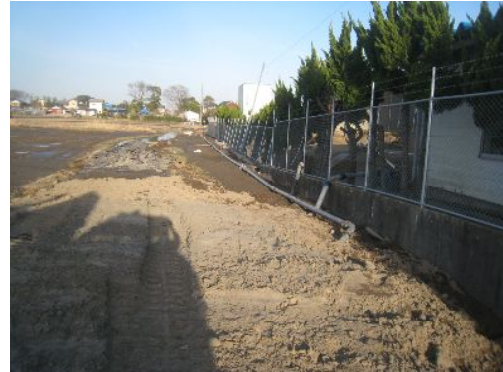
写真-16 河内町水道事務所敷地北側フェンス境界

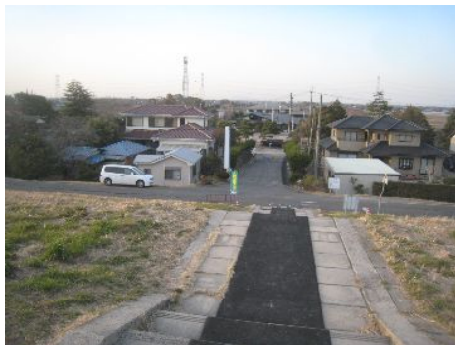
写真-17 カントリークラブハウス付近の堤防

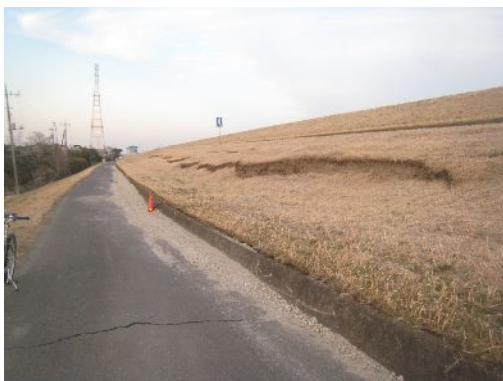
帰路の河内町から利根町の利根川左岸堤防は河内町で 2~3 箇所、利根町で 3 か所ほど沈下と流動変形が見られ、1 か所あたりの被害の延長は 200~500m とかなり長く、沈下量は最大 0.5~1m、最大流動量は 0.5m 程度。そのうち河内町の 1 か所では交通止めにより大規模な復旧工事がおこなわれていた。いずれも堤防中段から下部にかけての堤内地側のみであり、堤外地側の堤防斜面の亀裂変形は見られなかった。またいくつかについては法尻付近で噴砂が見られた（写真 21~24）。
