2011.3.11 東北地方太平洋沖地震の大洗・那珂湊調査

調査日：2011.3.27

調査地点：涸沼、大洗、那珂湊

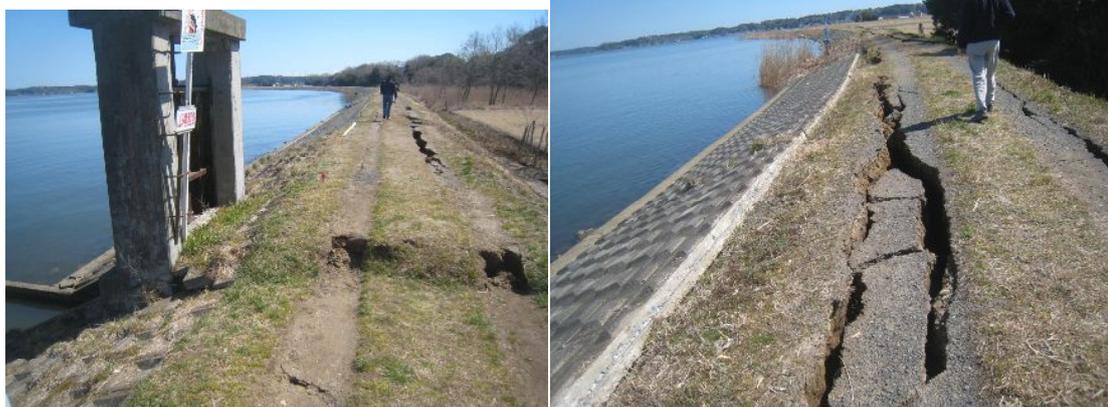
涸沼護岸は3m程度の土堰堤であるが、多くの縦亀裂が見られ、樋門の個所では20cmほどの堰堤の相対沈下が見られた。樋門が杭支持されているためと思われる。

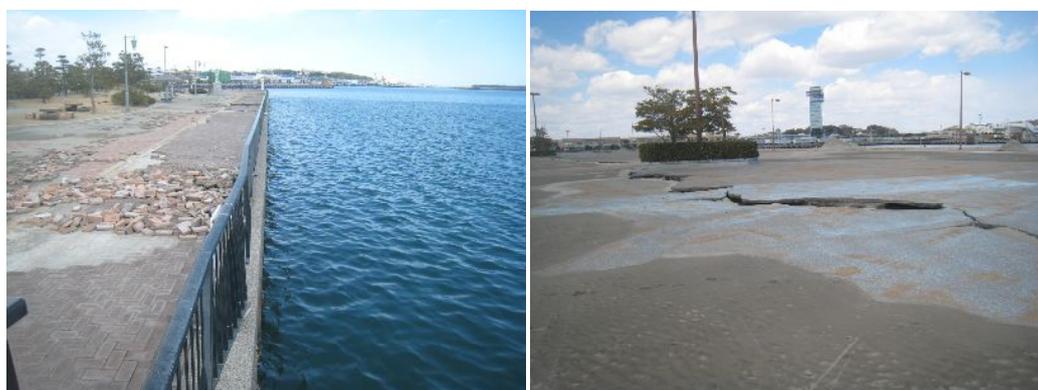
大洗港では護岸背後で多くの液状化が見られたが、噴砂はその後の津波（5m程度）で広く背後に運ばれ、津波被害の範囲全域に広がっていた。護岸に目立った沈下や前面への移動は見られない。つまり、津波被害（死者はゼロ）が圧倒的で、地盤被害は軽微であった。

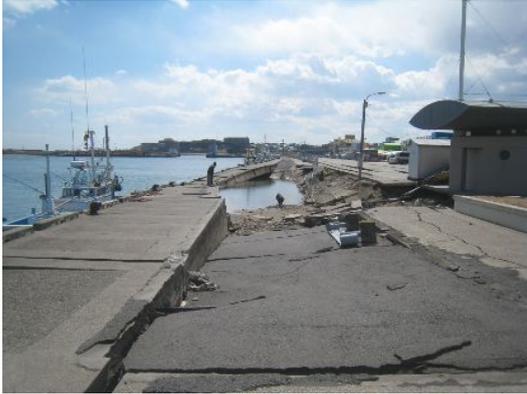
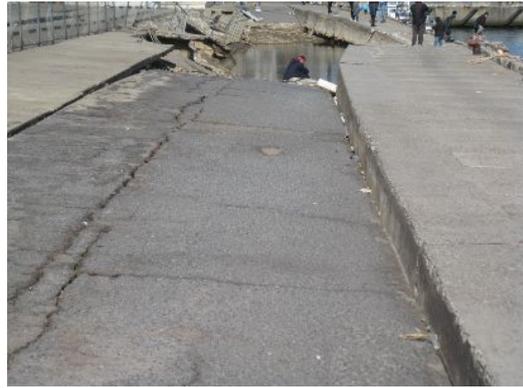
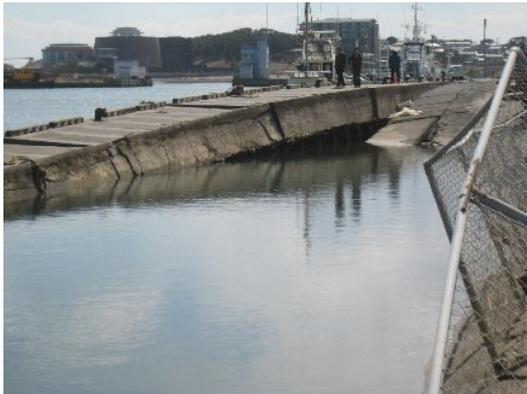
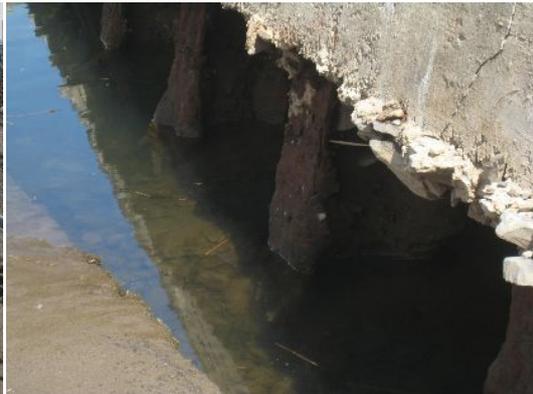
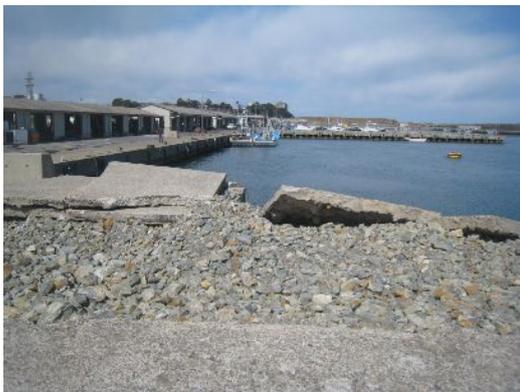
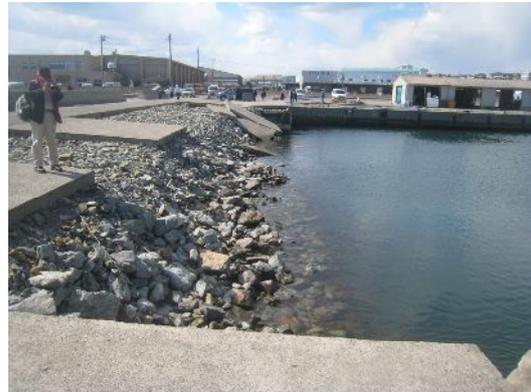
那珂湊漁港も津波の被害（死者はゼロ）が大きいですが、地盤被害としては護岸の延長 100,m ほどの部分がおそらく液状化によって前面に大きく滑り出す破壊が見られた。護岸基礎は前面が矢板で背面は 35cm サイズの H 型杭が 1m ピッチに打設され上部のコンクリート岸壁を支持していたが、基礎を含めて流動したようである。津波で表れているため液状化の様子は不鮮明であるが、大規模な液状化が原因と思われる。

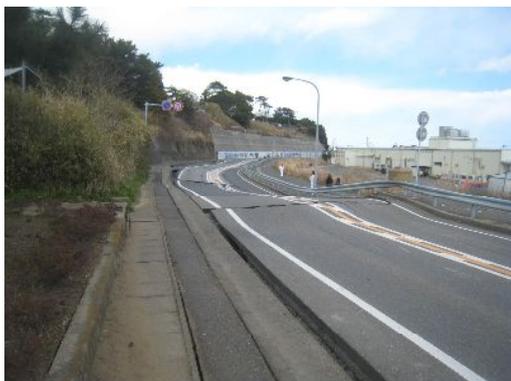
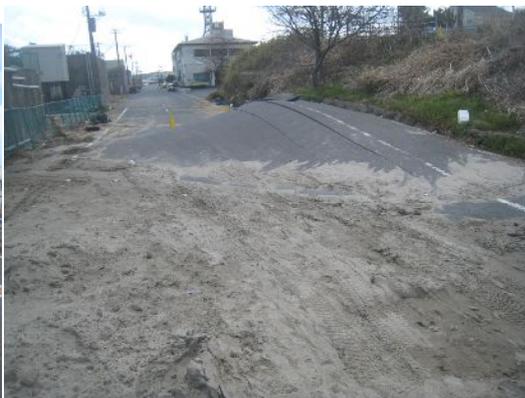
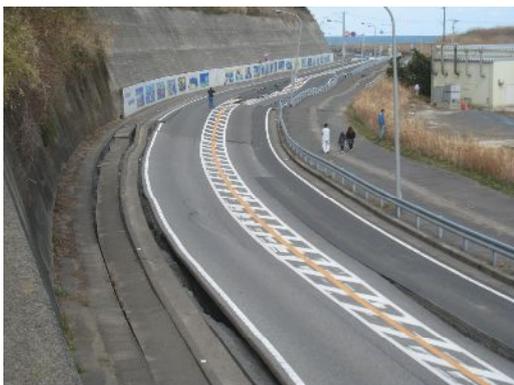
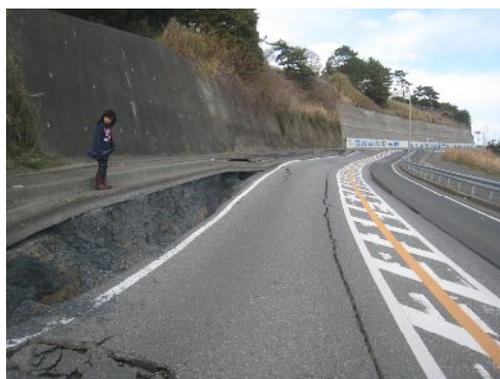
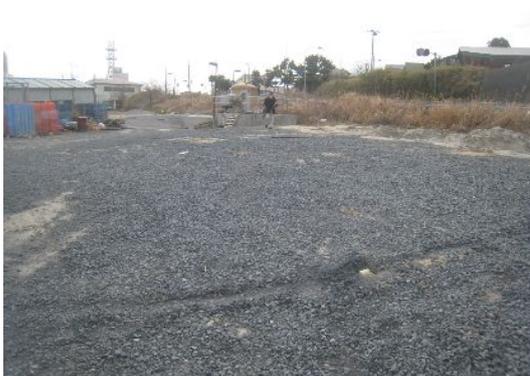
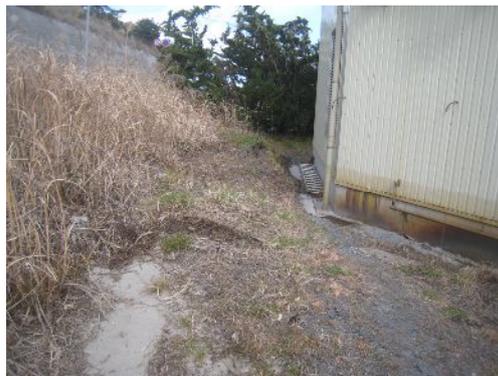
那珂湊市牛久保付近の県道 6 号で、河岸段丘を切盛り造成した区間が盛土部の液状化により水平移動 2m 程度、鉛直沈下 1~2m 程度の流動破壊を起こしていた。舗装面には 2~3 列の亀裂段差が生じ、海岸側の元は平坦だったと思われる工場裏地（川万水産）が 1m ほどの高さ盤膨れを起こし、付近には大量の噴砂が見られた。

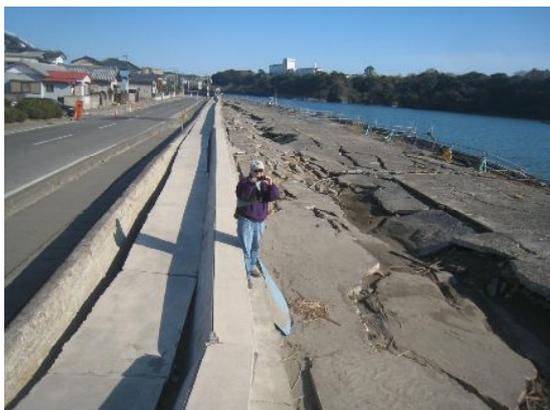
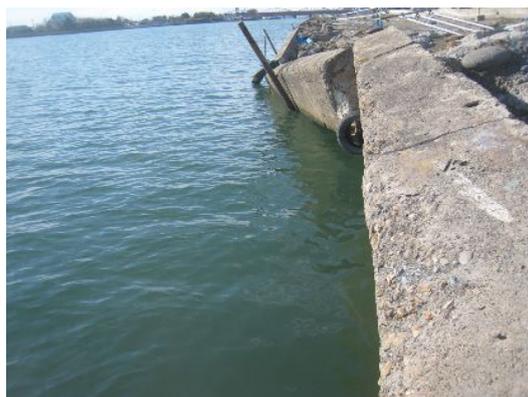
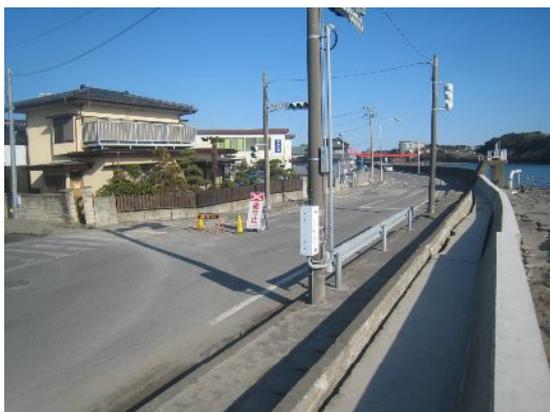
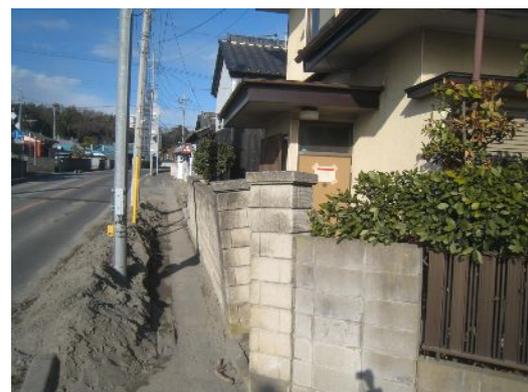
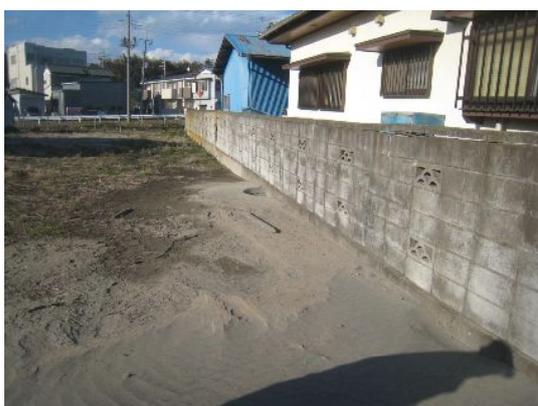
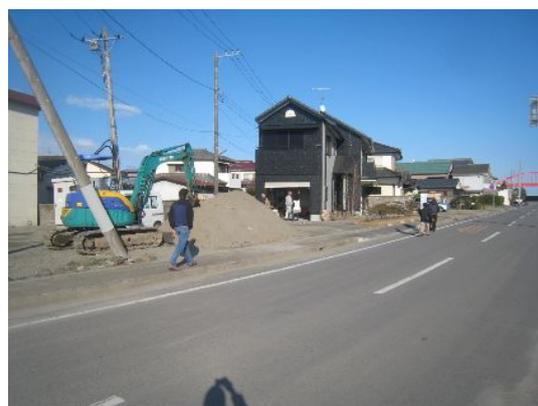
那珂湊市海門町的那珂川左岸沿いでは大規模な液状化が生じ、護岸が2mほど川側に押し出すと共に、川から道路を挟んで建つ多くの家屋が不同沈下の被害を受けていた。ここでは津波が河岸を超えなかったため、噴砂口など液状化の様子が良く保存されていた。多くの被災家屋の中で一軒だけスラブ基礎と杭（径約20cm×8本、長さ6m）の家は全く被害を受けていなかった（最右下写真の黒い家）。
