2011.3.11 東北地方太平洋沖地震：仙台周辺と福島の一部の調査速報

調査日：2011.4.2～4.6

調査員：地盤工学会関東支部調査団・東北支部調査団が2班に分かれて仙台近郊の造成宅地、河川堤防、津波洗掘、福島県の一部を調査。ここでは國生が参加した調査範囲について報告する。

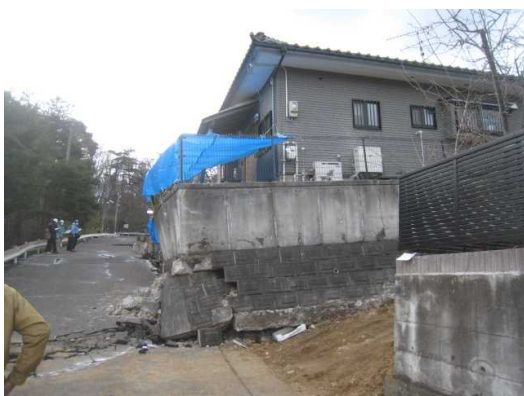
滑り下流端部

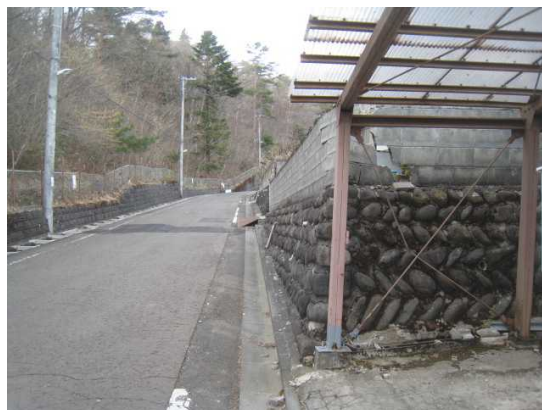
全く滑りのない地山に沿った盛土部の亀裂

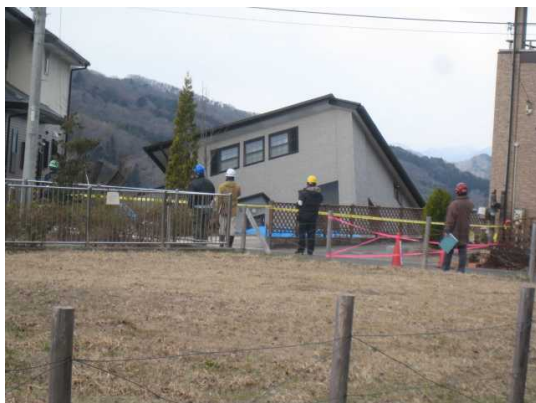
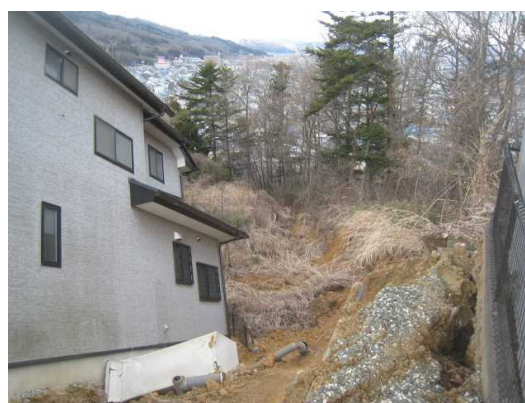
仙台市西花苑：段丘上に広がった造成地端部に（多少盛土追加した？）最近5戸の住宅を建設したが、そのうち段丘崖に面した3戸の基礎地盤が崩壊し、20m程度も崩落した。1戸のお宅は完全に巻き込まれて落下し、他の2戸も基礎が宙に浮いた状態になった。ただし、上部構造は全く無傷に見えた。崖の走行方向は南北であり、東西方向の震動によるものと考えられる。

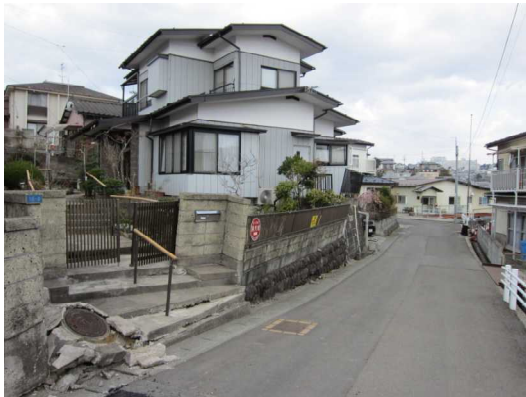
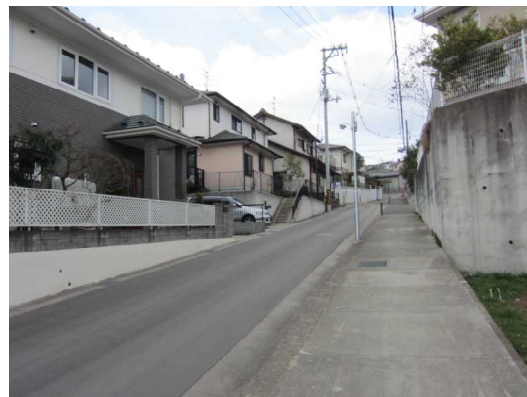
被災範囲（左）と無被災範囲（右）

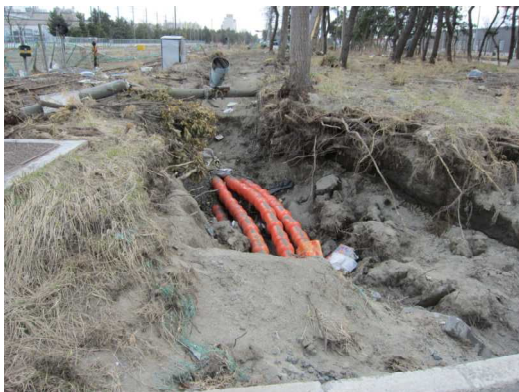
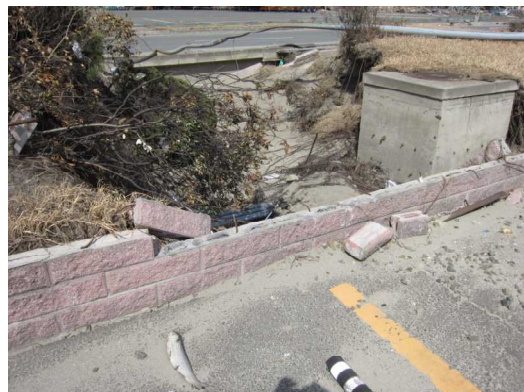
仙台港：津波被害が圧倒的であるが、わずかに埋設管戻し部で液状化発生をきっかけとした津波による洗掘と思われる個所が見られた。

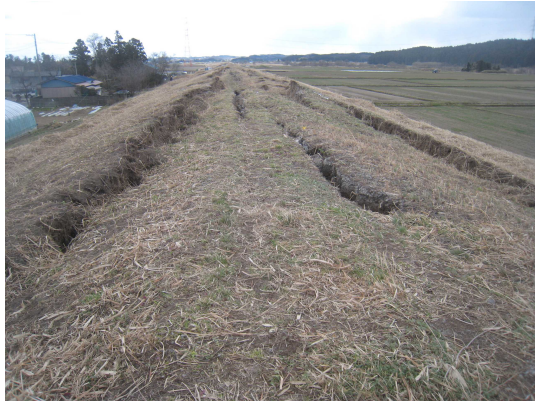
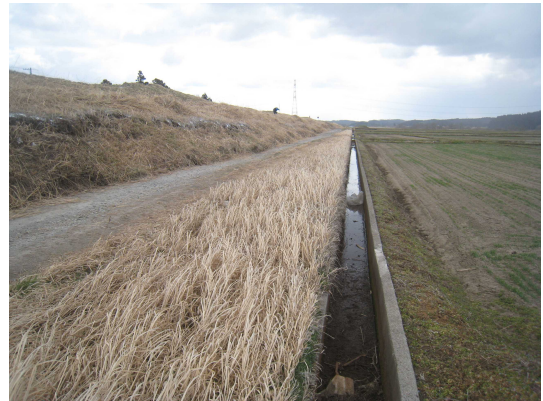
縦亀裂により中央が沈下する典型的破壊モード、法尻部の側方移動はほとんど目立たず。

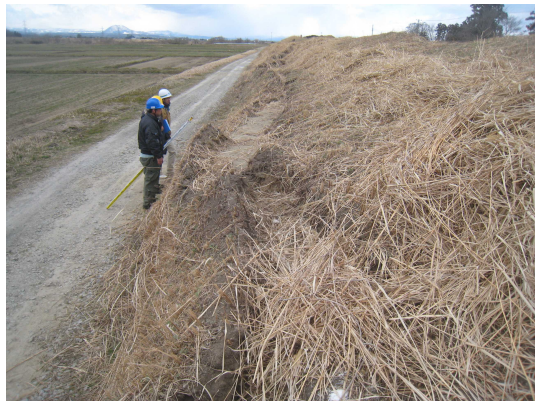
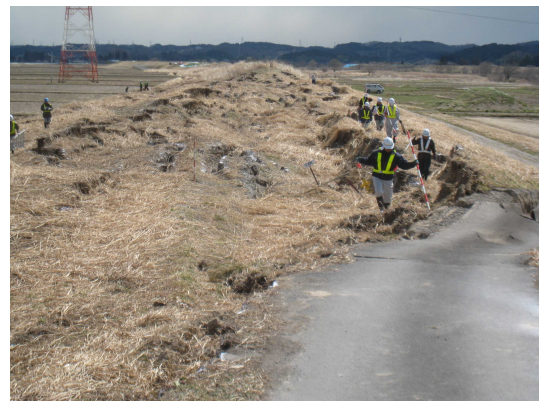
側方の亀裂では噴砂が見られた。これも縦亀裂により中央が沈下する典型的破壊モード

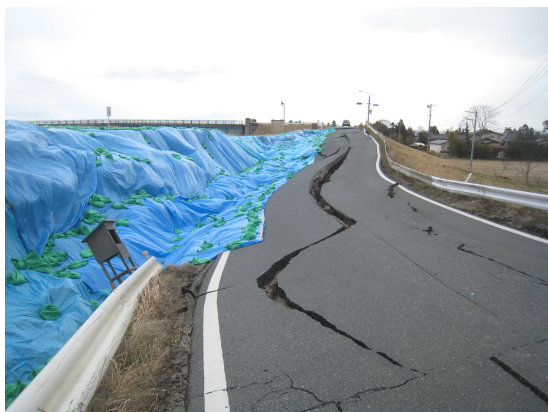
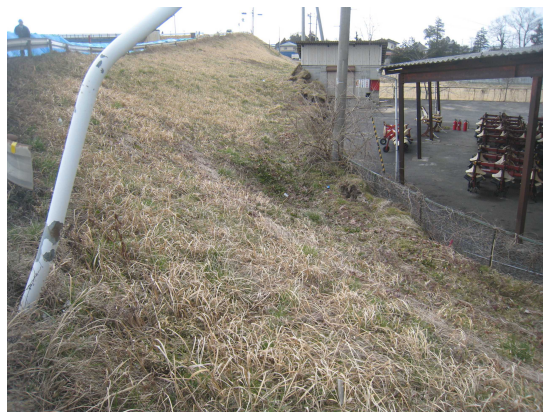
橋梁への取付道路の回転を伴った滑り崩壊。法尻に現れた回転滑り面、側方変位は小さい

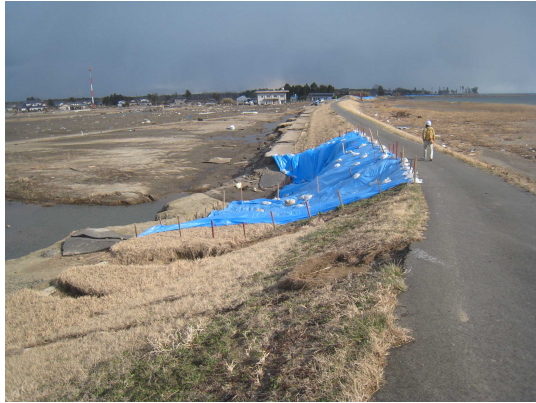
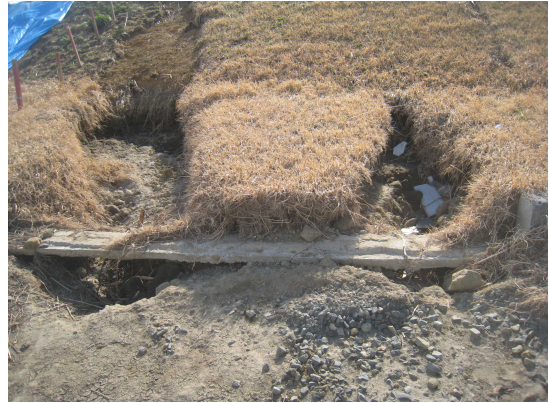
鳴瀬川河口近くでの津波による洗掘。堤防の芝が奇妙に削られている。

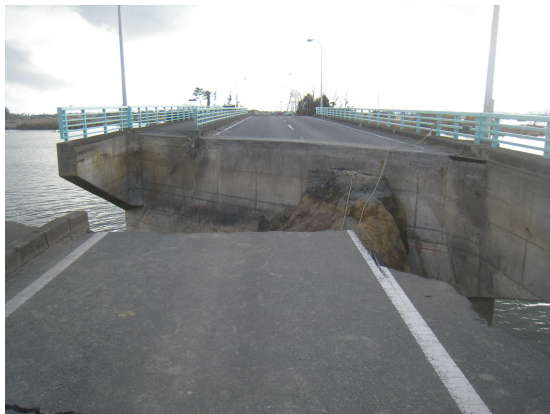
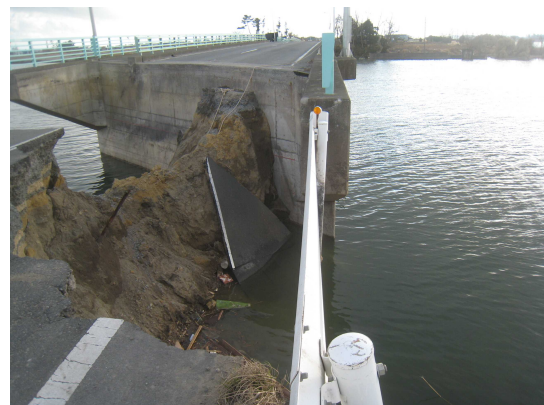
石巻港での橋台裏込土の津波洗掘による流失

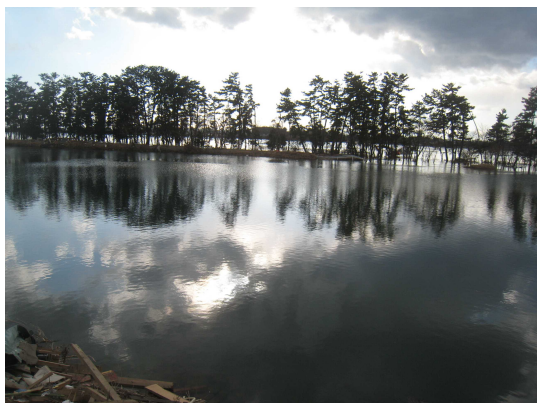
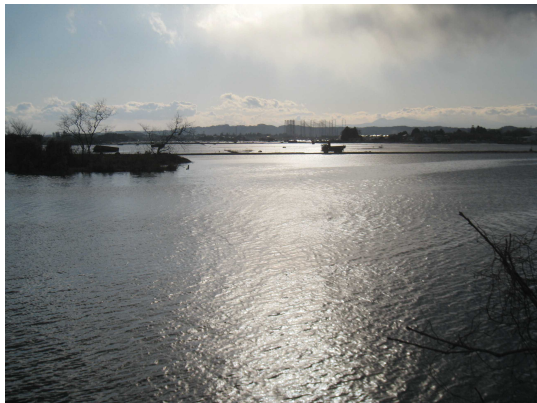
石巻での手前の運河に沿った松並木の水没と遠方の水田地帯の水没

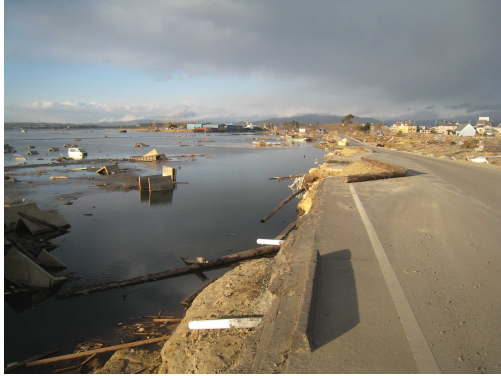
道路盛土沿いの津波洗掘

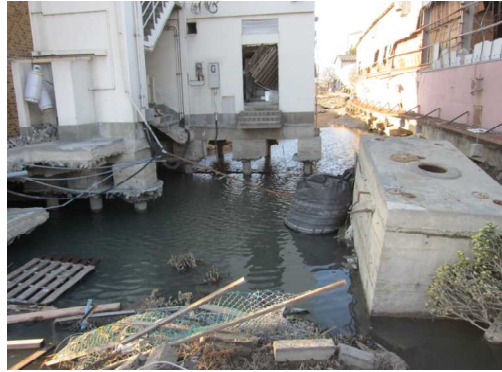
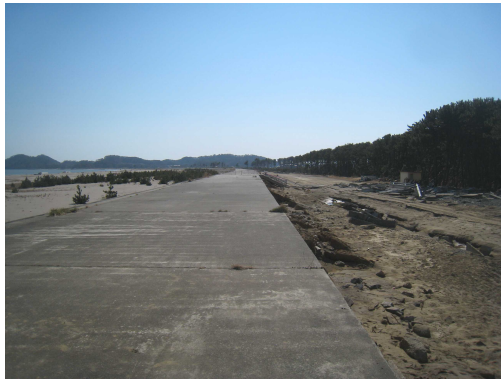
野蒜海岸堤防と津波による背後の激しい洗掘

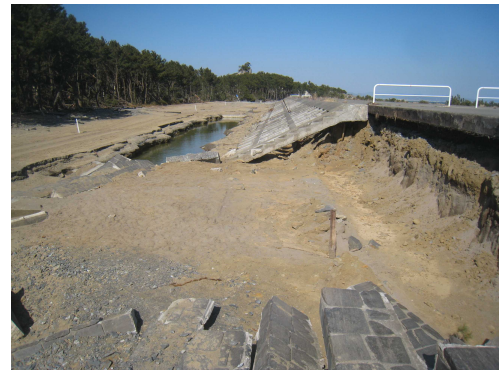
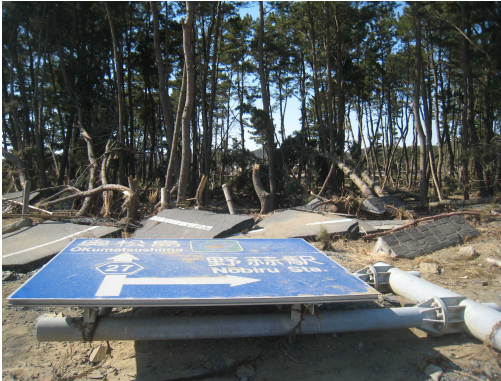
海岸背後の松林には津波の破壊が残されている。

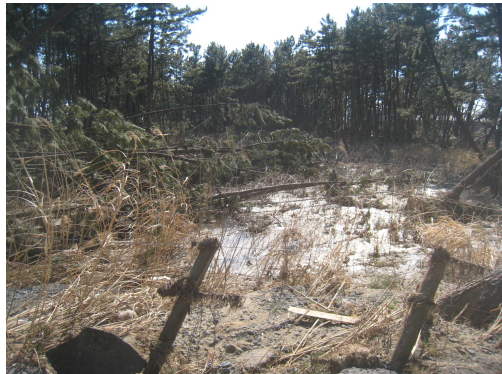
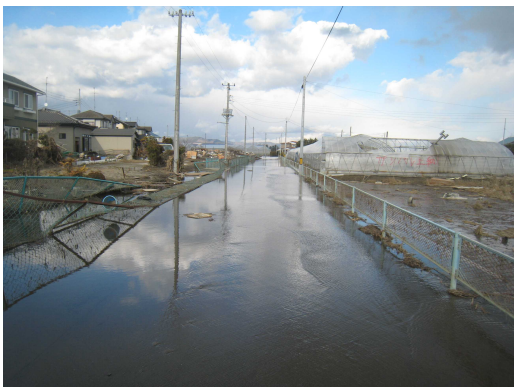
東松島市の住宅地は津波の被害は軽かったが、地盤沈下により高潮の影響を受けていた。

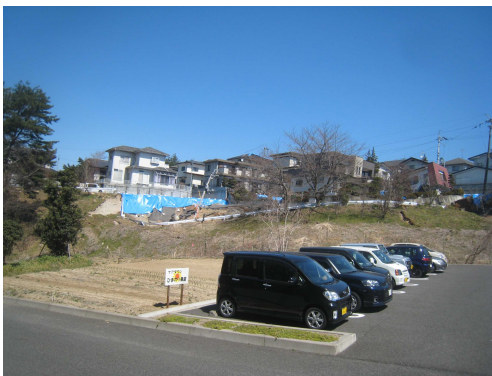
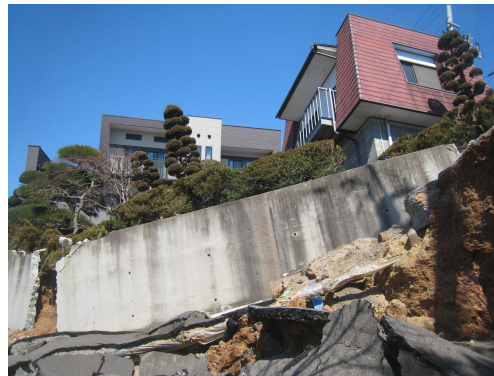
造成団地南側端部。赤屋根の家屋から左が滑り範囲、擁壁ごと敷地がずり落ちている。

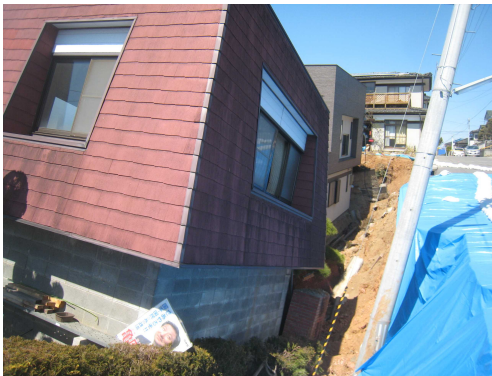
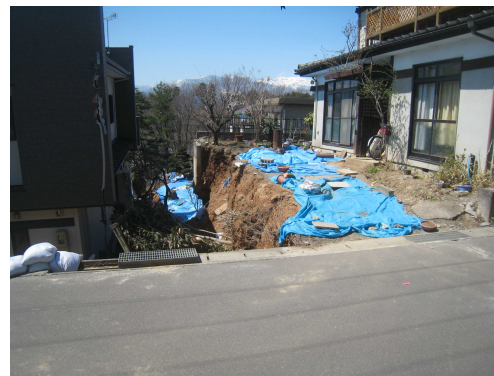
前の家は回転成分を伴う。後ろの家は水平に陥没し本震2回目の揺れでゆっくりと落ちたとのこと。家屋内は全く無被害で、2階に上がって行って整然としていたとの住民の証言。

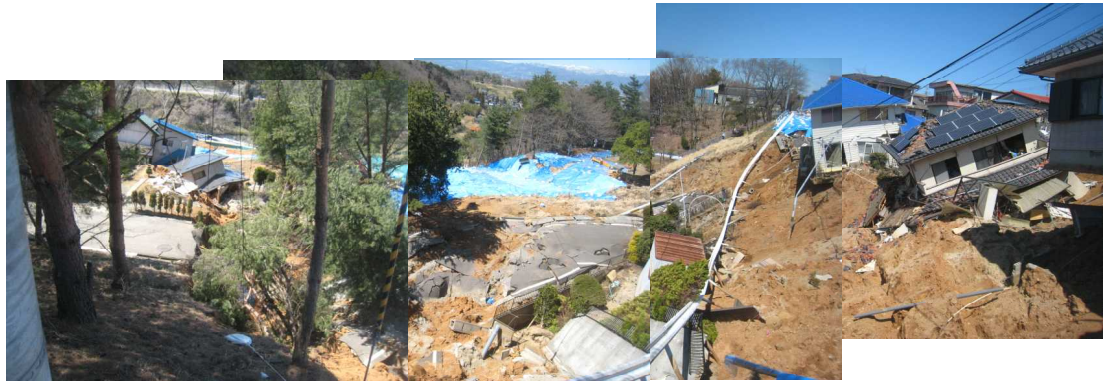
団地西側の斜面崩壊による家屋の被害、松林を巻き込んで剛体的に滑った部分がある。

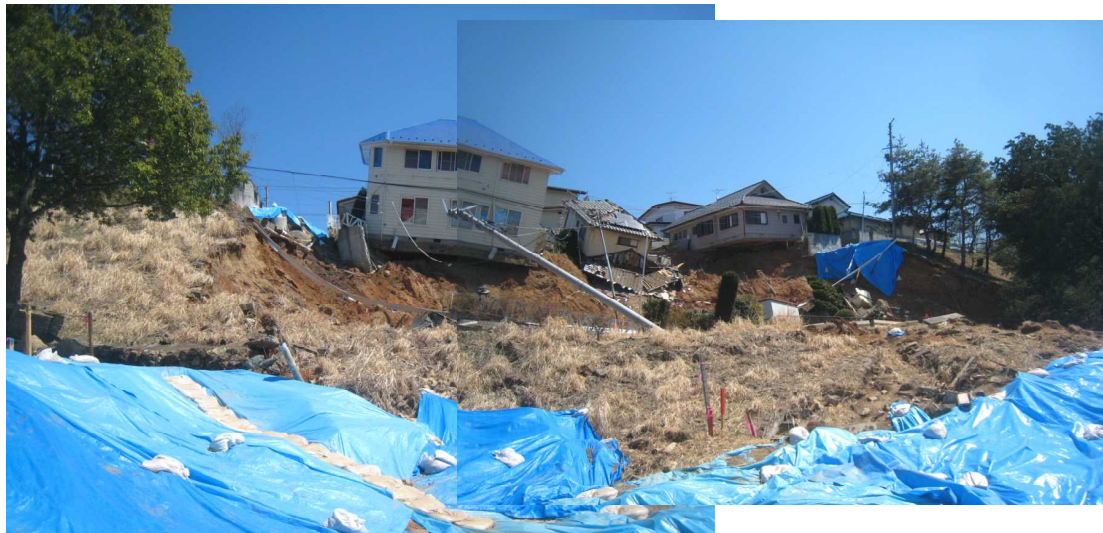
西側斜面崩壊の正面からの見え方、枯草の斜面が剛体的に前に滑り落ちたようである。

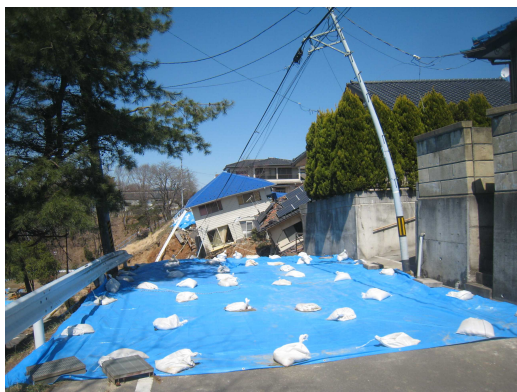
崩壊手前の道路から見る崩壊エリア

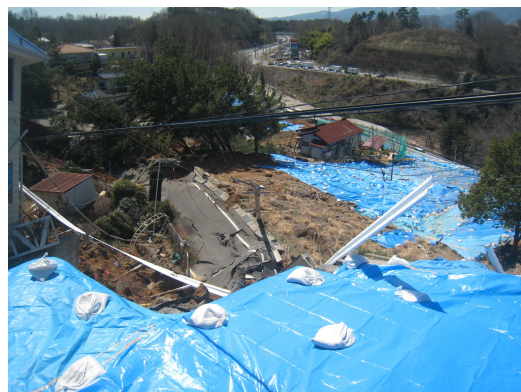
滑落した道路舗装と遠方の国道4号線
