2011.3.11 東北地方太平洋沖地震：布佐、神栖、嘉島、潮来、香取調査速報

調査日：2011.3.31、4.10

調査員：國生

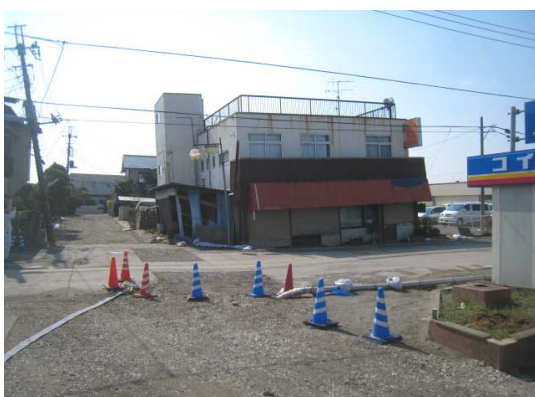
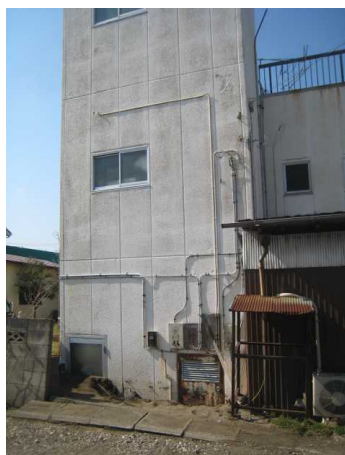
被災したのはひとつを除いてすべて木造家屋で、大半は 2 階建てである。特に以下の写真の木造モルタル 2 階建ての家は 1m 以上沈下し、軽いはずの木造家屋としてはかつてないほどの沈下量で、基礎周りには厚さ 1m ほども噴出した砂が堆積していた。

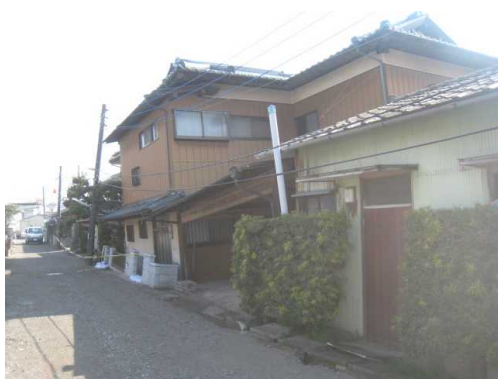
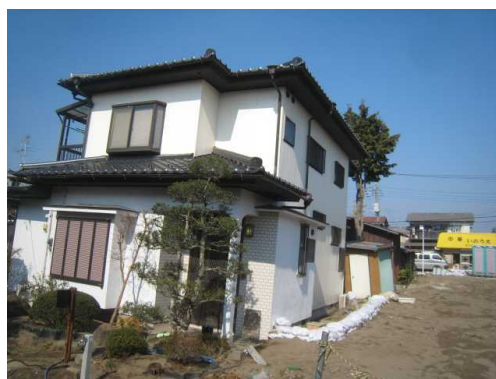
他にも 1m 程度の沈下は多数見られた。

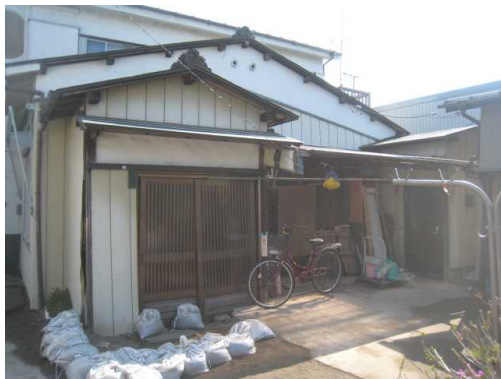
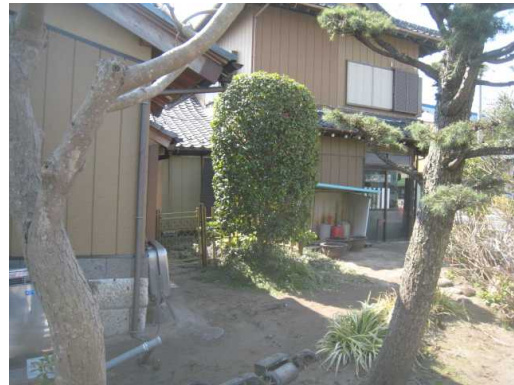
また、1階建てと2階建てでは沈下量に違いがあるように感じられ、2階部分と1階部分からなる家屋（写真右）では、沈下量に明らかな違いが観察できた。

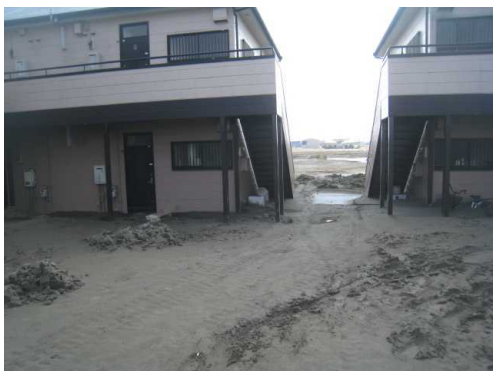
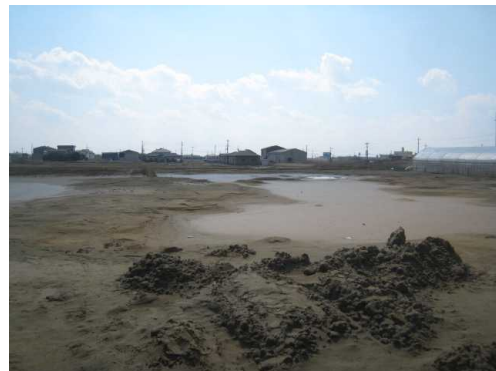
深芝地区では今回これらの比較的新しい建物が沈下・傾斜の被害を被った。新築間もなく見えるアパートは50cm以上の沈下と、最大厚さ1mに迫る噴砂の堆積に見舞われた。裏手の空き地は一面に激しい噴砂で埋まっている。噴砂の色は主に褐色系で酸化が進んでいるものが大半だが、中には還元下で青灰色の噴砂もあり、それぞれ埋戻し土と原地盤に対応していると考えられる。

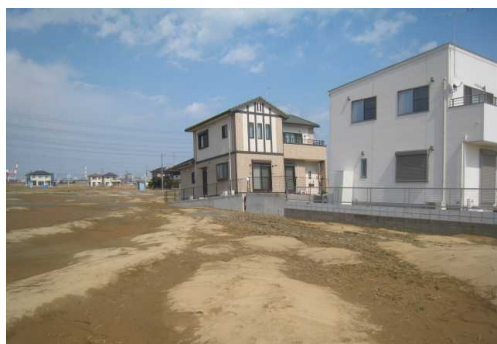
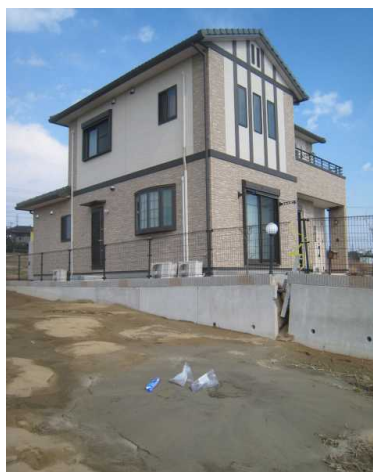
以下に示す写真の建物は 1m 程度の盛土の上に建てられていたが、建物基礎と盛土が一体で不同沈下し、大きく傾斜している。基礎（おそらくスラブ基礎）や上部構造の一体性が強いおかげで建物自体はほとんど無傷のようであり、ジャッキアップによる修復が可能と思われる。

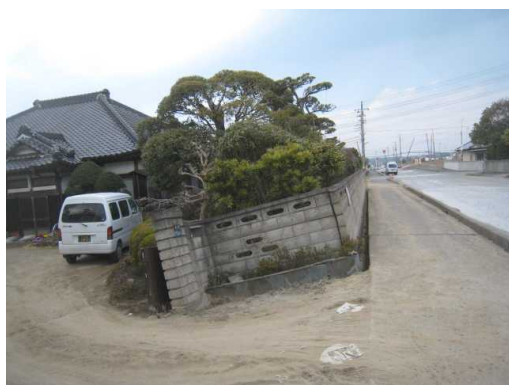
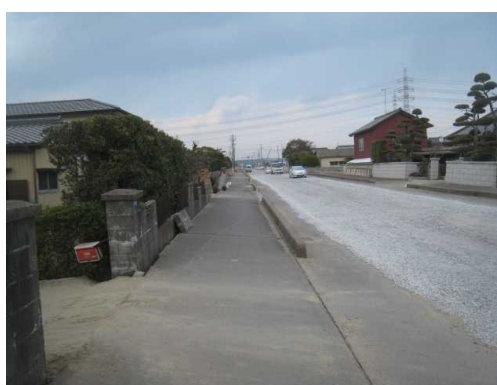
神栖市掘割地区では噴砂は深芝ほど激しくはないが、道路に対して各家の敷地が大きく沈下しており、歩道舗装面との間に大きな段差ができ、門扉などが傾いていた。道路下の路盤が強く、沈下しなかったためだけでこの大きな段差の発生が説明できるだろうか？しかも道路の反対側ではそれほど大きな沈下は起きていないため、昔の水路の埋め立てなどが関わっている可能性が考えられる。

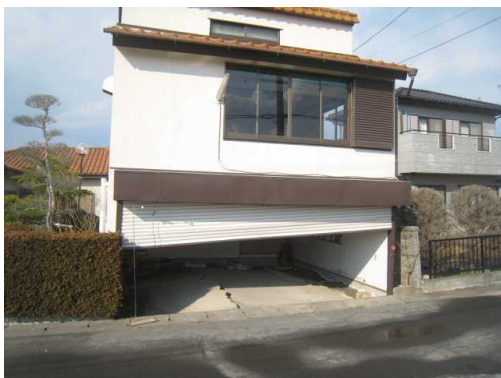
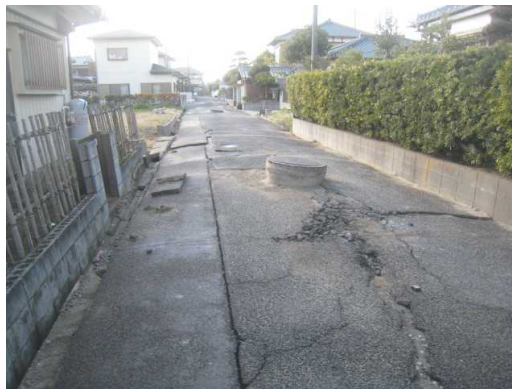
この一帯は 20～30 年前まで胸までつかぬ泥田であったが、川砂で 1m ほど盛りたてて宅地造成されたとのこと。U 字溝や電柱根元などで噴砂が見られ、道路面に比べて宅地が最大 50cm 程度沈下し、また横にも 50cm 動いた家もある。写真のように両端にある壁からの

建物荷重により、スラブ基礎の中央に曲げ亀裂が発生している。また、マンホールの浮上りも見られた。

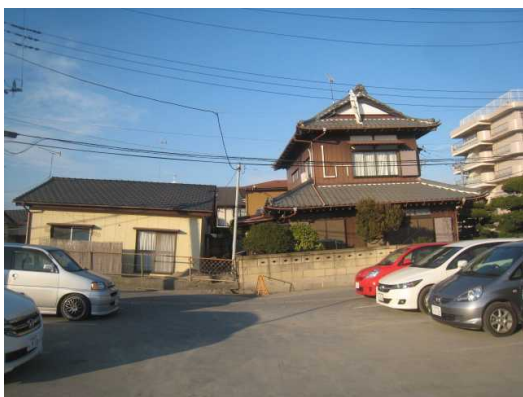
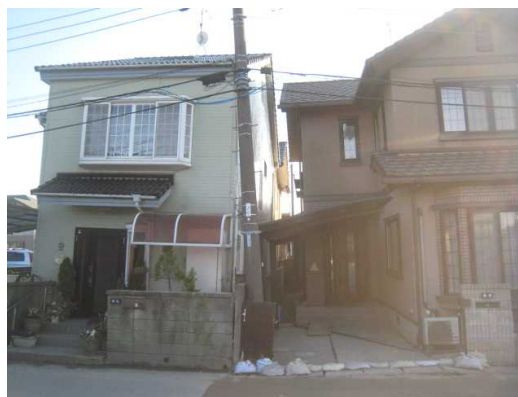
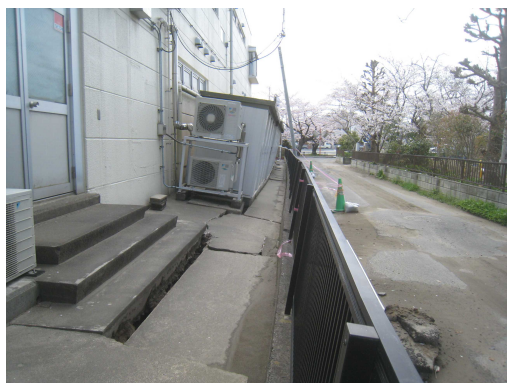
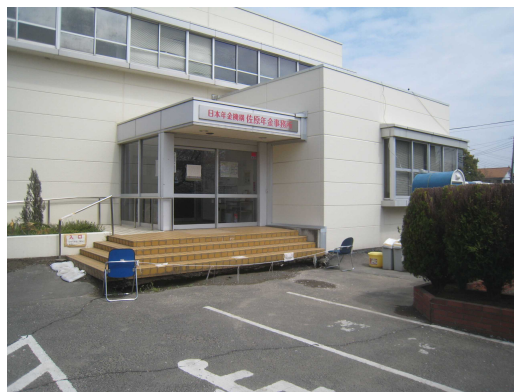
ここでは、南北に走るラインに沿って液状化が激しく、その両側の直接基礎木造建物がお辞儀をするように傾いているのが見られた。杭に載った建物は、地盤境界アクセスの問題が表れていた。

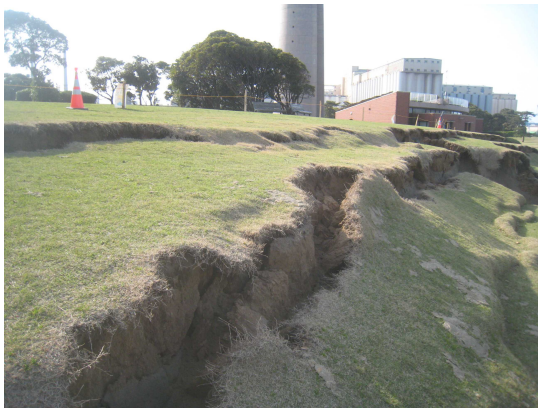
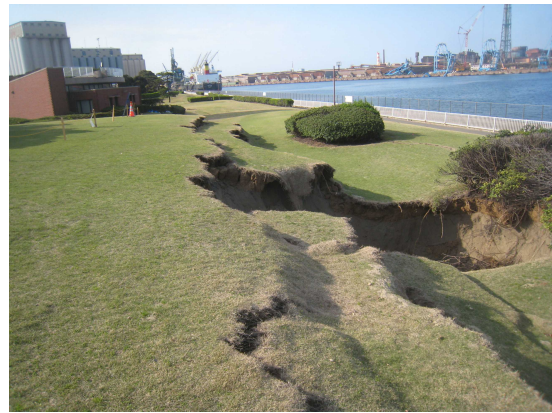
護岸に向かって 3 条ほどの開口・段差亀裂、右写真植込み横に陥没孔

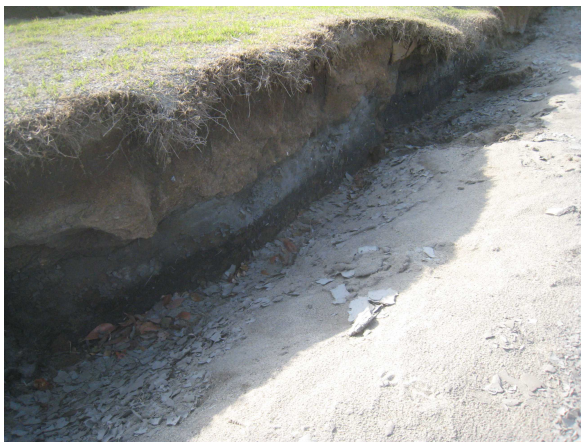
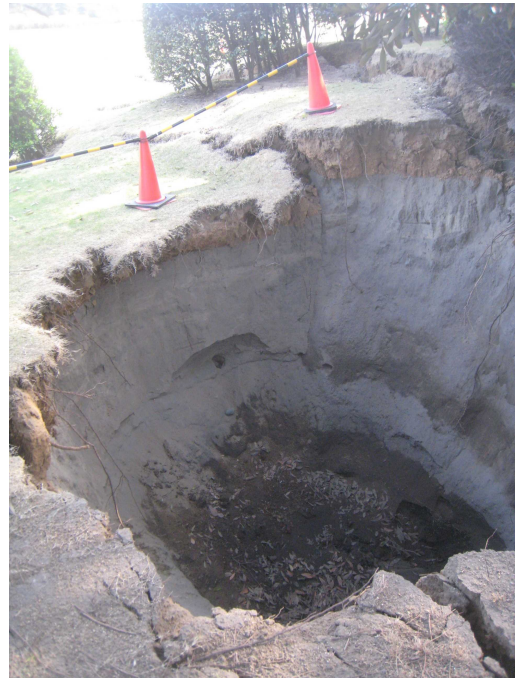
亀裂と深さ 3m ほどの陥没孔、30~50cm の表土の下は灰色の細砂が厚く堆積。

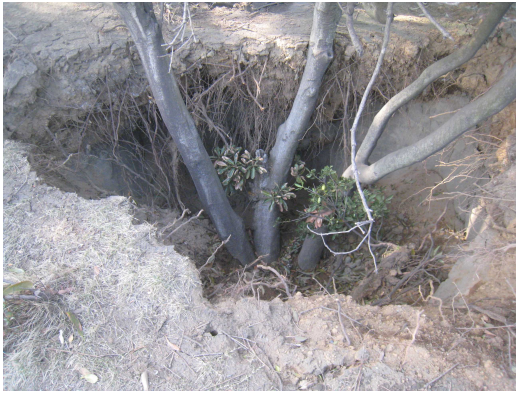
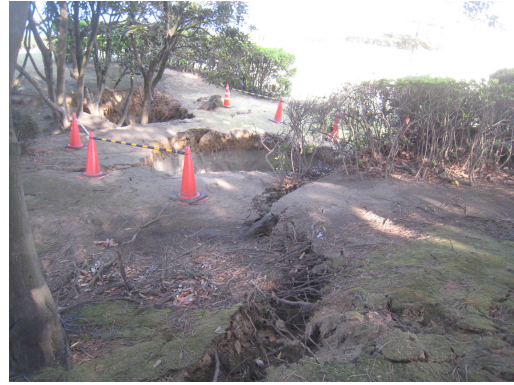
樹木の根を巻きこんだ陥没孔

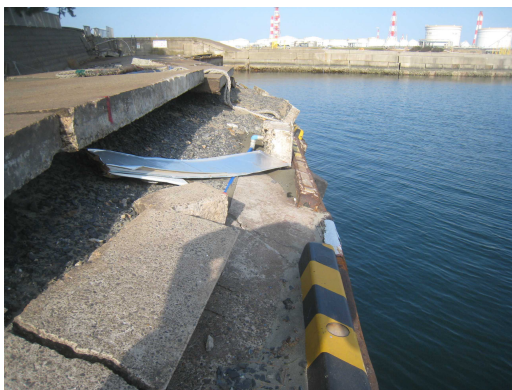
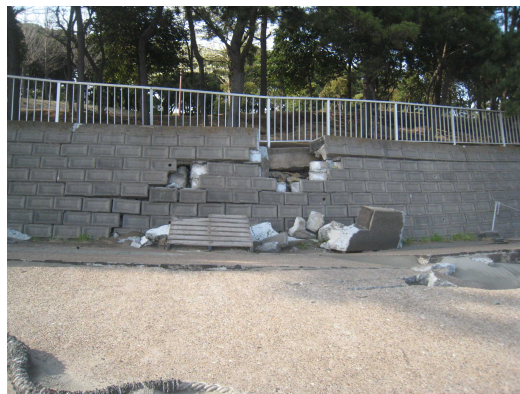
南側の船溜まり護岸の一部で前面への張出しが見られた。

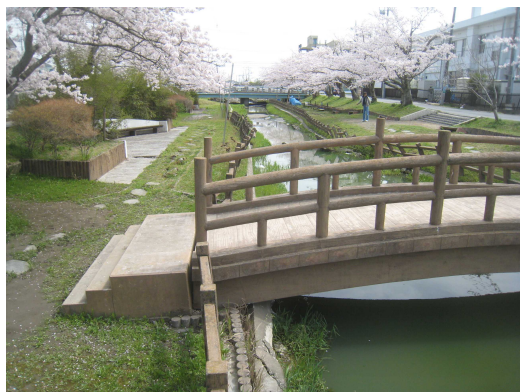
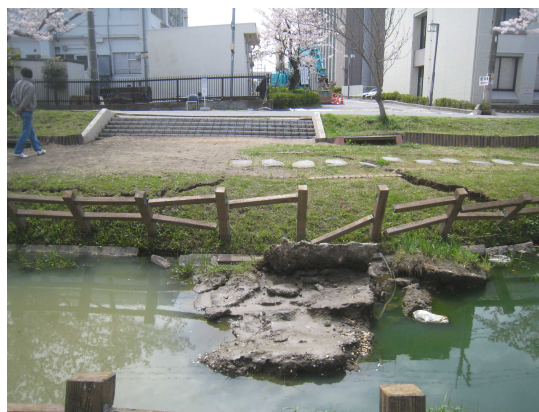
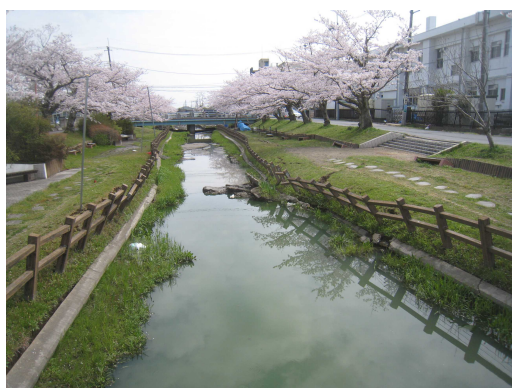
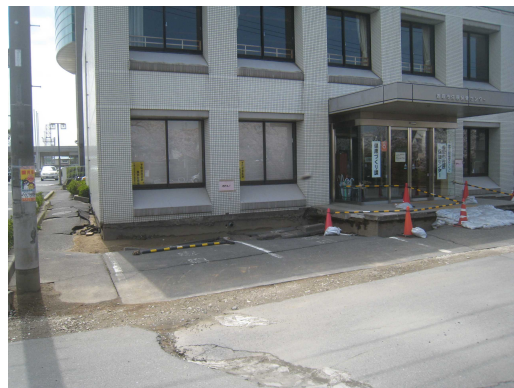
市役所前掘割の側方流動破壊、その影響で道路や役所建物が沈下。

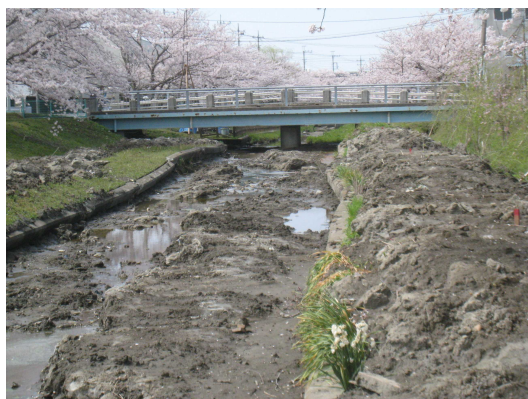
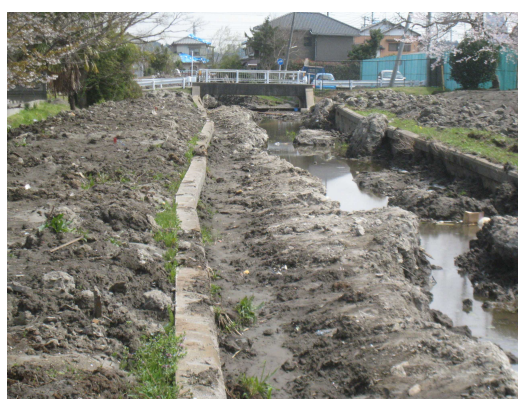
市役所から道路橋をこえた掘割も流動破壊、右写真の橋は流動変位の影響を受けている。
