2004年10月23日発生 新潟県中越地震 山古志村斜面災害のまとめ

中央大学理工学部

國生 剛治

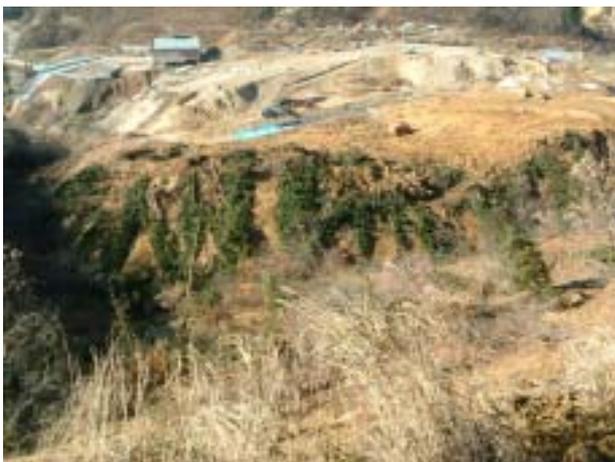
- ・ 東竹沢の滑りは斜度20度程度の西落ちの泥岩(新第3紀)上面を滑り面とし、その上の弱固結の砂層が流動したことが確認された。この青灰色の泥岩面(スリッケンサイド)は崩壊斜面下部に広く露出しており、その表面には明確な引っかき傷が認められ、これが滑り面となったことを示している(写真-1, 2, 3参照)(第3次調査)。

写真-1 東竹沢地滑りダムの全景

- ・ 応急対策として既にパイプ排水による貯水位の上昇防止が図られている。今後の対策工事としては、(a) 滑落崖付近に残った残留土塊の除去と(b) 水位低下の後に行う天然ダム土塊の除去がある。このうち(b)については、天然ダム土塊を元の河床レベルまで取り除くと、それ以外の地滑り土塊が再滑動する可能性もあるため、周辺斜面の安定性を確保しながらどこまで除去するかなど詳細な検討が必要となろう。

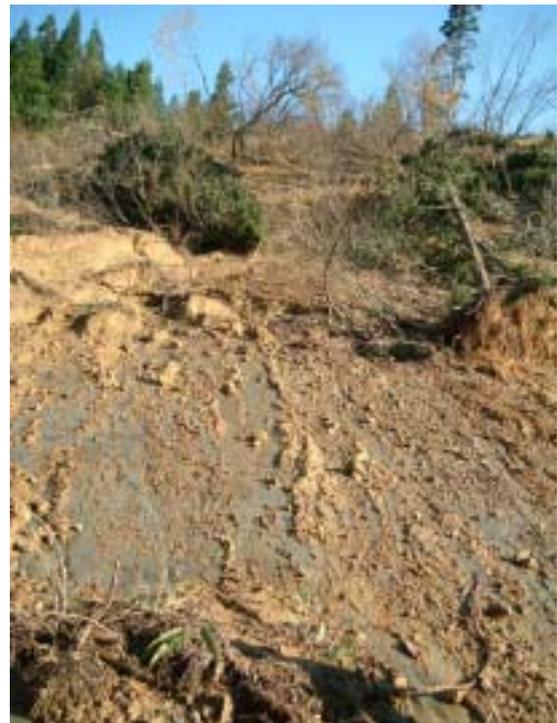
- ・ 泥岩の滑り面は目視しうる範囲でまったくの平滑斜面である。平滑面の上には水の流れがあり、上が砂層であったことから元々透水面であったと思われる(第3次調査)。
- ・ 天然ダムを形成した主要な移動土塊の平面積は平均辺長200m×250m、厚さは15~20m、土量は75~100万m³程度、移動水平距離は約120mである(添付図参照)。さらに斜面上部には倒木を伴った2次滑りが一定勾配の平滑な泥岩滑り面の上部を覆っている(写真-3参照)。移動土塊は主に新第3紀の砂岩であるが、実際の固結度は小さく締まった細砂と言ったほうが良い(第3次調査)。

写真-3 滑り面上部を覆う2次滑り土塊

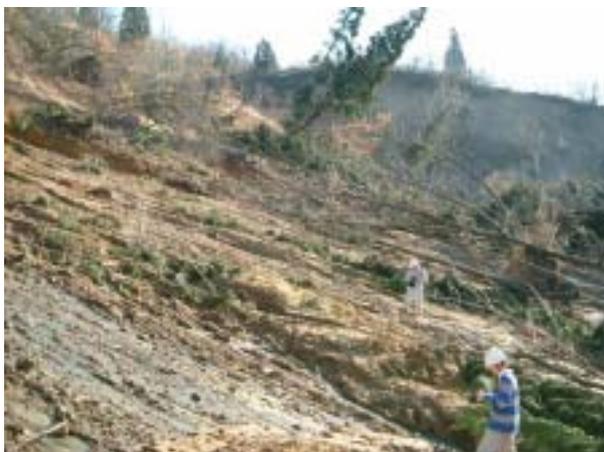
写真-2 地滑り斜面下部に現れた青灰色泥岩の
まったく平滑な滑り面
