2014年5月

中央大学理工学部都市環境学科 國生剛治

## I. 神達地区への越流メカニズムについて

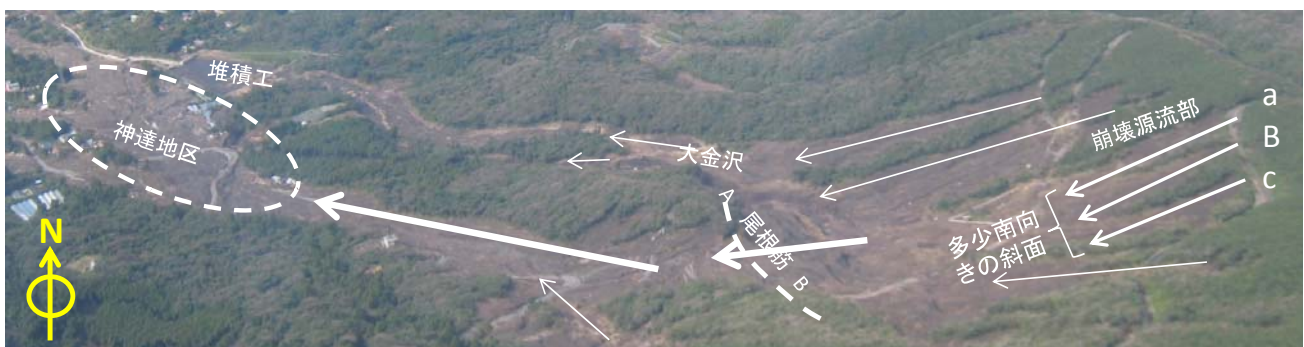
すなわち図-1に示すように、崩壊源流部のうち標高の高かった三枚の斜面 a,b,c は西から幾分南方向を向いており、そこで発生した滑り土砂が南向きのベクトルで標高 EL400m 付近から EL260m 付近まで流下する途中で比高 10m 程度の痩せ尾根筋 A-B (北西—南東向き) にぶつかったが、大きなポテンシャルエネルギーにより尾根を浸食・越流し、そのあと西方に進み神達地区に大量の泥流を送り込んだと考えられる。この流れの痕跡として、図-1の尾根筋 A-B 間での激しい浸食とその下流での基底溶岩の広範囲の露出が見られた。斜面 a,b,c より北側の滑り面の泥流は大金沢やその南で樹林間を抜ける泥流となった。また神達への泥流は尾根筋 A-B の下流で合流する南側の沢からも供給された。

つまり、元々は自然の尾根筋 A-B によって分けられていたはずの隣の沢筋に斜面 a,b,c の土砂が越流し、神達地区に流下する泥流量を増やし被害を拡大したと考えられる。これはたまたま南寄りを目指していた標高の高い斜面 a,b,c で大量の泥流が発生する不運が重なったためで、事前の予測は難しかったと考えられる。

図-1 ヘリから見た崩壊斜面と神達への地区泥流流下経路

今後の豪雨に備えては、大金沢の砂防堰堤は現在空の状態にされており、上流での泥流発生に備えができていない。神達地区については少なくとも大金沢流域から隣の沢筋への越流については、斜面 a,b,c は既に大量の火山灰が流失し途中に残留土が溜まっている程度であるため、よほどの豪雨でもない限り再発しにくいと思われる。しかし神達地区上流の南側斜面は今回滑りが発生しなかった急勾配斜面が広く残されており、今回とは異なる雨の降り方で滑りが起きる可能性を考えておく必要があり、神立地区上流部にも砂防設備を建設することが望ましい。
