2014年2月13日

I. 流動経路について

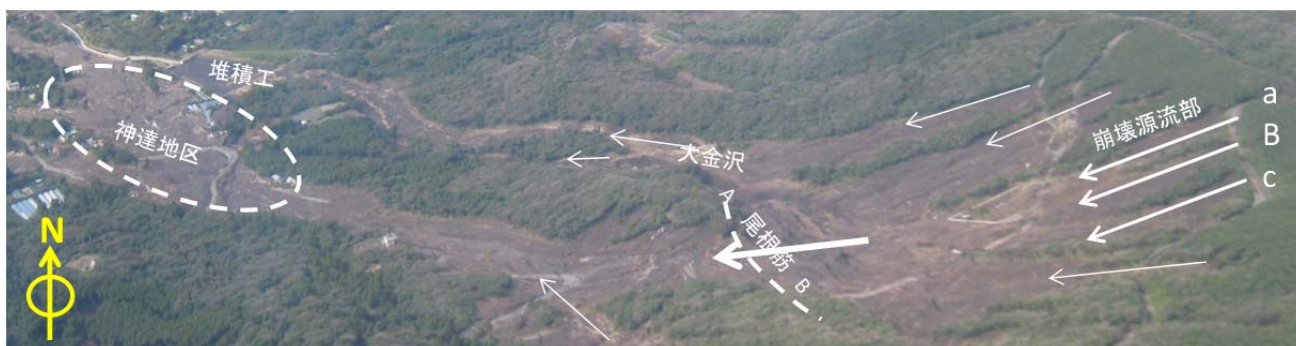
すなわち図-1 に示すように、崩壊源流部のうち標高の高かった三枚の滑り面 a,b,c は真東を向いており、そこで発生した滑り土砂が東向のベクトルで標高 EL400m 付近から EL260m 付近まで流下する途中で比高 10m 程度の痩せ尾根筋 A-B（北西—南東向き）にぶつかったが、大きなポテンシャルエネルギーにより尾根を浸食・越流し、そのまま真東に進み神達地区に大量の泥流を送り込んだと考えられる。この流れの痕跡として、図-1 の尾根筋 A-B 間での激しい浸食とその下流での基底溶岩の広範囲の露出が見られた。滑り面 a,b,c より北側の滑り面の泥流は大金沢やその南で樹林間を抜ける泥流となったと思われる。また神達への泥流は尾根筋 A-B の下流で合流する南側の沢からもかなり供給されたことも分かった。

図-1 へりから見た崩壊斜面と泥流流下経路

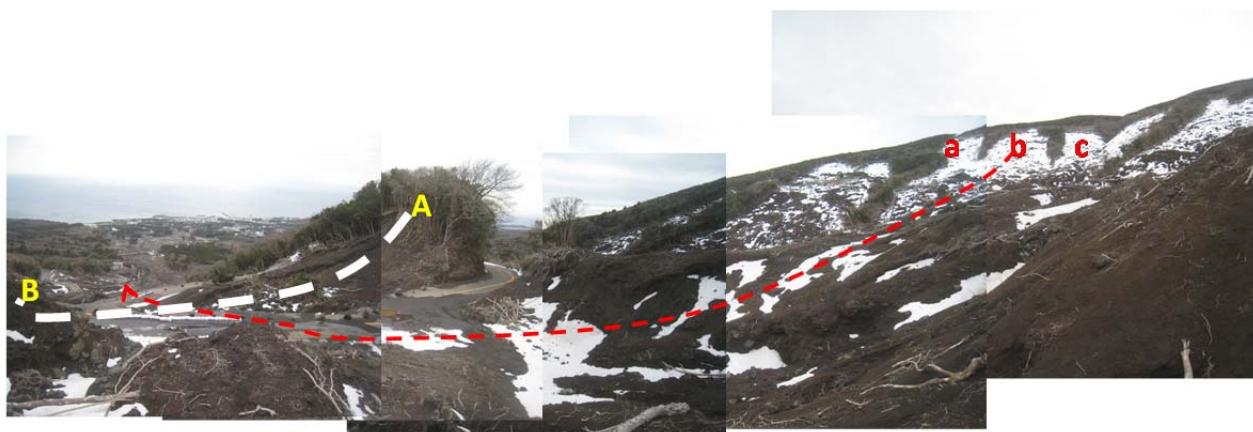
図-2 崩壊斜面 a,b,c から尾根筋 A-B を越えた流路の連続写真

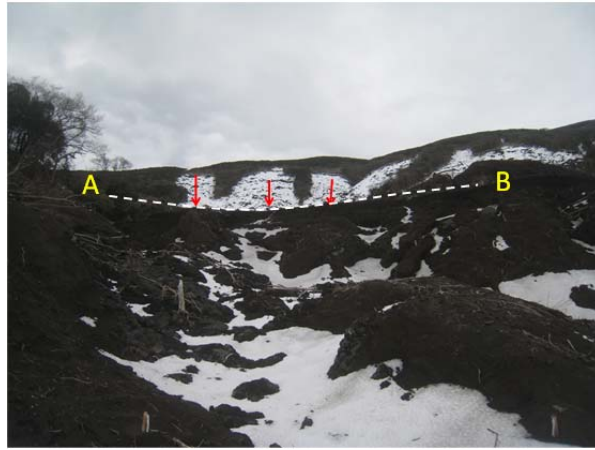
図-3 尾根 A-B 下部から見た崩壊斜面 a,b,c

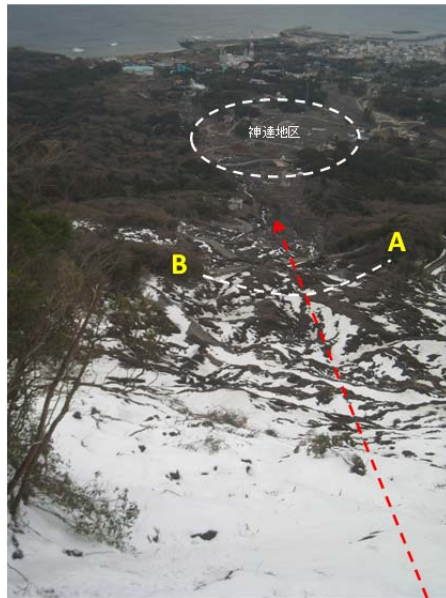
図-4 崩壊斜面上部から見た尾根筋 A-B を超えた流路と神達地区

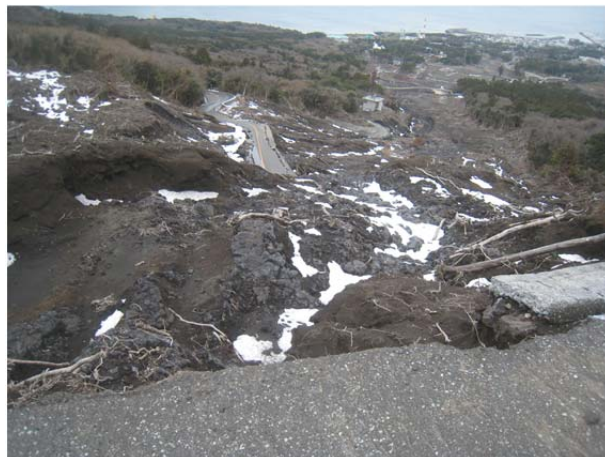
図-5 尾根筋 A-B を超えた泥流落下地点の浸食状況

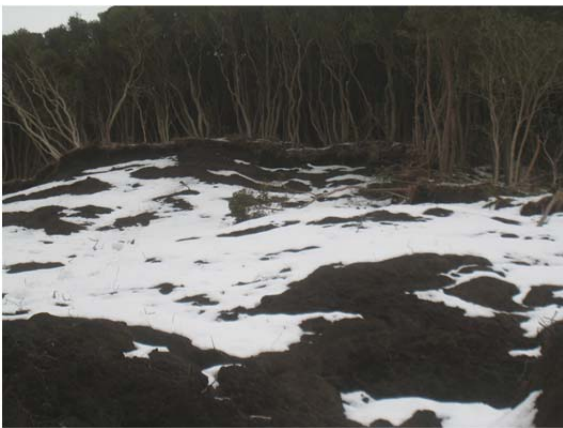
図-6 斜面上部地山際の滑り境界。
厚さ数10cm程度

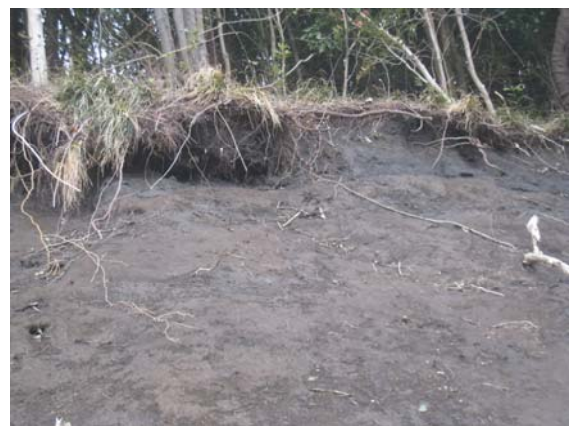
図-7 斜面中腹地山際の滑り境界。
厚さ1m以下,上部は黒色系,下は赤色系。

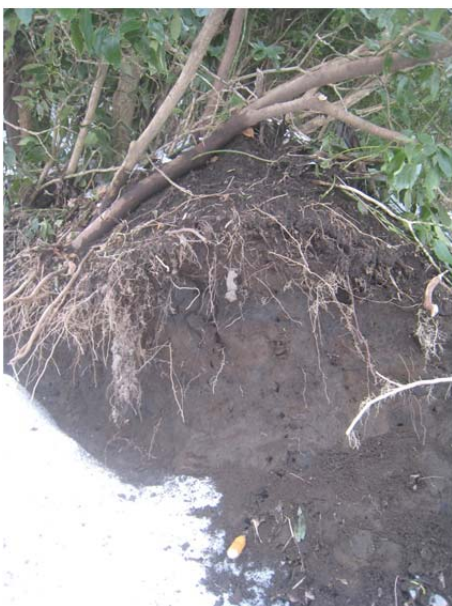
図-8 斜面上部地山際の滑り境界地層断面。
明確な層序は見えない。

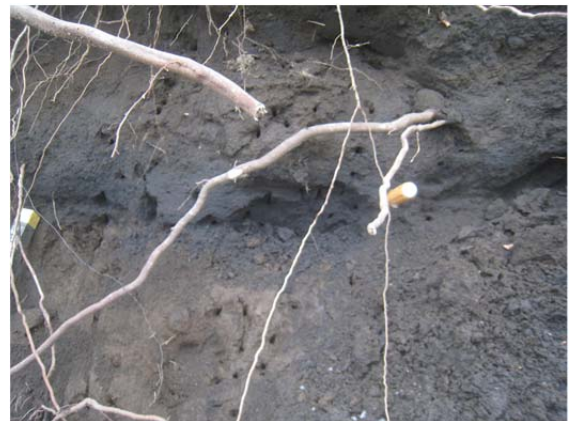
崩壊斜面の滑り面深度はいずれも浅く、残存地山の際では1m以下である。崩壊斜面上流部の浸食溝ではさらに深くなっているが、平均しても崩壊斜面の平均深さ(厚さ)は1~2m程度と思われる。今回の崩壊・流動範囲は全て低高樹林で覆われていたが崩壊斜面に樹根は残されておらず、樹根到達深度より深い深度で滑ったと考えられる。複数の残存地山で地層断面の土質・硬さ・樹根到達深度を調べた。表面近くは非粘性・黒色の火山灰質が多く数10cmの深さでは茶色の多少粘性を帯びた火山灰に変化する傾向がある。また非粘性火山灰でも粗粒砂の連続的成層構造が認められるところもあり、この層が水平方向に連続性があれば透水層と滑り面になり得たと思われる。樹根深さはせいぜい数10cmで余り深くはないが、ある特定の層によってそれ以深への伸びが明瞭に止まっているという傾向は見いだせなかった。

図-9 斜面中腹地山際の滑り境界地層断面。
ドライバーの柄の部分には粗砂の成層構造が見える。
