台風 26 号伊豆大島斜面災害(災害発生:2013.10.16 未明) 読売へりからの視察(2013.10.17.12:15~14:15)

中央大学都市環境学科 國生剛治

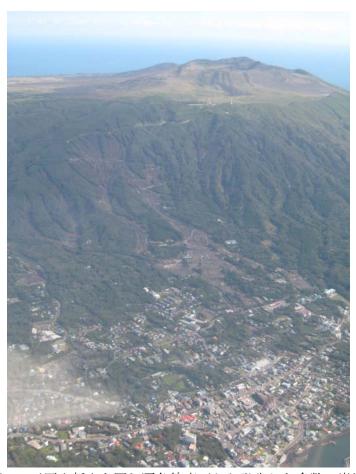
- 3. この付近の山肌では数十カ所でガリー浸食的な表層滑りが起き林が削り取られているが、滑りや浸食の上端はいずれも遷急線の直下や遷急線から下に伸びる尾根筋直下から始まっている。また道路が滑り上端となっている場合も多い。
- 4. 元町を襲った土砂を供給した大規模崩壊斜面は一瞬で起きた単一滑りではなく、上記のような個々の表層滑りが重なり合って大規模表層崩壊に発展したと考えられる。これは崩壊上流斜面で幾枚もの滑りの間に滑り残りの林が見えることからも分かる。浸食の深さはヘリから見る限り深くはなく2m程度と思われ、色調は全て灰黒色である。

写真-1 三原山新山を囲む遷急線直下から発生した多数の崩壊。 ご神火スカイラインの道路沿いからスタートしたものが多い。 中央の2筋が元町の集落を襲った。

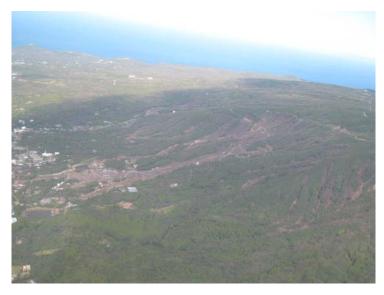
- 5. 滑りの最上端は標高 400m のご神火スカイラインの道路際やさらにその幾分上の標高 からも始まり、元町の標高 60m 付近の大通りまで達し水平距離 1500m であり、高度 差は 340m 程度でポテンシャルエネルギーは非常に大きい。
- 6. 大規模崩壊斜面の崩壊土は主に 2 筋の谷沿いに流れ下っている。途中で流れが二筋に 分流しており、その付近では流下時にできたと思われる幾条かの深い溝が見られる。

写真-2 南部より見た大島西斜面の崩壊。標高 400m から 60m まで 水平距離 1.6km、落差 340m。

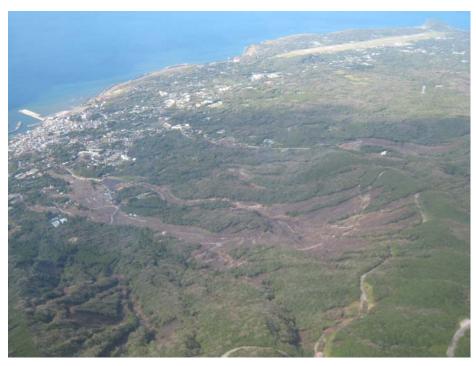
写真・3 別のアングルから見た大規模表層滑りの全長。周辺の山にも小規模表層滑りの発生が確認できる。泥流は途中で2本に分れて流下している。

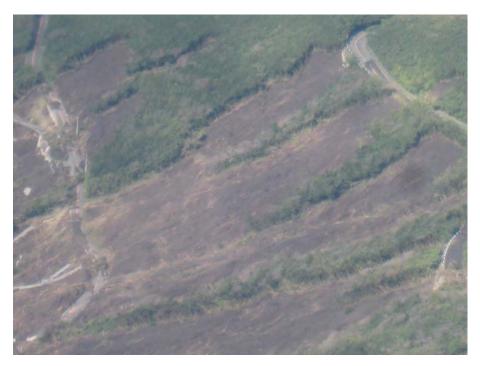
写真-4 大規模表層滑り発生の最上端。厚さ 2m 程度の複数の表層滑りが 複合したと思われる。

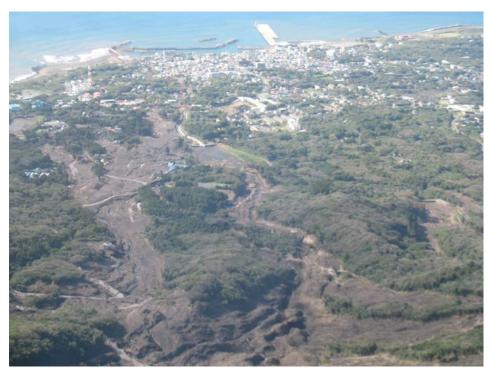
写真-5 分流点付近で谷には浸食によると思われる幾条かの筋が見られる。

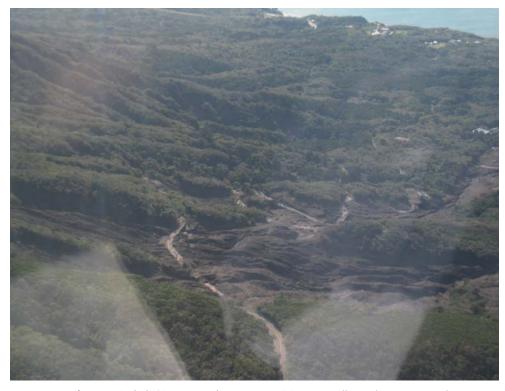
写真-6 分流点付近の浸食によると思われる溝のズームアップ

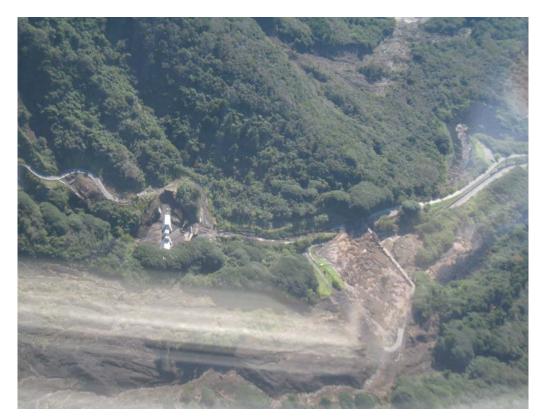
- 7. 北側の流れは小さな沢沿いを切り拡げているが、その下流には砂防堰堤があり下流への泥の流出が止まっているように見える。途中の砂防施設にも越流天端まで泥が溜まっている。南側の流れはご神火スカイラインのつづら折り道路沿いに流下し、途中狭窄部を通りぬけて集落に至り泥流幅を拡げ堆積している。
- 8. 土石流が集落を襲った時間は午前3時ころと言われているが、問題となる大規模斜面 崩壊は全体が一気に起きたわけでなく、多少の時間差を持って起きていると考えられ る。したがって集落への泥流の来襲も複数回にわたって起きたはずである。

写真-7 砂防ダムは天端まで泥が溜まっているように見える。

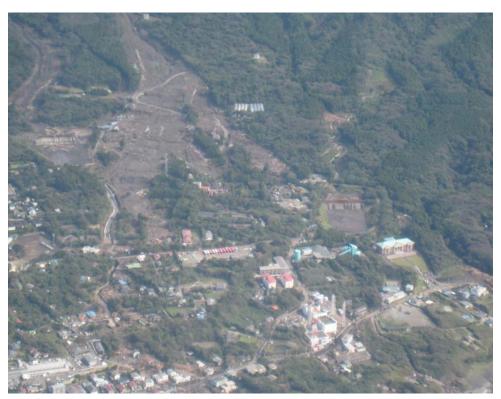
写真-8 南側の流路に沿った泥流は集落を襲い、標高 60m の大通りまで達した。 発表された雨量は同じ標高にある椿小学校(写真左端)で計測。
