台風 26 号伊豆大島斜面災害（災害発生：2013.10.16 未明）

フジテレビ取材に同行した地上踏査（2013.10.19.10:00~15:00）

中央大学都市環境学科 國生剛治

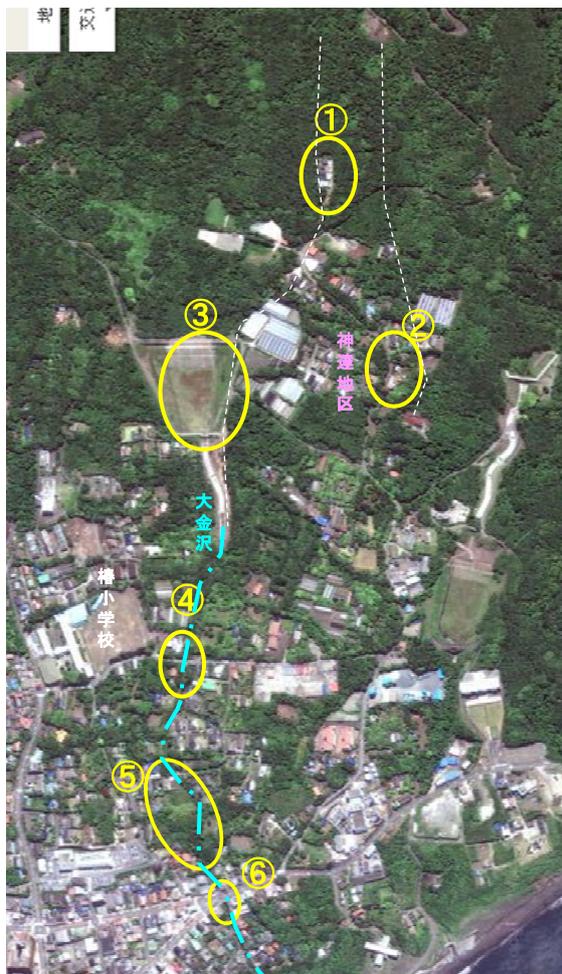
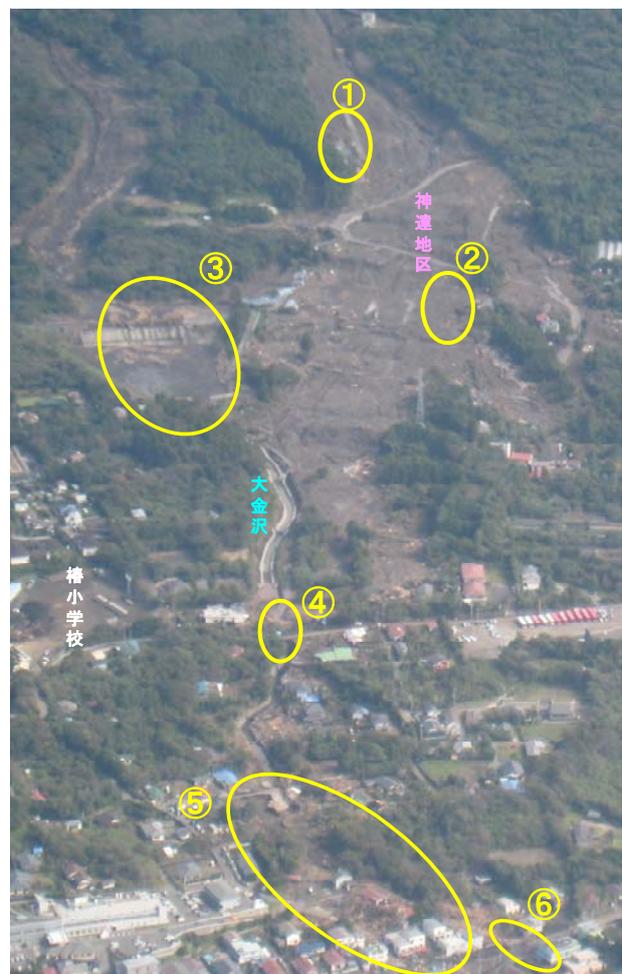
当日の行程（左：災害前、右：10月17日）

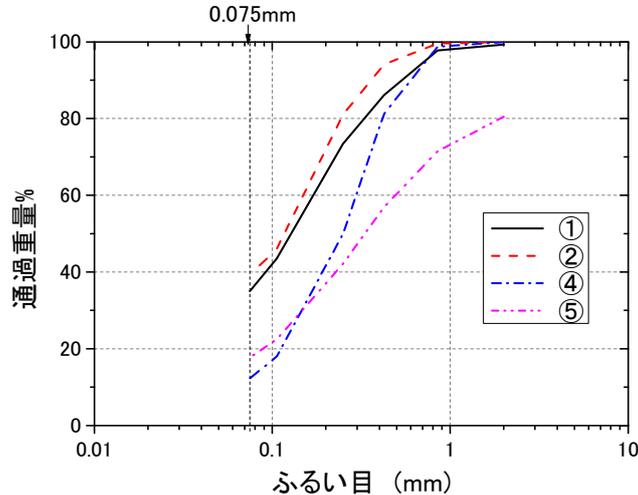
踏査途中、①②④⑤地点で泥流堆積物を採取したが、その振り分け試験結果を下図に示す。①②の上流部では平均粒径 0.2mm 程度のシルト混じり砂で、礫分はほぼゼロ。細粒分含有率（75 ミクロン以下）は最大 40%程度で非塑性である。下流に行くにしたがい何故か細粒分が少なくなる傾向が見られる。土粒子密度（ g/cm^3 ）は①2.827、②2.850、③2.908、④2.839 とかなり大きめである。

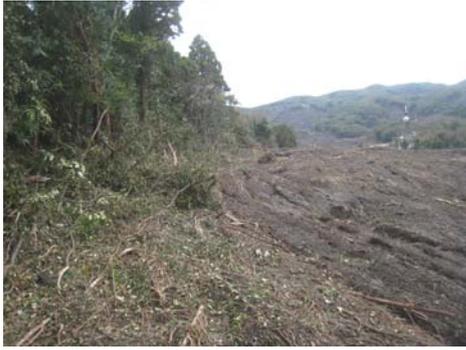
標高 400m 付近からスタートし標高 250~300m 付近で南側の沢に分流した泥流が、標高 140m 付近で最初に家屋に到達した地点。4 棟の建物が御神火スカイラインのツヅラ折り道路スタート点から 150m ほど上流に建っていた。建物前面道路の傾斜角は 10 度であった。標高 250 付近から山林を倒し数 10~100m の流路を広げながらほぼ直線的に高速で流下した。泥流の両端では流下物（砂）の堆積が見られるが、中央部では曲線状の深い溝を開削しその底部には灰色の岩盤（多分 1338 年溶岩流）が見られる。

図-1 最上流の家屋へ上流方向から森林を倒しながら流下した泥流流路を見る。右遠方はアンテナ局。

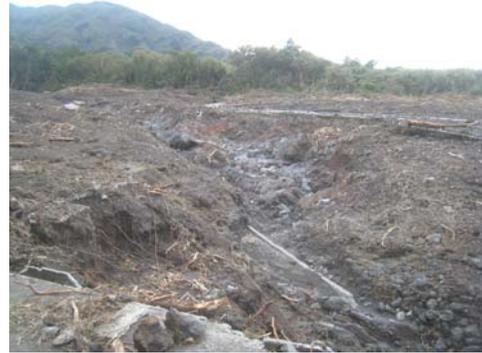
図-2 泥流流路には曲がりくねった浸食溝が掘られ、灰色の 1338 年溶岩流が露出している。

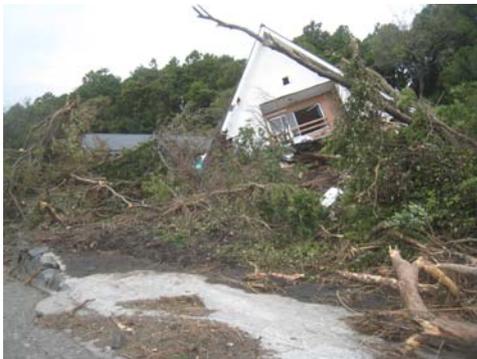
泥流は流路の端部にあったこの 4 棟のうち最上部の 2 階建て建物を倒壊させ、住民は負傷した。泥流がぶつかった上流側は流木がうず高く重なり、傾いた建物 2 階軒先には泥流のエネルギーを示す泥しぶきが残されていた。その下流隣の平屋建物（アパート）の南側区画では天井部を残して部屋のあった床から天井まで 3m 程度を住民と共に押し流したが、同じ建物の北の区画にいた別の住民は朝になってこの惨状に気付いたとのことである。さらにその下流隣には南北に 2 棟の同じ構造の建物が南北に建っていたが、流れの中心側建物は住民もろとも押し流されて基礎のみとなり、北側は窓・壁が損傷し泥しぶきがかかったが、建物は健在だった。

このことから、泥流の勢いが最も大きかった最上流部でも流れの中心から最も遠い最側部では流速が相対的に低く衝撃力が低下する傾向が読み取れる。最上流部 2 階建ては流れの端部に寄って建てられていたため倒壊したものの流失は免れたが、それより流れ中心に寄っていた下流隣の建物には流れがまともにぶつかり一部流失しさらに 1 m 以上の敷地落差のある下流隣の建物も押し流した。また流れの最側端にあった平屋建物には上流側建物による泥流遮蔽効果が見られるようである。

図-3 最上流の赤屋根 2 階建て家屋の倒壊。下流側隣の緑色屋根の家屋は屋根を残して前面が流失。

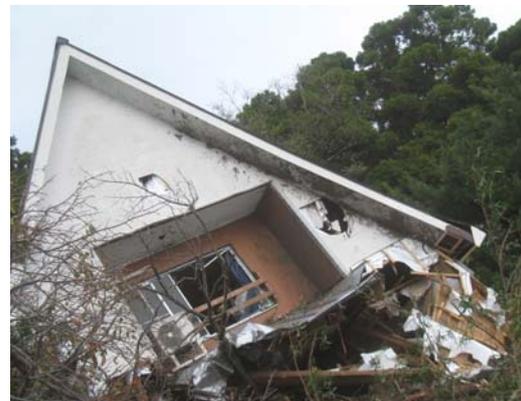
図-4 2 階建て家屋の底にも泥のしぶきが見られ、壁には流木?の衝突跡あり。

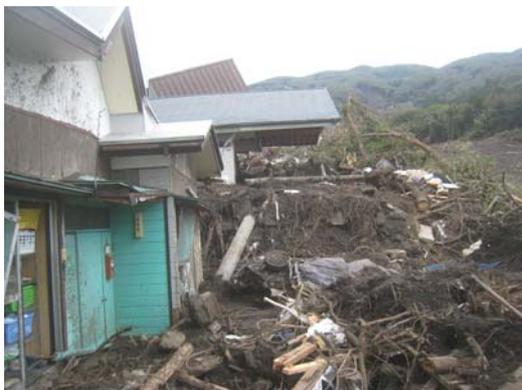
図-5 2 軒並んだ同じ平屋のうち流れ中央に近い 1 軒は流され奥の 1 軒は泥しぶき懸りながらも残った。上流側の緑屋根の下は空になりその向こうに赤屋根 2 階建見える。

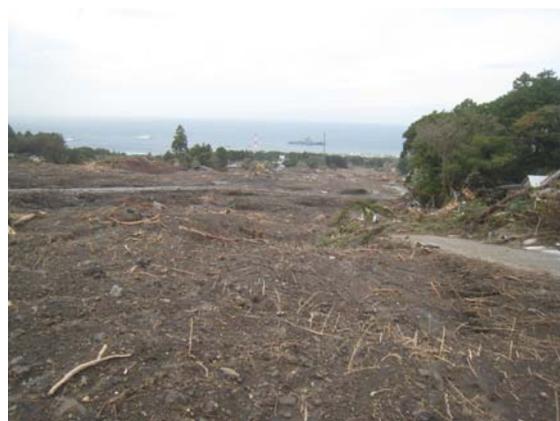
図-6 最上流から下流方向へ。右側に緑屋根の建物と敷地前面の道路（傾斜 10 度。手前の家屋のお陰で右手の林が残った。手前の泥流流下斜面は樹木根が下流側に引きちぎられおり、元の地盤標高から変化は少ない。

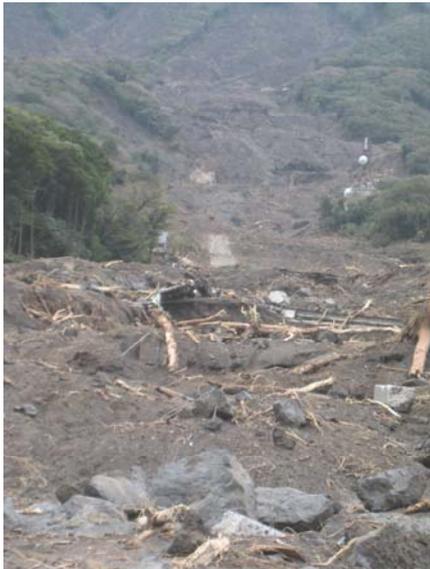
図-7 中流部から最上流の被災家屋（左の林陰の緑屋根）が見える。その前の舗装道路を見え、中流部の勾配の緩さが分かる。

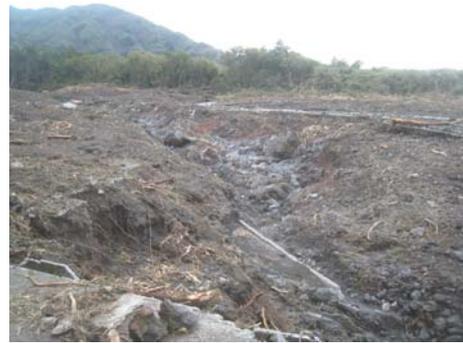
図-8 中流部の1338年溶岩流が現れた浸食溝

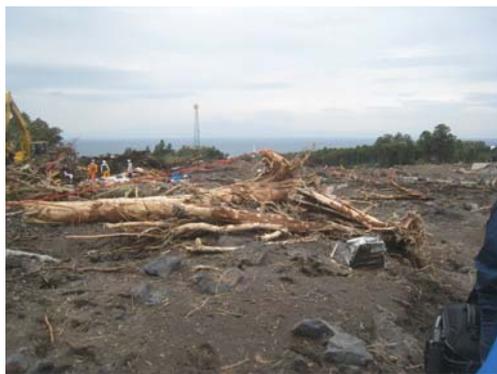
図-9 流木とともに灰色の溶岩塊が多数点在する。流木は樹皮がはがれているものが多く、流下エネルギーの激しさを物語る。

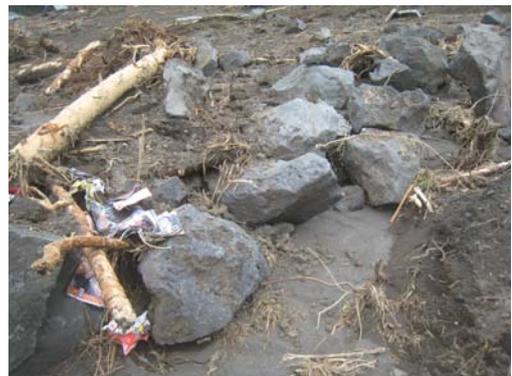
図-10 灰色の溶岩塊のズームアップ

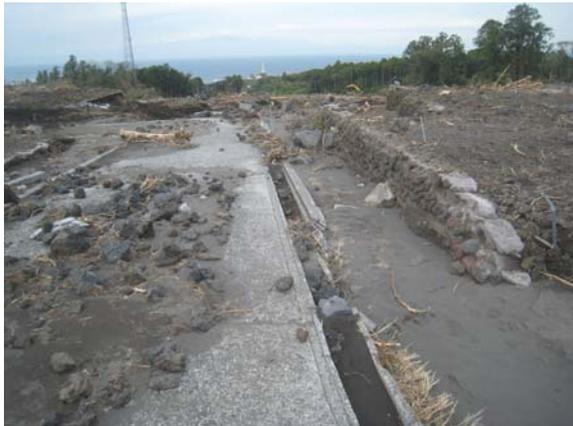
図-11 舗装道路沿いの宅地版のレベルはほぼ保たれ、泥流の体積も少ない。

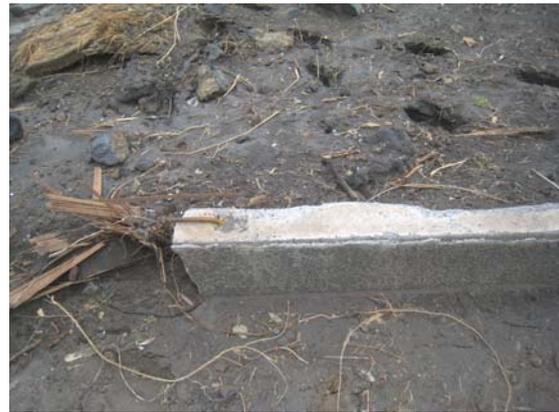
図-12 建物基礎根太の固定ボルトが下流側に激しく曲げられ、材木が引きちぎれていることが分かる。

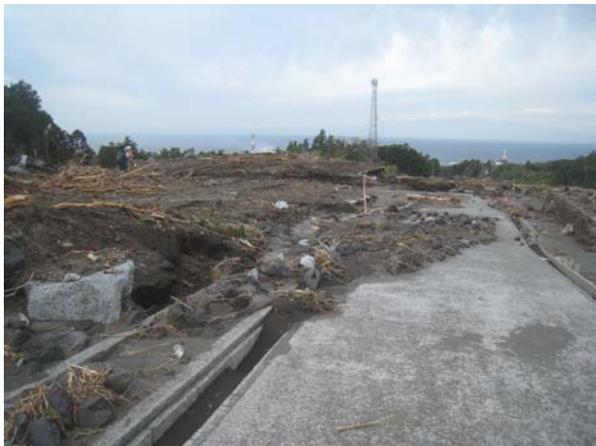
図-13 敷地内でも障害物の抵抗で渦が発生した所もある。泥流堆積は少ない。

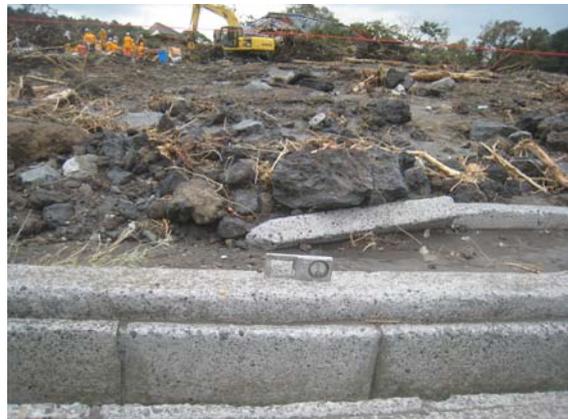
図-14 前図の道路方向の傾斜測定。4度。

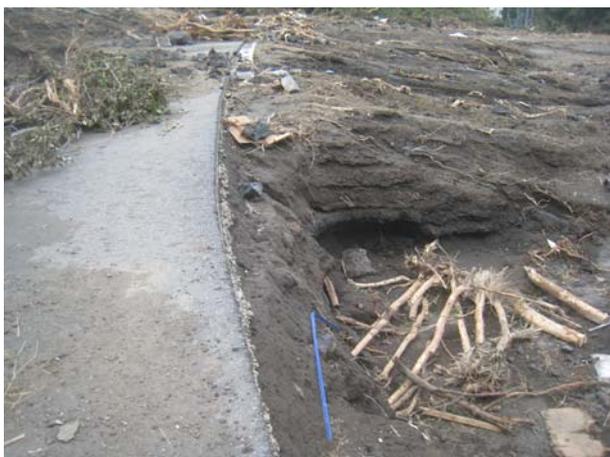
図-15 舗装道路下流間際から多数の侵食溝が始まっている。泥流底部の渦流による浸食と思われる。

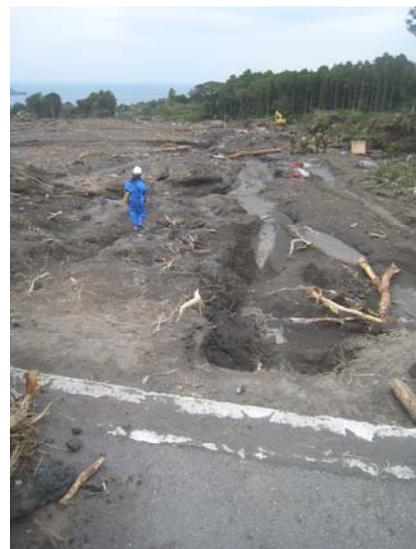
図-16 侵食溝はかなりの延長があり、下部には泥流堆積が見られる。ここから先、勾配は再び急に。

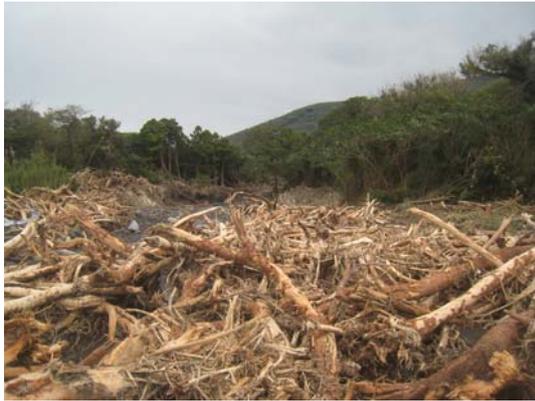
図-17 北側の沢を下ってきた泥流と流木

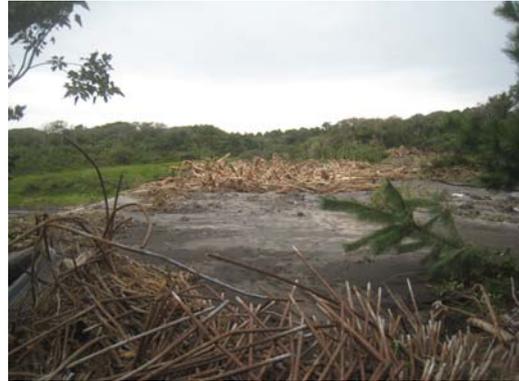
図-18 北側の沢から上段の砂防ダムに右向こうから流入

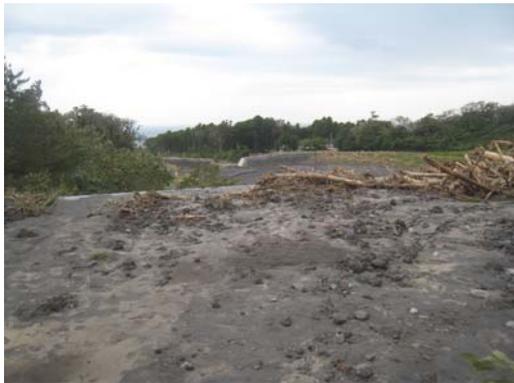
図-19 満杯となった上段のダムから、はるか下段のダム堰堤を望む。

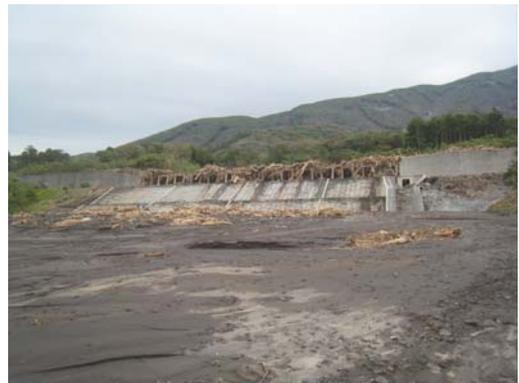
北側の沢（大金沢）の標高 130m 付近に 2 段の砂防ダムが設置されていたが、いずれも泥流で天端まで満杯になっていた。上のダムは排水路が鋼管柱からなり本来水を通す設計だが、流木により塞がれ鋼管柱の上まで火山灰が貯留されていた。下側のダムは排水堰高さまで溜まっていた。下側のダム排水堰から下流は 3 面張りコンクリート水路となっており、空の状態であった。

図-20 下段ダム堆積面から見た上段の鋼管パイプ式ダム堰堤。

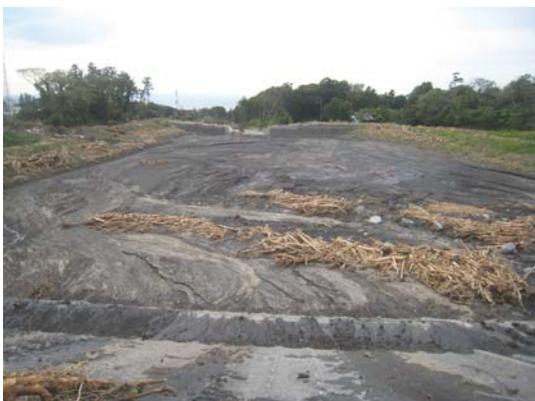
図-21 越流端まで満杯の下流ダム

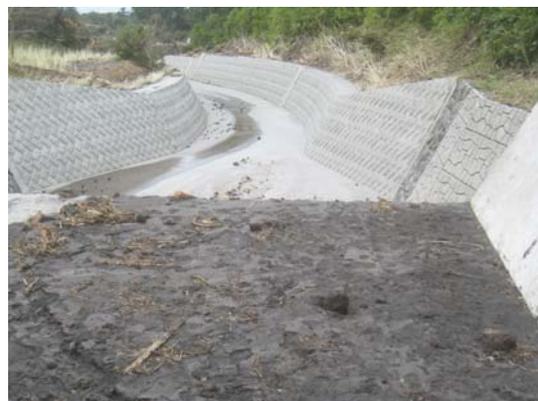
図-22 下流ダム越流端から続く空の 3 面張りコンクリート水路

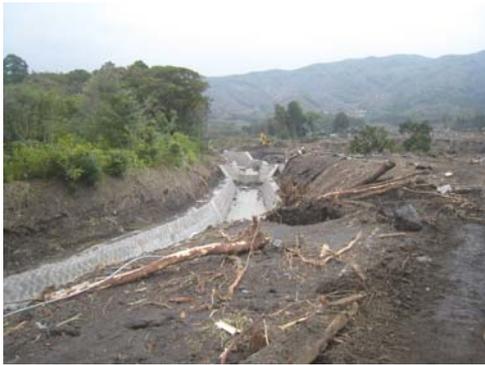
図-23 遠景の上流砂防ダムからの大金沢3面張り水路はほぼ空っぽ。

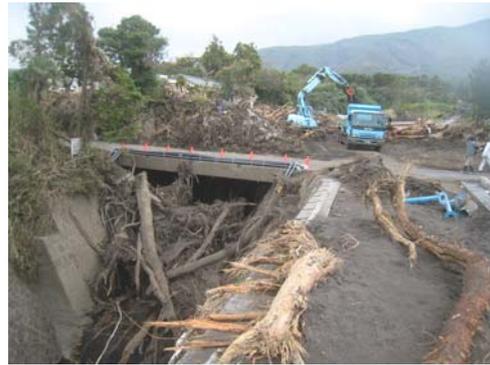
砂防ダムから下流の3面張り水路が最初の道路橋に差し掛かったところで流木と火山灰が河道を塞ぎ、砂防ダムから溢れ出たかまたは神達地区から水路に流れ込んだ泥流が主に道路左岸を20m程度の幅で超えて、道路に面した家屋1軒と住民を押し流し、その下流川沿い2mほど段差のある敷地の建物の半分を壊し、さらにその下流川沿い3mほど段差のある敷地の建物を全壊して水路下流に抜けた。現場訪問時点では、橋から下流しばらくの区間水路はほぼ空の状態になっていたが、泥流がもう一度水路に戻った痕跡は沿いのフェンスの破壊などから分かる。

図-24 大金沢の道路橋が流木で塞がり泥流の越流が起き、再び水路に戻った形跡。

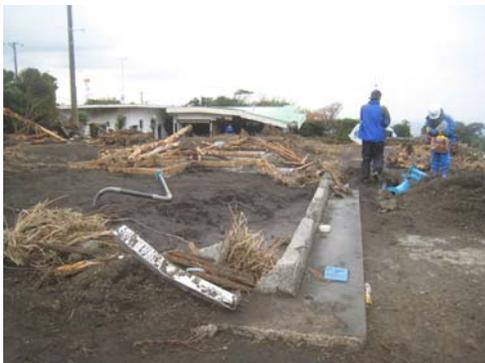
図-25 手前の道路から向こうに幅20m程度で越流した泥流が家屋と住民を押し流し、円形の家屋に向かった。

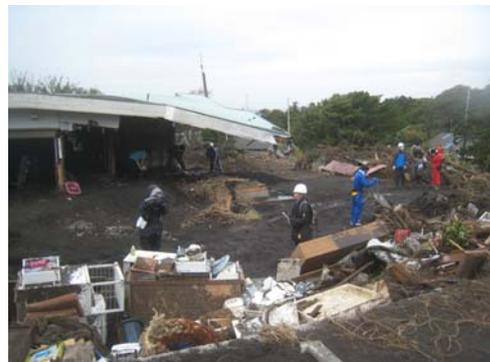
図-26 2mほど下がった敷地の建物の一部を押し流しさらに下に流れた。

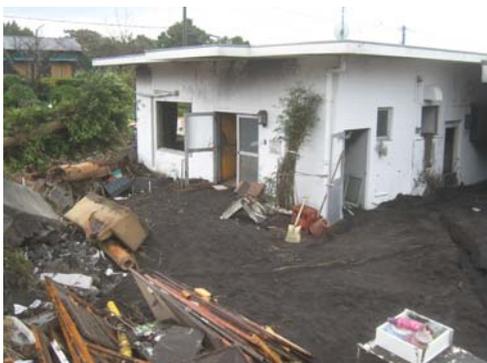
図-27 前図の隣の建物は窓やドアが壊れたが辛うじて持ちこたえた。

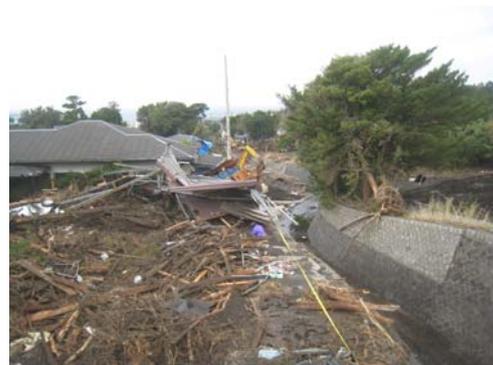
図-28 さらに3mほど下がった敷地の建物を全壊させ水路に再流入した。

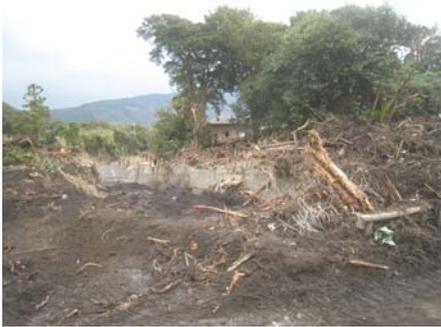
④の橋から一つ下流の橋で再び流木による水路の閉塞が起き、越流が起きて泥流が左右岸に向かった。左岸では幅 30m位が局所的に低地になっているため、そこにある建物一戸が全壊し、ほか3戸は泥水被害を受けた。ここの住民の方からは、最初おもに水や小さな流木が押し寄せ、次に泥流が来たとの証言があった。一方、右岸には地形勾配の関係からか大量の泥流が流れ、また流動速度も大きく浸食溝もできた。このため、数軒の建物を押し流し人命被害を起こした。

図-29 大越モータース傍の橋の閉塞を右岸側から見て、遠方に④の橋方面を望む。

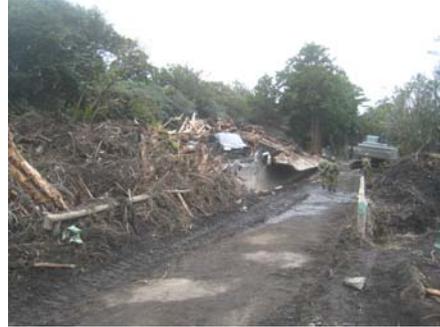
図-30 橋の閉塞部から左岸側への道路と、道路左側の擁壁の泥流による倒壊。

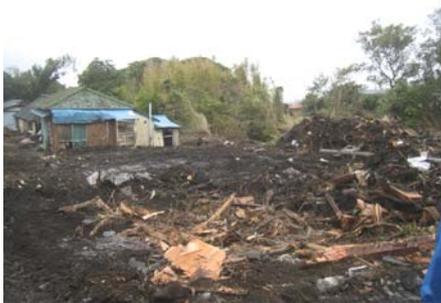
図-31 左岸側低地部で建物倒壊と泥水害を受けた建物（洪水の後に泥流襲来との証言あり）。

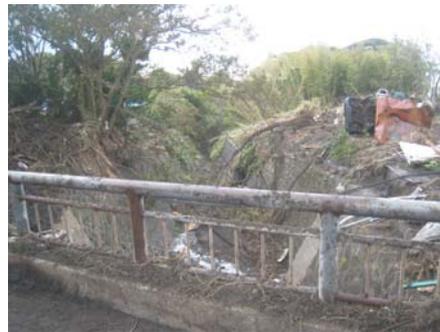
図-32 橋の閉塞部から下流はほぼ空の状態。

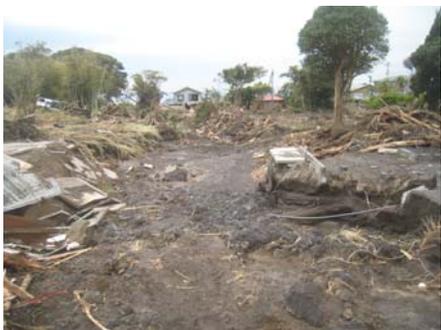
図-33 右岸側に溢れた泥流の流路は大越モータース建物（写真正面）の基礎まで押し流したようだ。

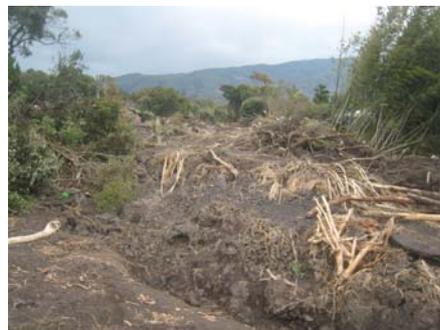
図-34 右岸側に泥流が掘り下げた流路

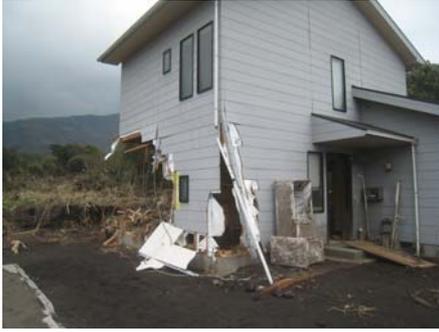
図-35 右岸を流下した泥流が建物1階部分を破壊。

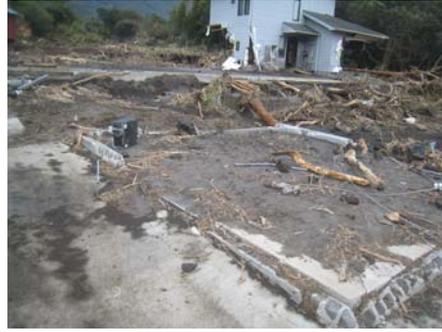
図-36 右岸を流下した泥流でこの建物は押し流された。

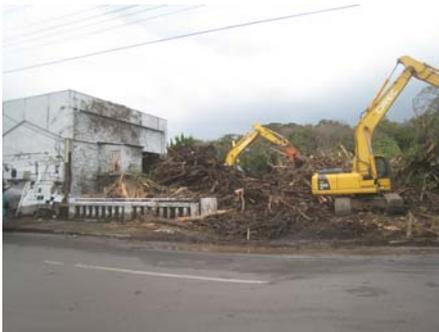
④、⑤と同じメカニズムで水路最下流でも閉塞が起き、泥流が道路を越流し、左岸の木造家屋を全壊（老夫婦は泥水害で畳ごと下から持ち上げられ天井に避難）、右岸のブロック積み建物も泥流圧力で全壊。

図-37 橋の上流側にうず高く積もった流木。

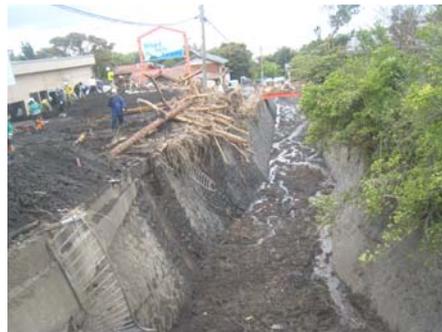
図-38 橋の下流側水路。ここから海岸は近く、そこまで橋の閉塞は起きていない。

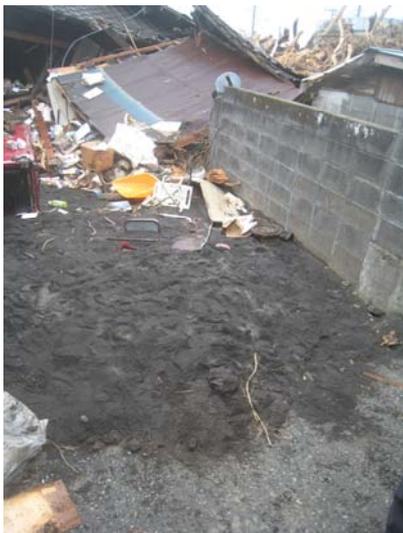
図-38 左岸側の木造家屋は泥水害により倒壊。

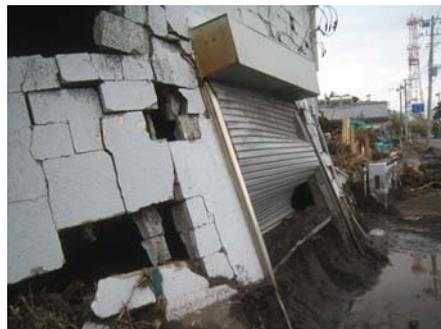
図-38 右岸側のブロック建物は泥水圧により全壊。
