2021熱海市伊豆山土石流調査速報(2021.7.12)

中央大学 (名誉教授) 國生剛治

土石流発生日時: 2021年7月3日(土) 10:30頃
 発生場所: 静岡県熱海市伊豆山地区
 逢初(あいぞめ)川筋

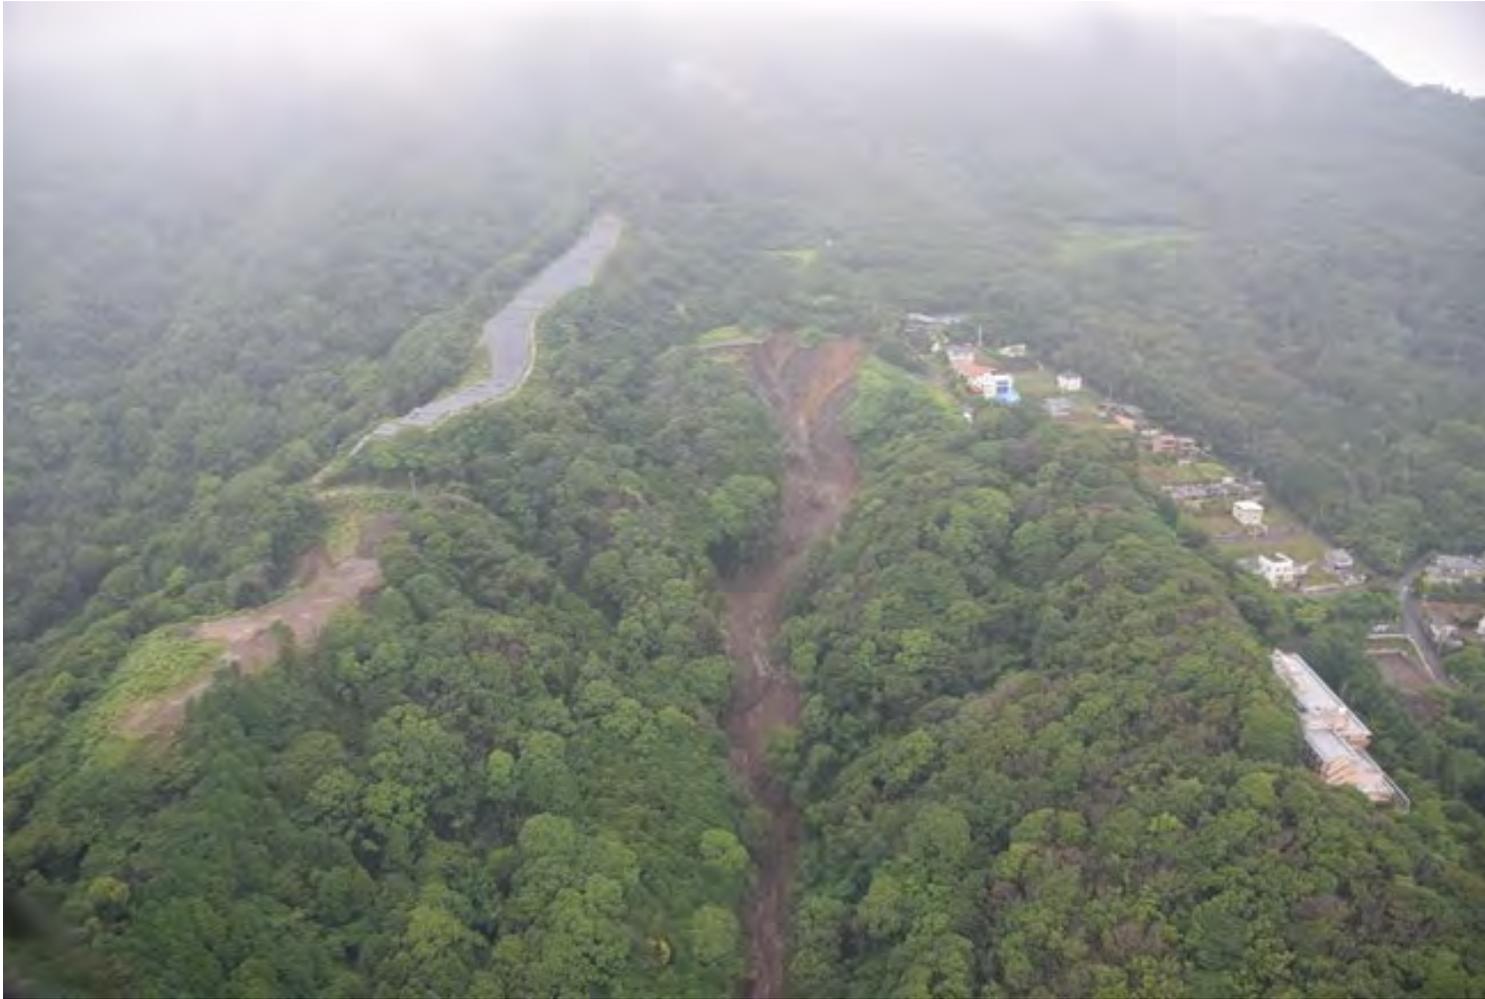
逢初川上流部の崩壊した源頭部を望む。(読売新聞社ヘリより筆者撮影)
崩壊盛土より上に谷地形はなく上流からの沢水供給は考えにくい。
(右側は開発された別荘地、左側は尾根部を整地して設置されたソーラーパネル)

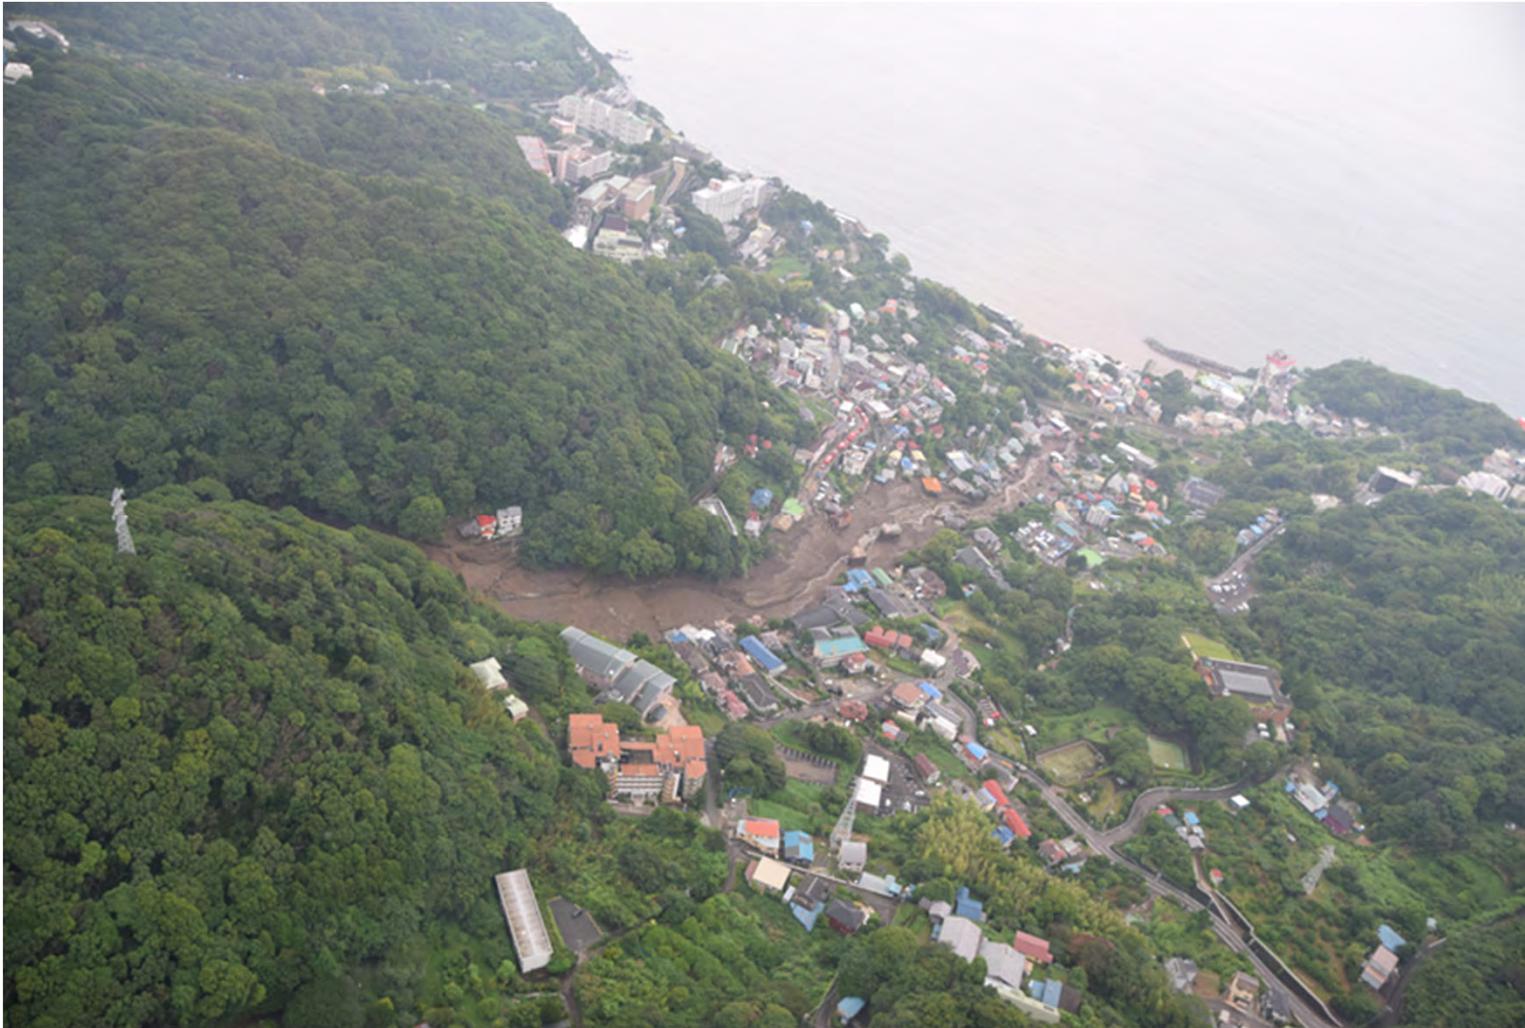
逢初川中下流部の被災した市街地から海岸までを望む
(読売新聞社ヘリより筆者撮影)

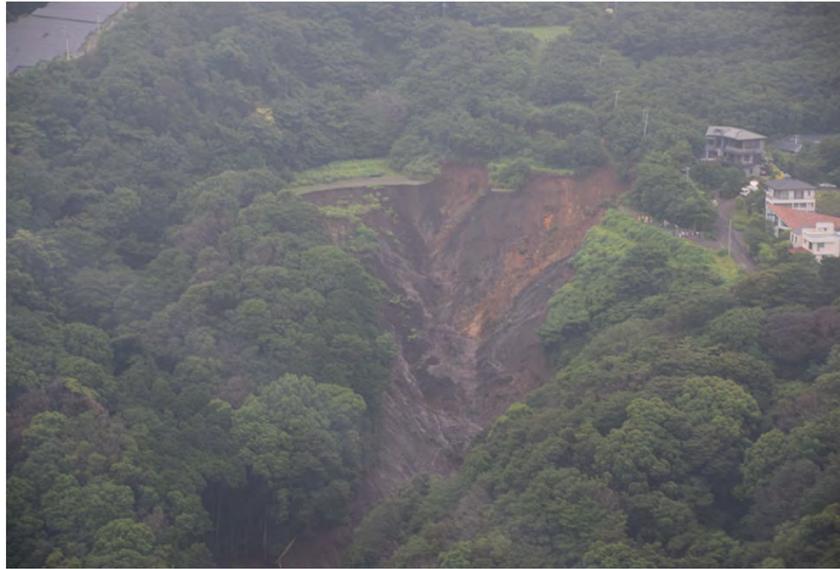
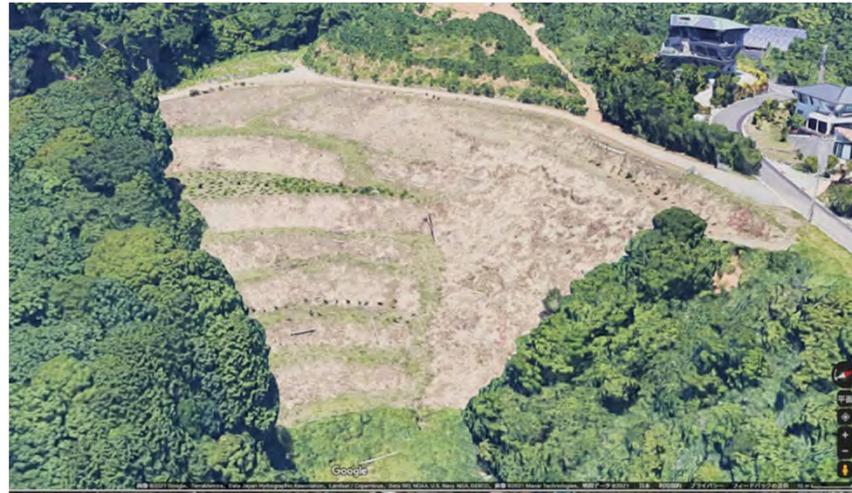
源頭部崩壊盛土（崩壊後と崩壊前）

盛土範囲はほとんど流失し、地山面が露出しているように見える。
静岡県の動画では露出した地山面の複数個所から地下水の流失が見られた。
（崩壊後：読売新聞社ヘリより筆者撮影、崩壊前：Google map）

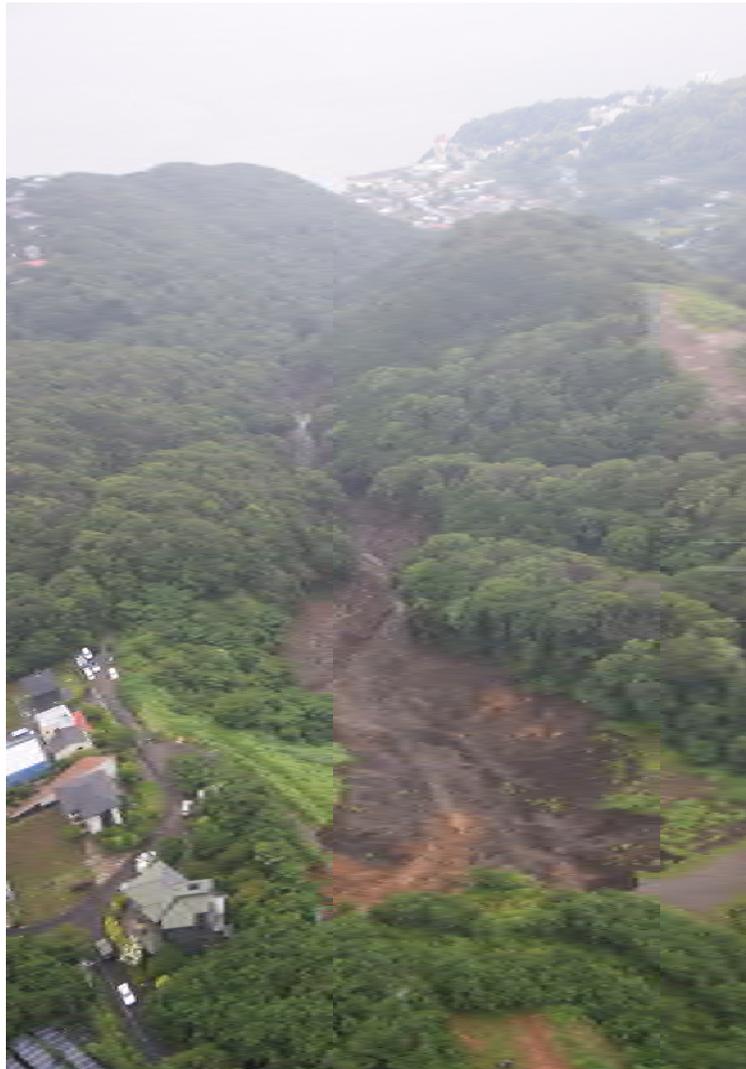
源頭部崩壊盛土上空から下流まで一気に望む。
盛土幅に比べそれほど狭ばまらない幅で下流に向かい浸食が進んでおり、
大量の土砂が一気に流れ下ったと考えられる。
(読売新聞社ヘリより筆者撮影)

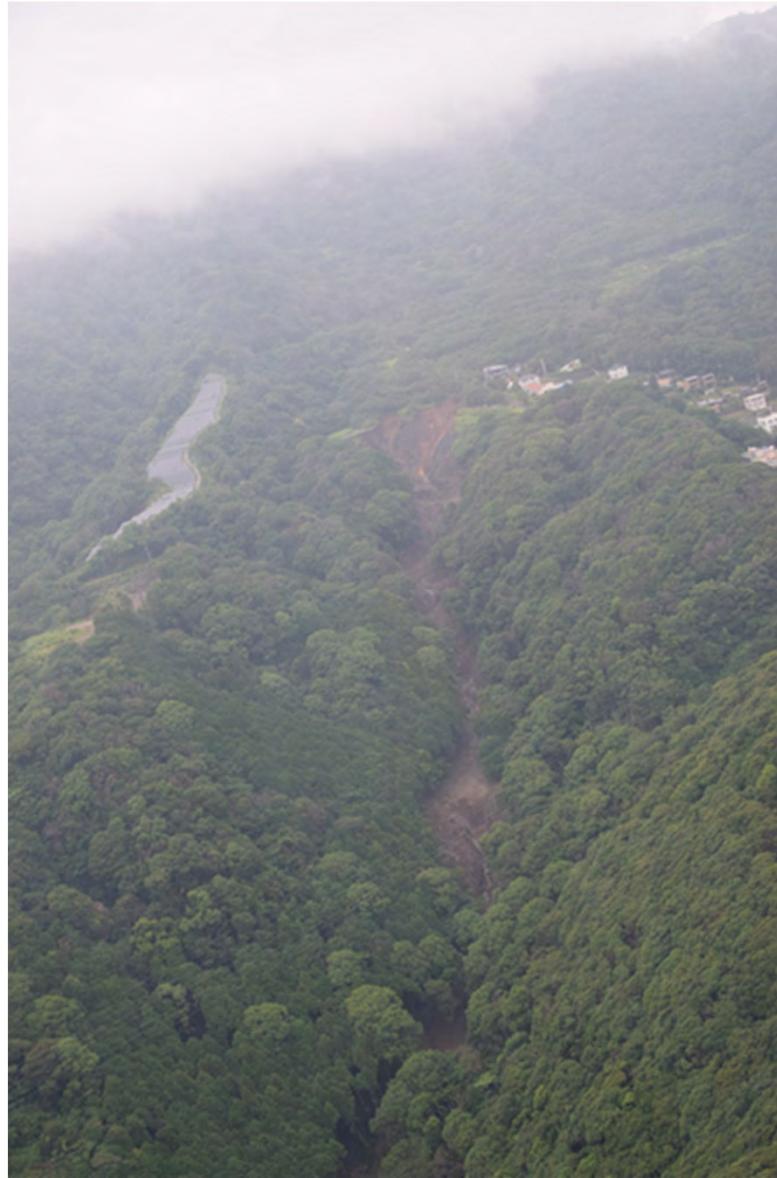
下流側から見た谷の浸食の様子、途中の幅広い部分が恐らく砂防ダム跡と思われる。
(読売新聞社へりより筆者撮影)

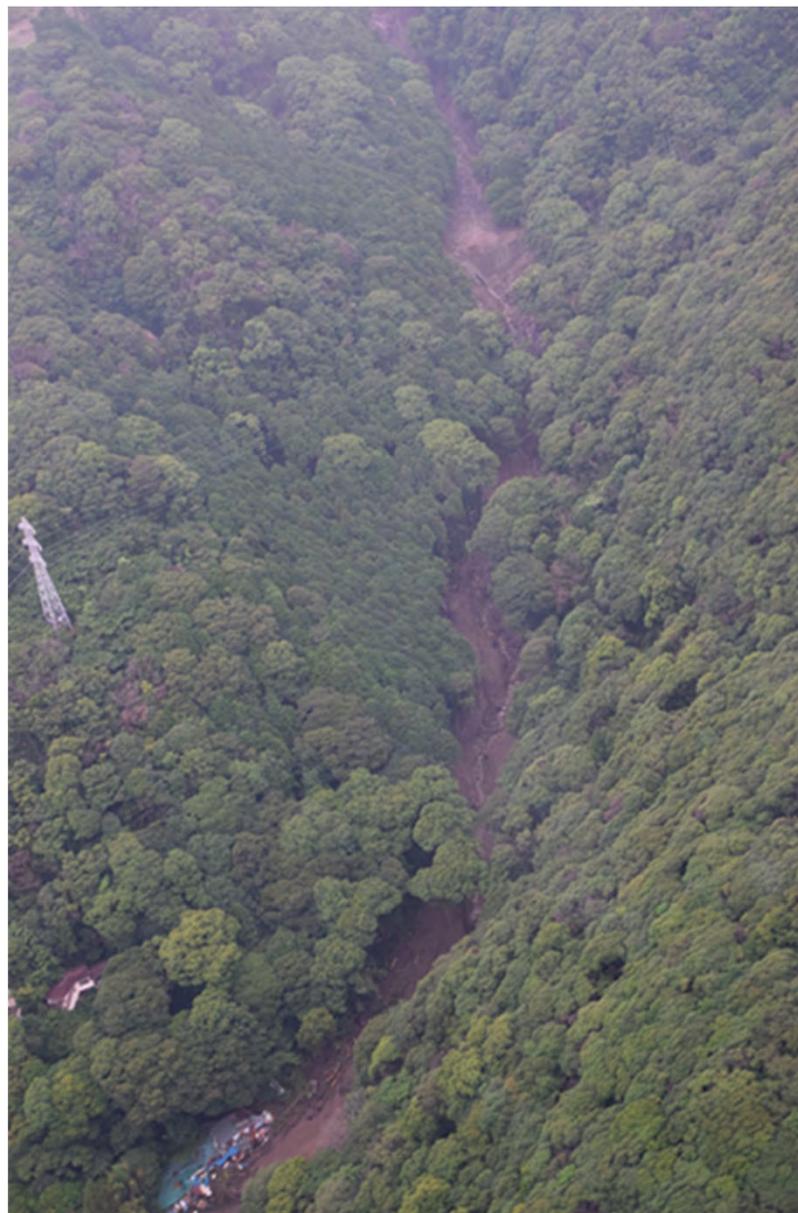
砂防ダム跡より下流は浸食幅が減少気味。
(読売新聞社へりより筆者撮影)

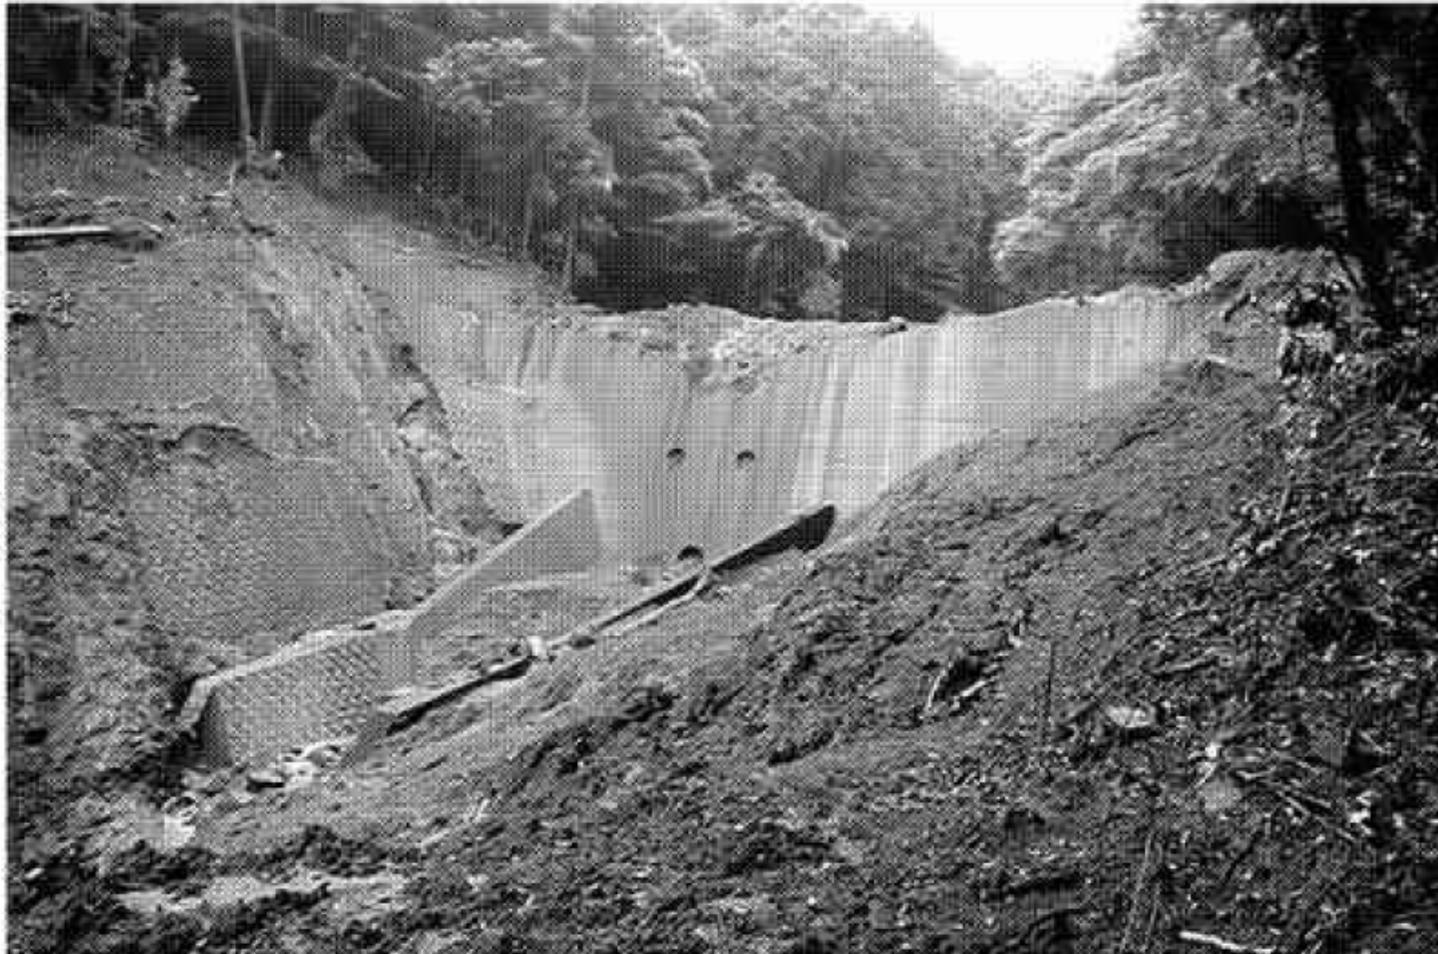
土石流発生後の逢初川の砂防ダム

被災後の砂防ダム。貯留量4千 m^3 とのこと。(日経夕刊7/8版)

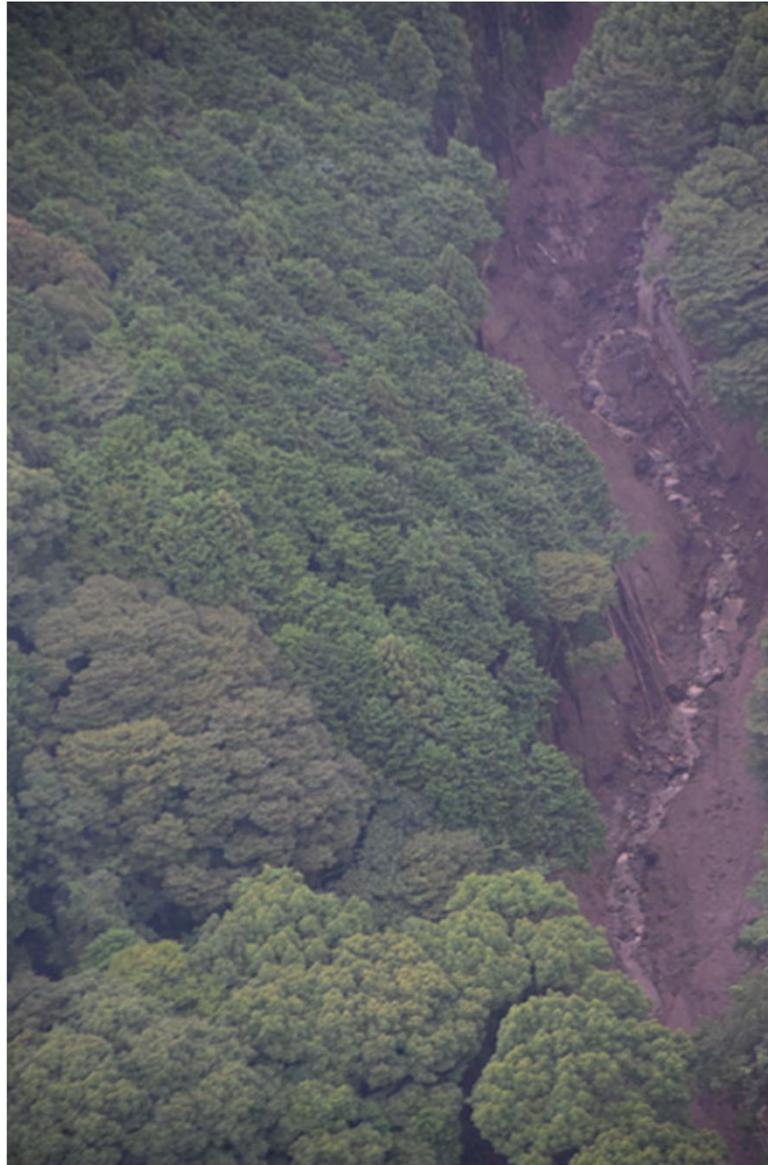
48時間以上経過した時点では、安山岩質？岩盤の水路を少量の水が流下。
(読売新聞社へりより筆者撮影)

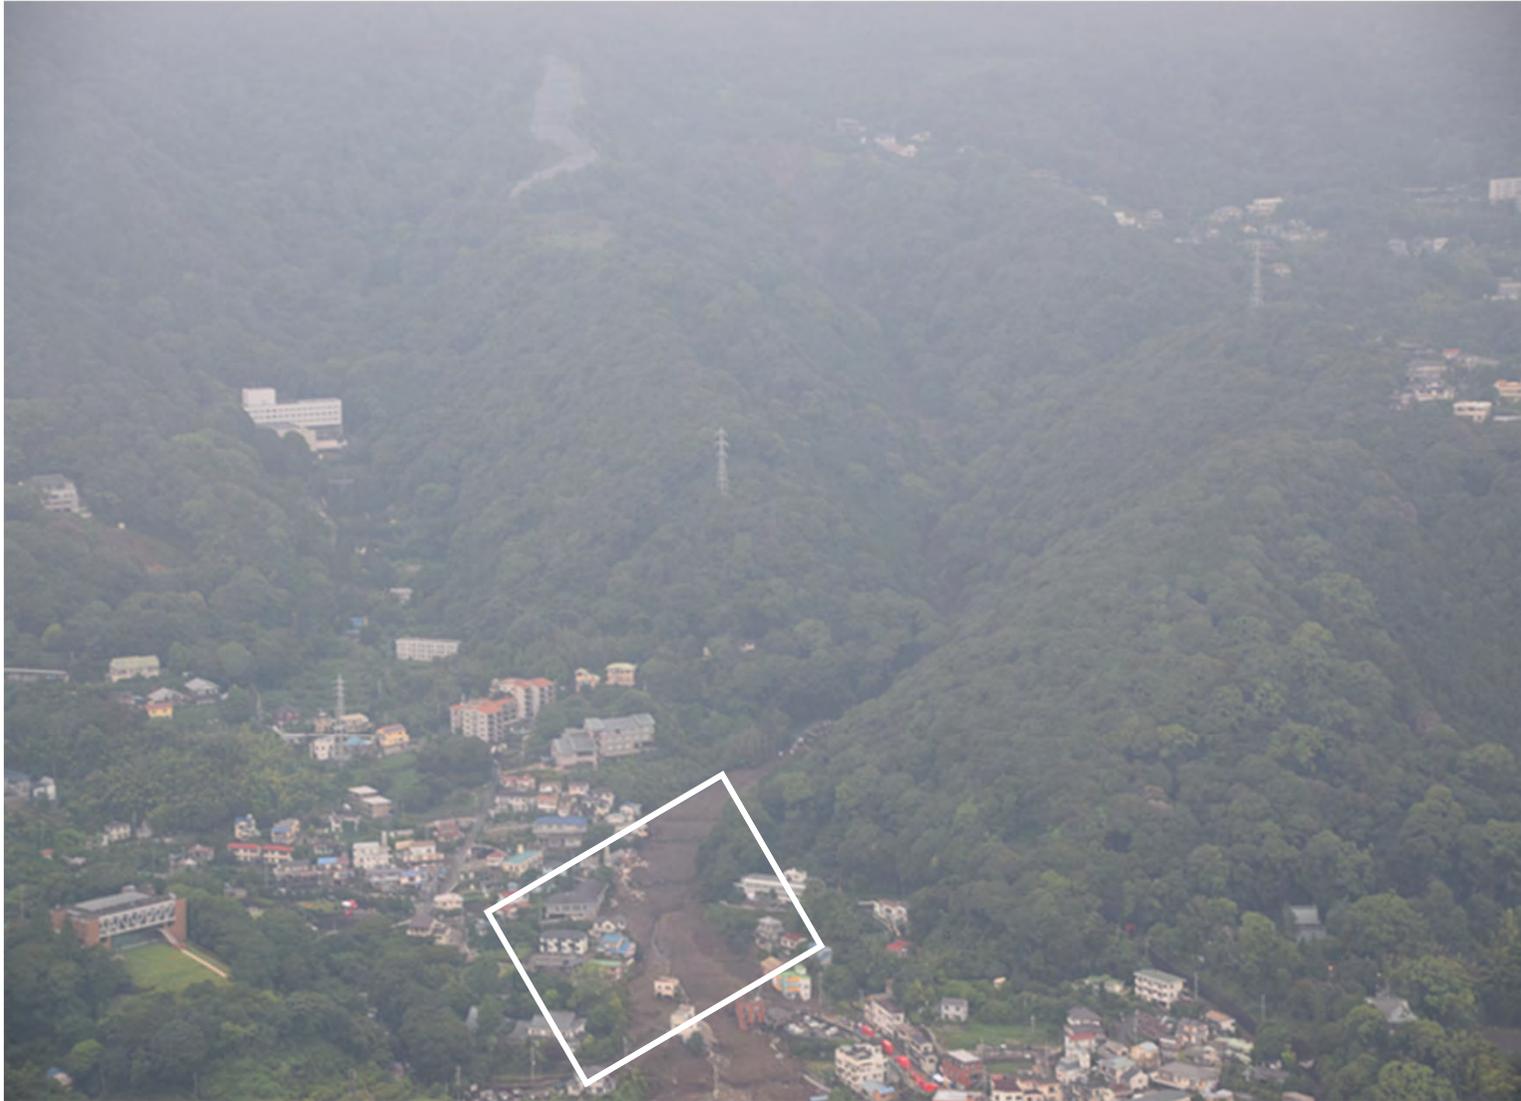
森林植生区間から扇状地の市街化区間に出て流路幅が拡大し堆積が始まっているが、巨礫は見られず泥分が主体。(読売新聞社ヘリより筆者撮影)

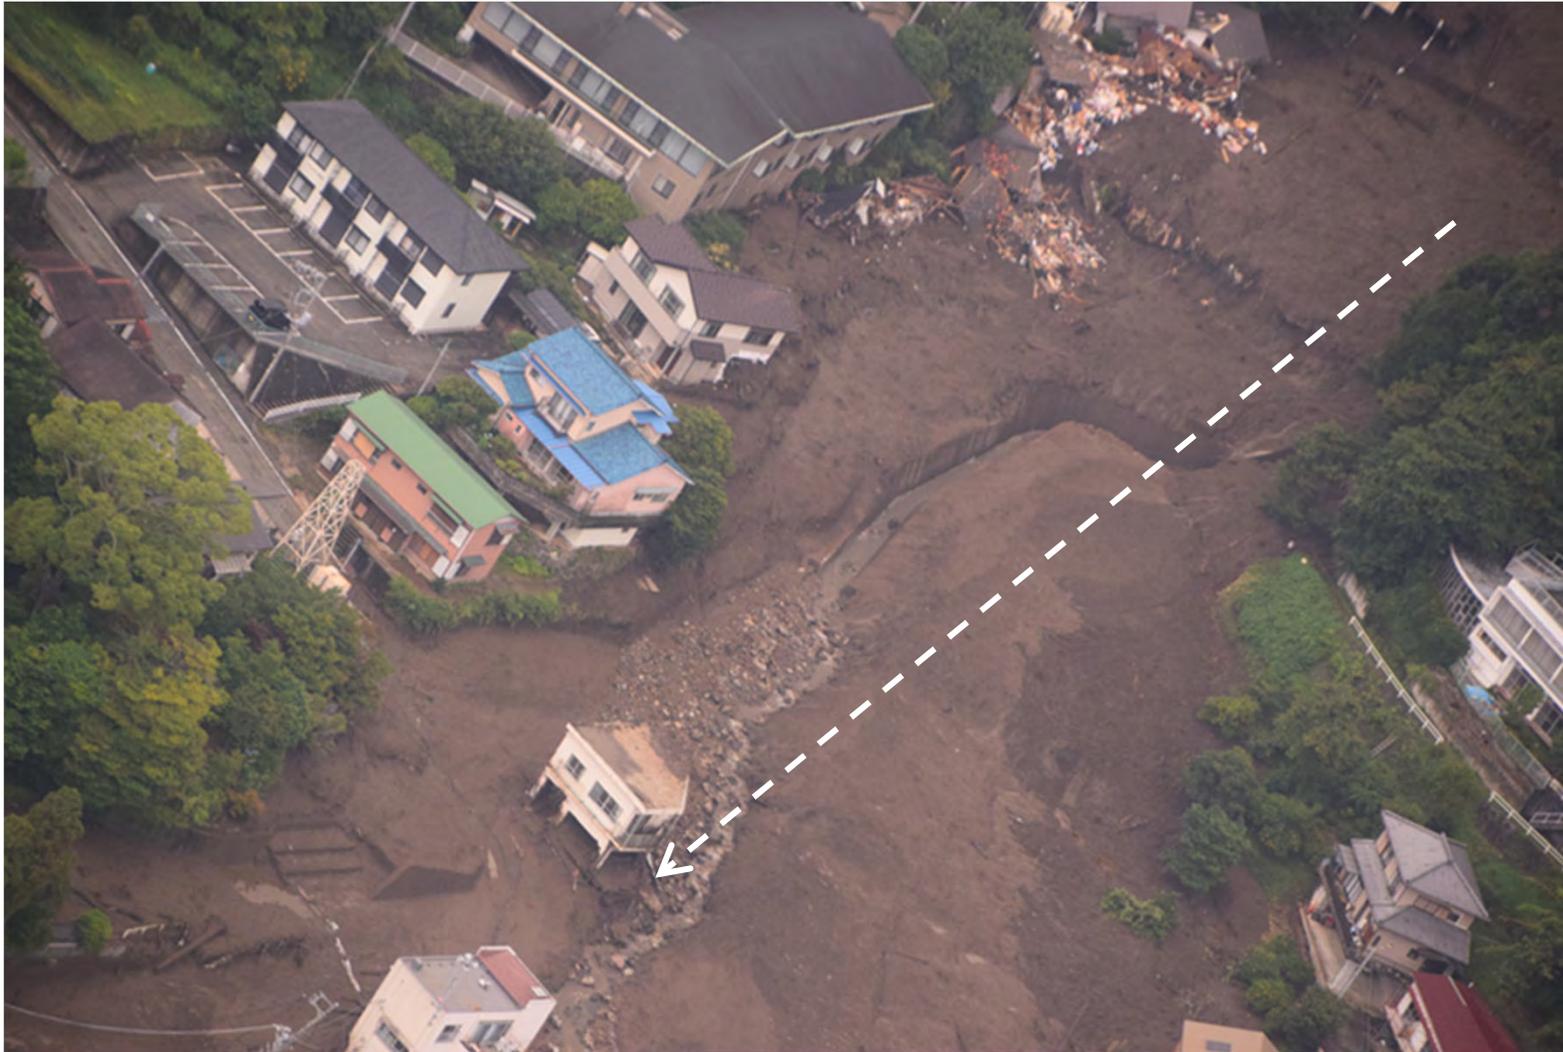
前写真の白枠内のズーム。流れの中心では家屋は流され宅地のひな壇状段差も浸食・堆積作用で消えかけている。(読売新聞社ヘリより筆者撮影)

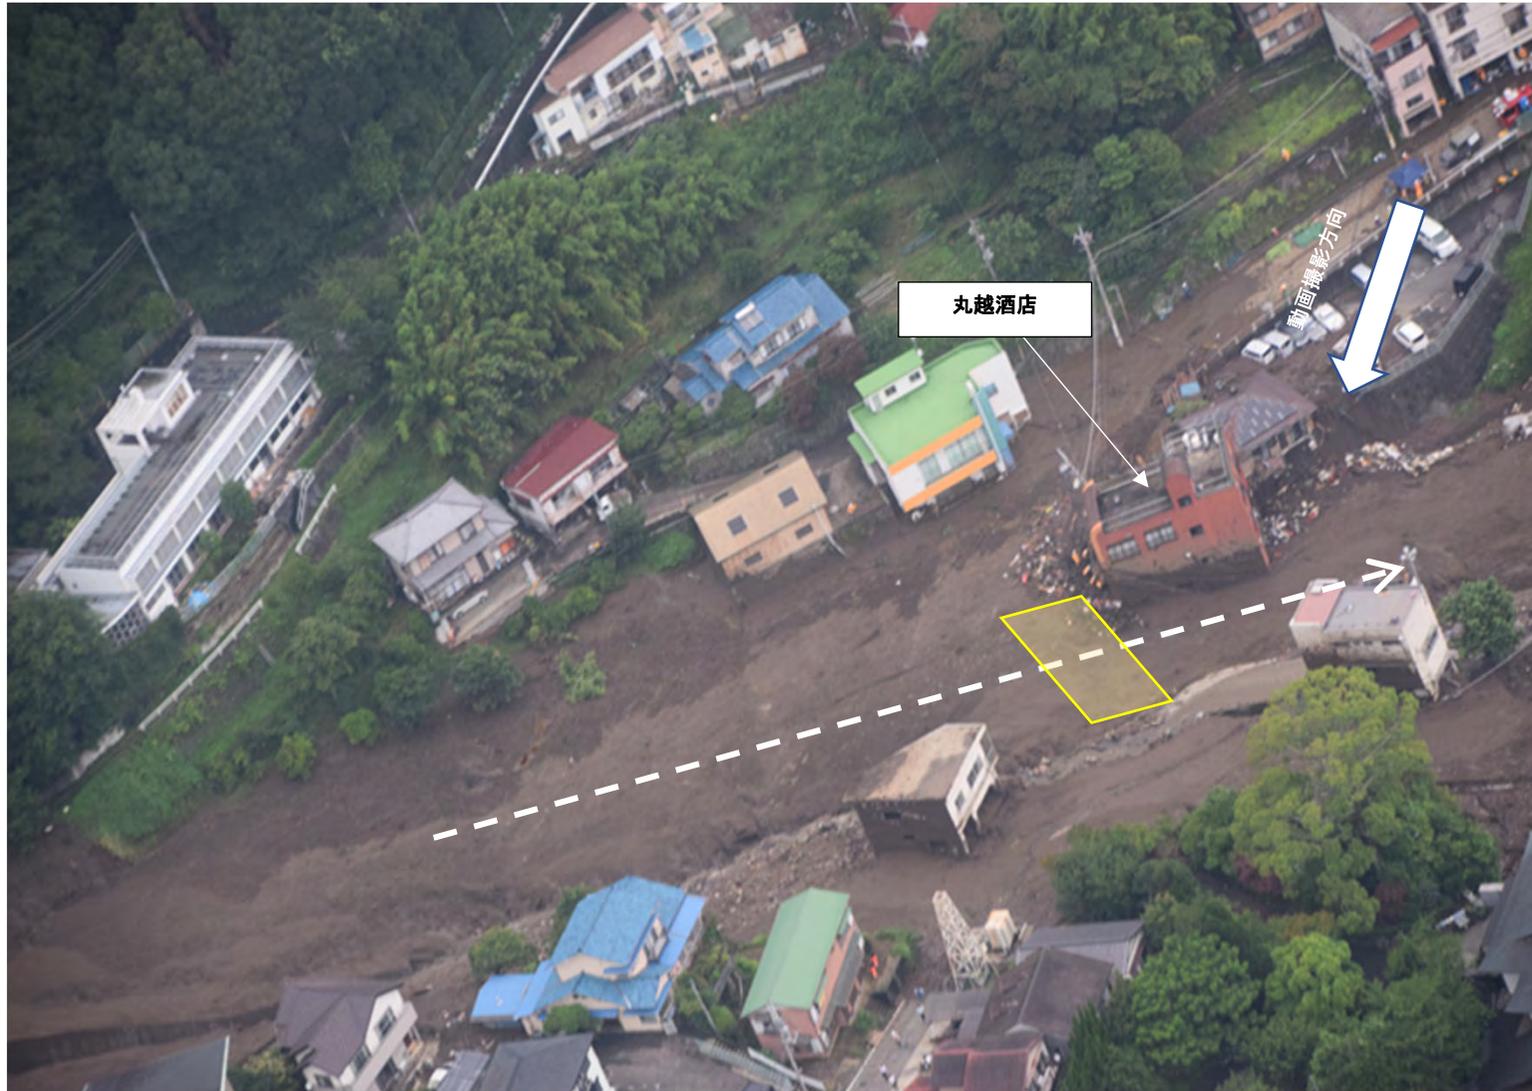
ユーチューブで流れた丸越酒店の土石流動画は⇒の方向から撮影したと思われる。
ここに元々あった逢初橋は完全に泥流で埋め尽くされた。(読売新聞社ヘリより筆者撮影)

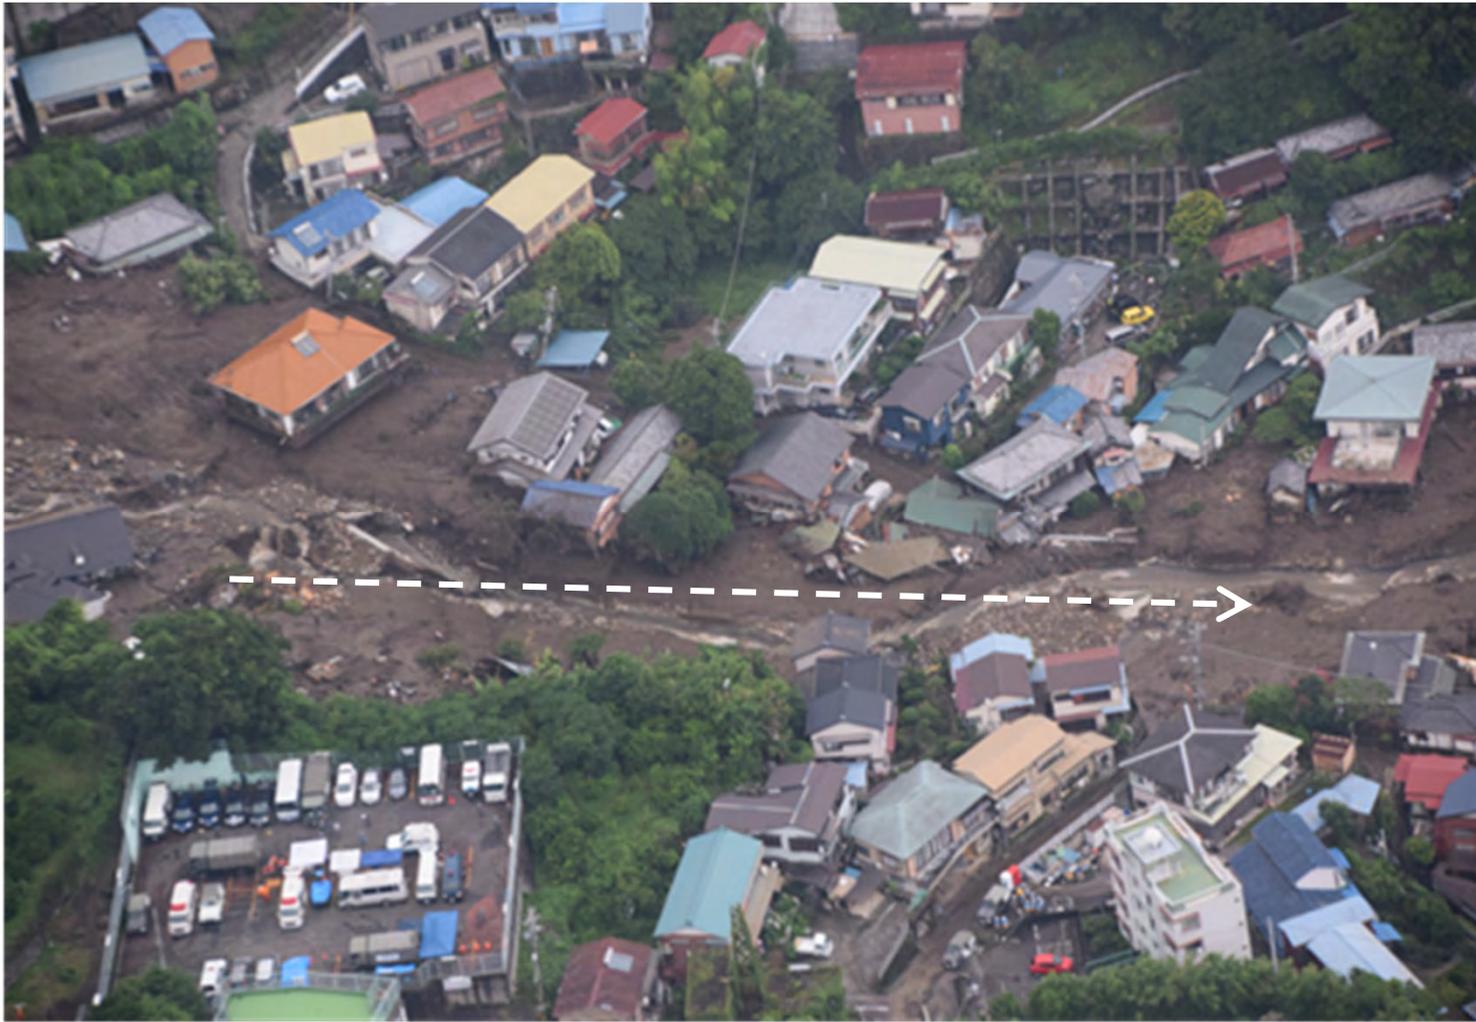
泥で埋まった範囲をかなりの水量が流下し、上流域からの水量に加え支流からの流れ込みが多いと考えられる。土石流発生時にも支流からの水の影響が加わった可能性も考えられる。

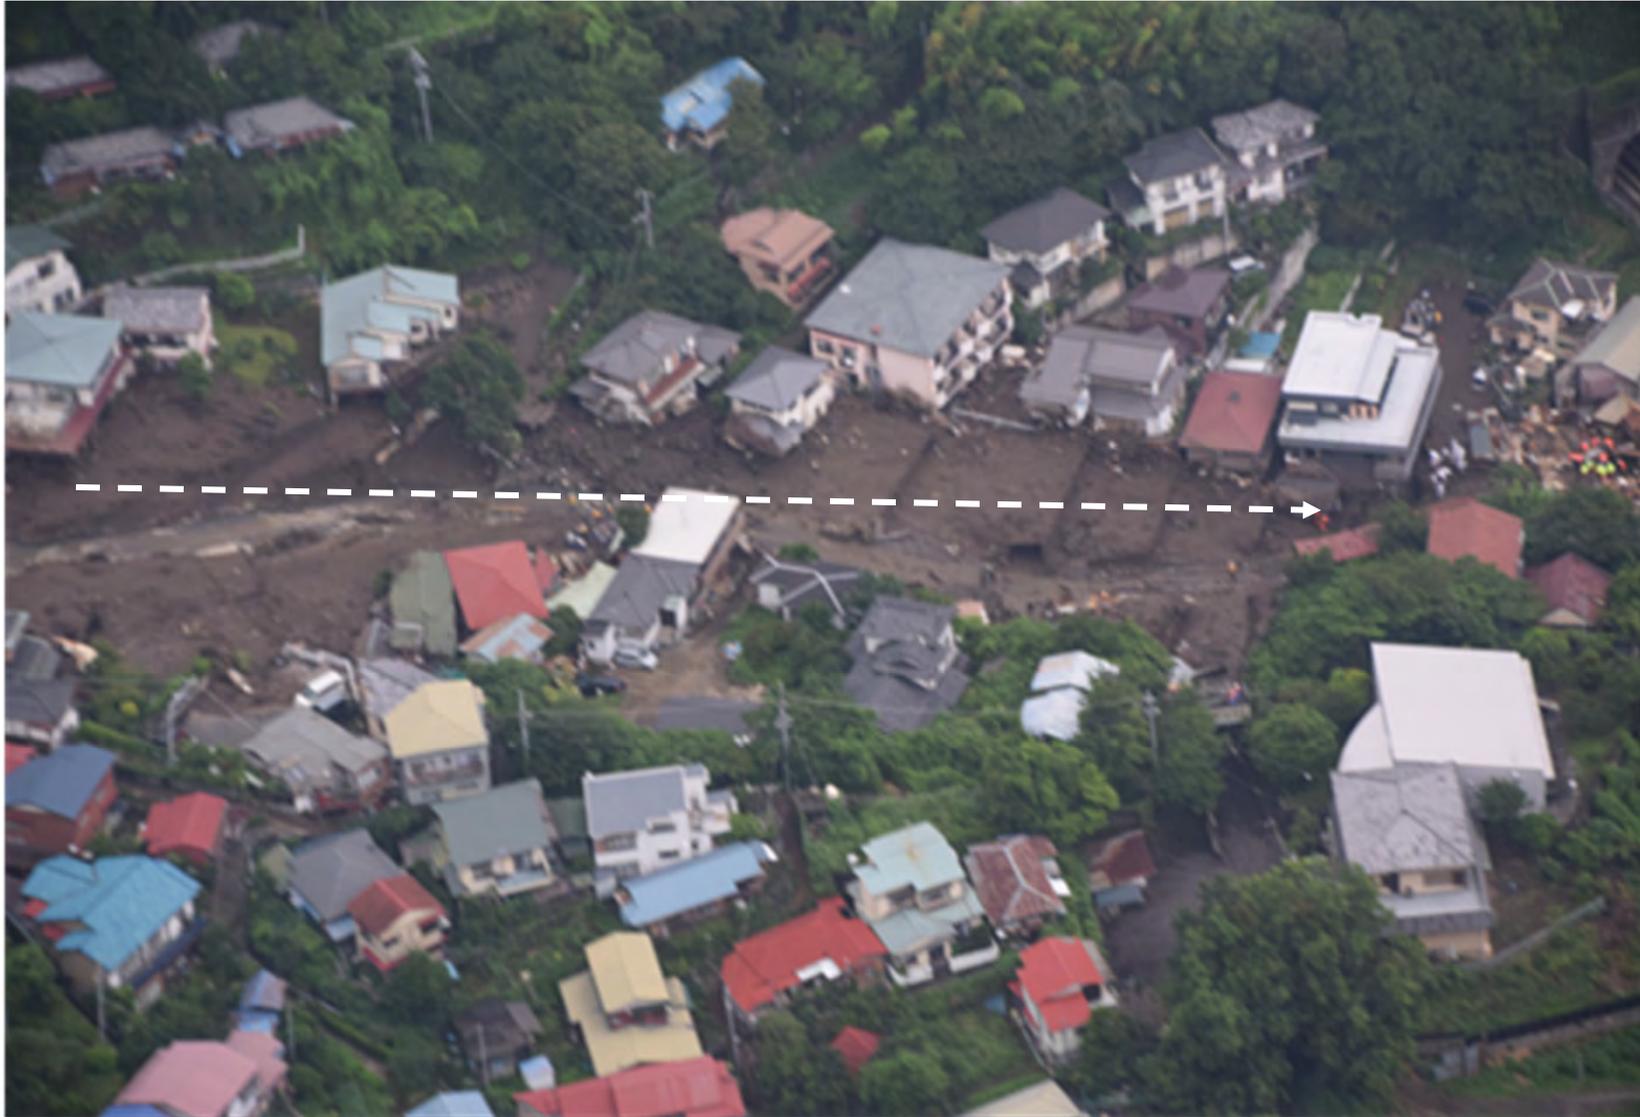
流された家屋の敷地間の段差は明瞭に残され、泥の堆積は道路から大きく溢れず。
(読売新聞社へりより筆者撮影)

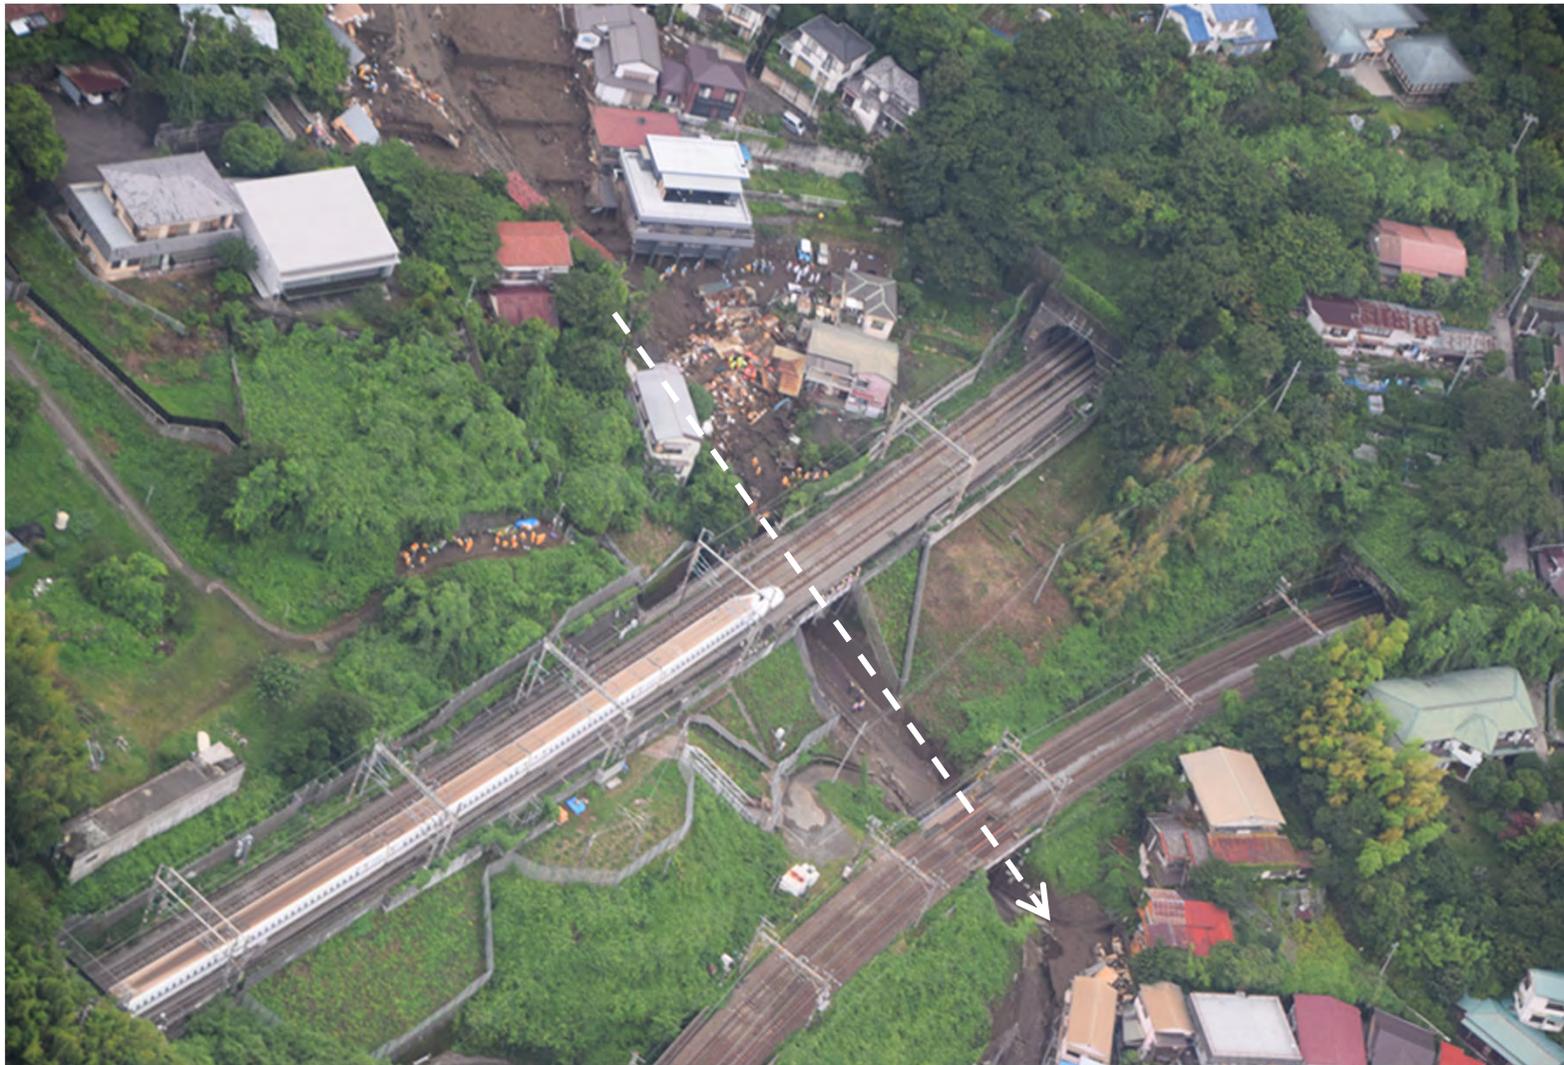
新幹線の橋梁下のクリアランスは十分あったようで、塞き上げの形跡は空から確認できず。
(読売新聞社へりより筆者撮影)
