三陸南地震築館地滑り現場 崩壊土の物理特性

中央大学理工学部土木工学科

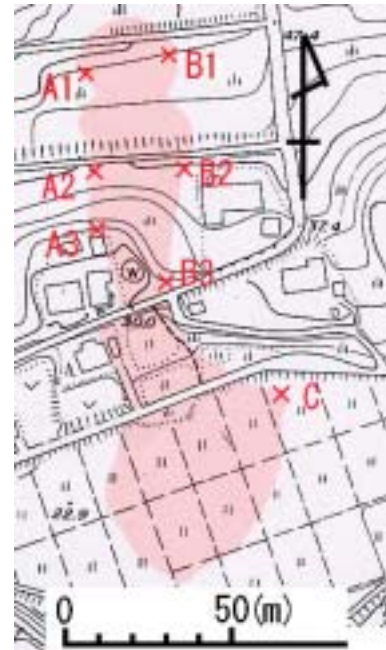
図-1 地すべり被害現場試料採取地点

図-1に×印で示す7地点から採取した試料について自然含水比を測定した後、土の粒度試験、土粒子の密度試験、土の液性限界・塑性限界試験を行った。試験を行うにあたり、試料を乾燥させる際に団粒化しないように十分注意を払った。図-1中の試料のうち「C」地点とは、「[地滑り時の下流民家の住民証言](#)」に報告されている、田圃の上を覆っていた「流動堆積土塊左側で見られた液状化土と思われる砂」(写真-4参照)を指している。

2003年5月26日に発生した三陸南地震により、宮城県築館町では地滑り被害が生じた。我々はこの現地地盤の物理特性を把握するため、図-1に示す7地点から攪乱試料を採取した。「[地滑り時の下流民家の住民証言](#)」にもあるように、この斜面は右岸・左岸によって崩壊の状況が異なっていたことが分かっている。

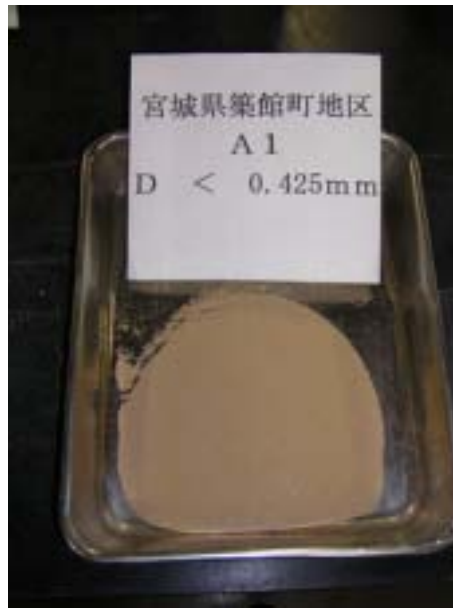
写真-1 試料 A1 粒径 0.425mm 以下

これらの結果からまず指摘できるのは、A1,B2がIP=15~17程度で塑性を示すのに対しA2,A3,B1,Cは非塑性となっている点である。写真1にIP=17.4となったA1の試料を、写真2に非塑性となったB1の試料を示す。これによるとA1のほうが比較的赤みを帯びた土であることが分かる。また各地点での試料採取の際、A1,B2,B3は写真3に示す崩壊面の比較的深部から採取したが、残りの試料は写真4に示す浅部から採取した。以上からA1,B2とA2,A3,B1,Cは異なった土質であり、さらにA1,B2は地山の土、A2,A3,B1,Cは沢地を埋めた際の埋土である可能性を指摘できると考えている。
