2003年5月26日三陸南地震築館地滑り時の下流民家の住民（60歳代男性）の証言

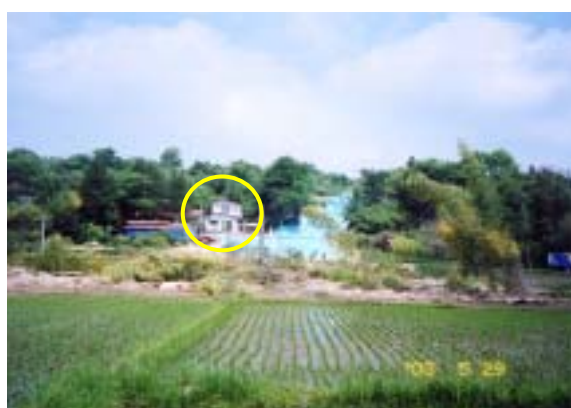
「地震（6時24分ころ）がきたのであわてて外にでたら竹林の裏の山が盛り上がった。土と水が一緒になって押し寄せてきた。（写真-1）おばあさんが庭にいたので助けようとして捕まえ、自分も流されまいと家の窓にしがみついた。泥は自分の首のところまできたが流されずにすんだ。おばあさんは頭の上まで浸かったが、揺すったら簡単に泥から引き揚げることができ無事だった。泥は家のガラス窓の中間の高さまで来たが、ガラスは割れなかった（写真-2参照）。滑りはそれからしばらく何回も続いた。」

写真-1 地滑り全景（印が証言者の住居）

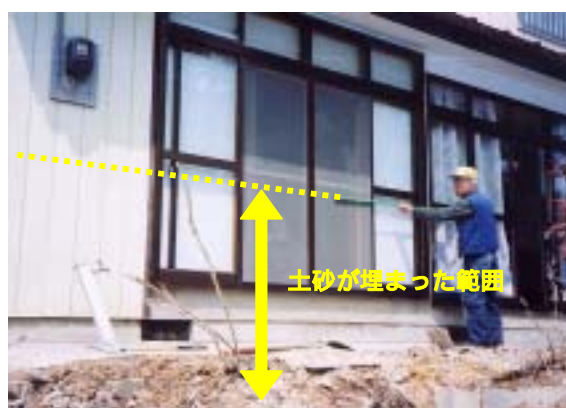
写真-2 被災当時の状況

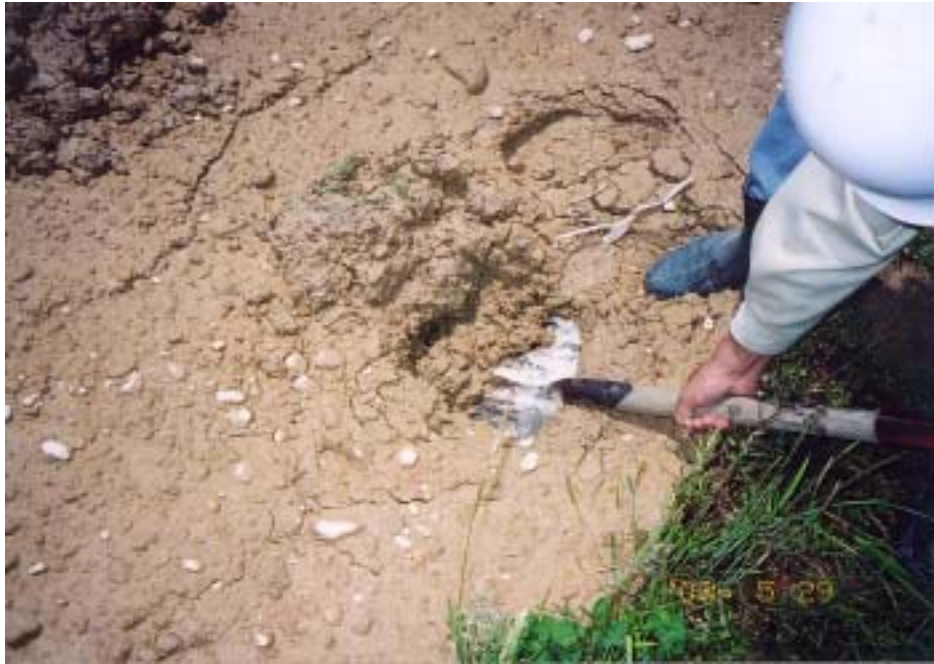
以上より、滑りは地震中に始まったが、揺れが収まってもしばらくの間繰り返したようである。地滑りを起こした土地は昭和40年代に沢地を埋めて造成した土地で、最近では荒地になっていたとのこと。1978年の宮城県沖地震の時は何事もなかったようである。滑った地山の土は特に左岸側は地下水位が高く、足で振動を加えても簡単に液状化する状態であった（写真-3参照）。地震の震動で液状化し地表の竹林や灌木を載せたまま下の田圃まで流動したことがその原因と思われる。田圃での流動堆積土塊の先端付近には5～6カ所に分かれて竹林がまだ自立した状態で散在していた。また、流動堆積土塊左側には土塊下部で滑り層の役割を担ったと思われる液状化土が20cm程度の層厚で田圃の面数十メートルにわたり薄く覆っているのが観察された（写真-4参照）。なお、当研究室では現在ブロックサンプリング試料による三軸液状化・非排水強度試験を実施中である。

写真 - 3 左岸側地山の状況（足で振動を加えると容易に液状化）

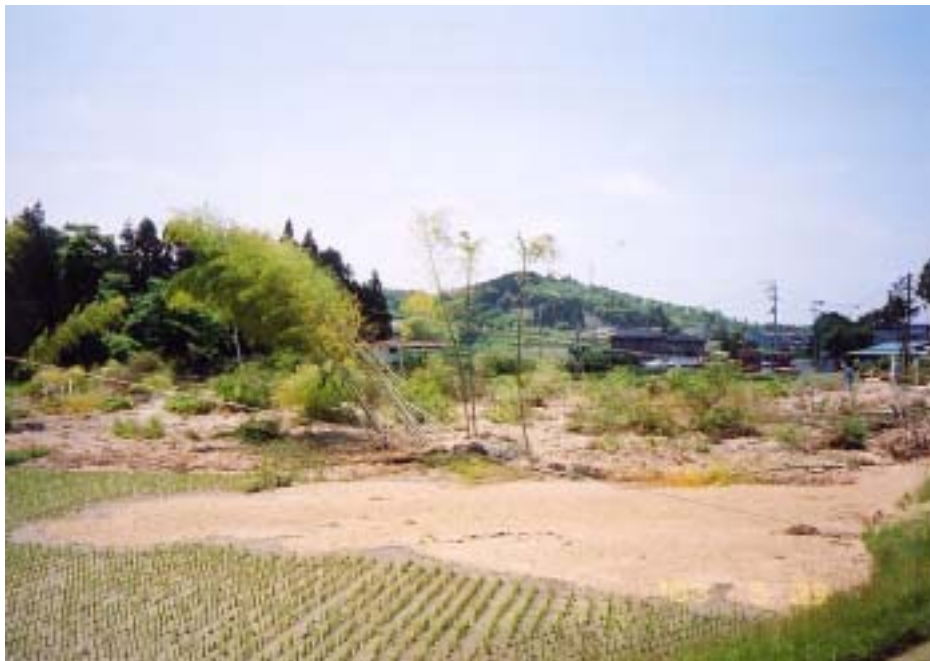
写真 - 4 流動堆積土塊左側で見られた液状化土と思われる細砂
