I. 現地踏査

実施日：2014年2月13日

II. 火山灰土の非排水中空ねじりせん断試験

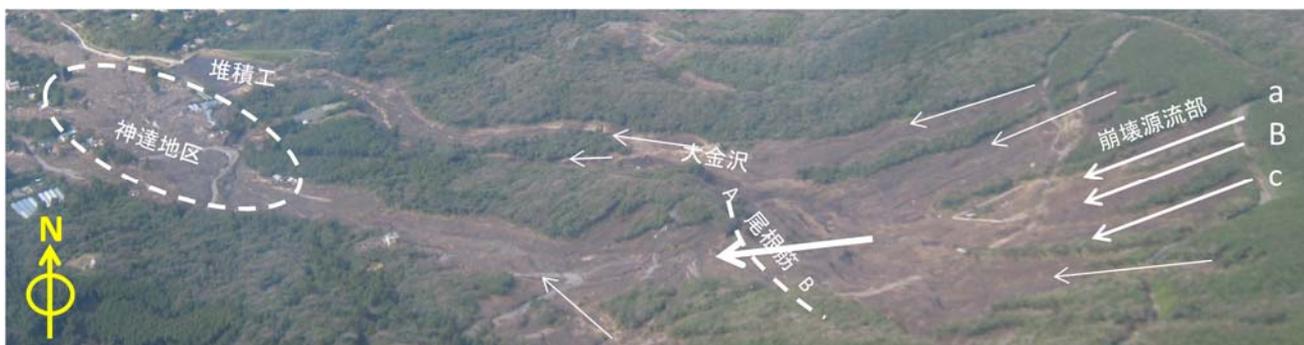
すなわち図-1に示すように、崩壊源流部のうち標高の高かった三枚の滑り面 a,b,c は真西を向いており、そこで発生した滑り土砂が西向のベクトルで標高 EL400m 付近から EL260m 付近まで流下する途中で比高 10m 程度の痩せ尾根筋 A-B（北西—南東向き）にぶつかったが、大きなポテンシャルエネルギーにより尾根を浸食・越流し、そのまま真西に進み神達地区に大量の泥流を送り込んだと考えられる。この流

図-1 ヘリから見た崩壊斜面と泥流流下経路

れの痕跡として、図-1の尾根筋 A-B 間での激しい浸食とその下流での基底溶岩の広範囲の露出が見られた。滑り面 a,b,c より北側の滑り面の泥流は大金沢やその南で樹林間を抜ける泥流となったと思われる。また神達への泥流は尾根筋 A-B の下流で合流する南側の沢からもかなり供給されたことも分かった。

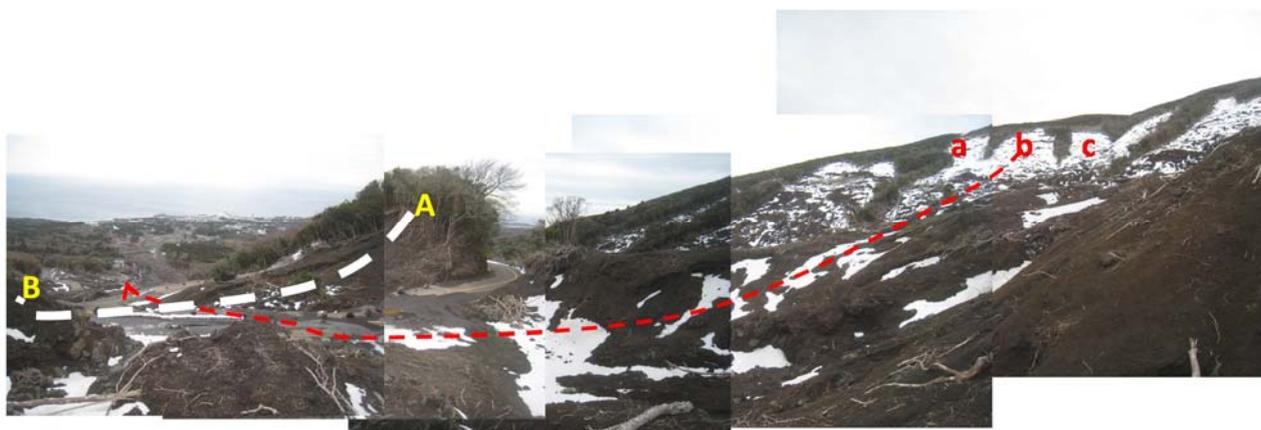
図-2 崩壊斜面 a, b, c から尾根筋 A-B を越えた流路の連続写真

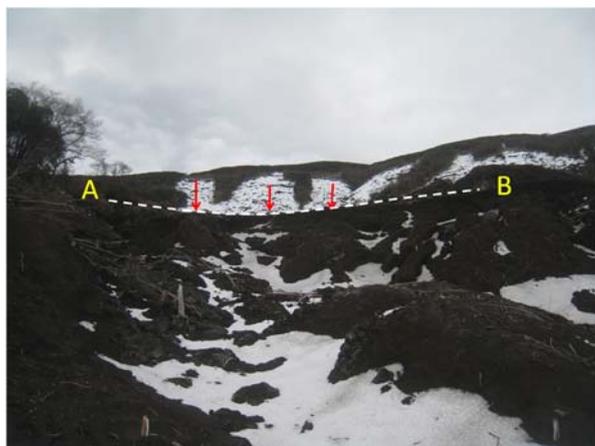
図-3 尾根 A-B 下部から見た崩壊斜面 a, b, c

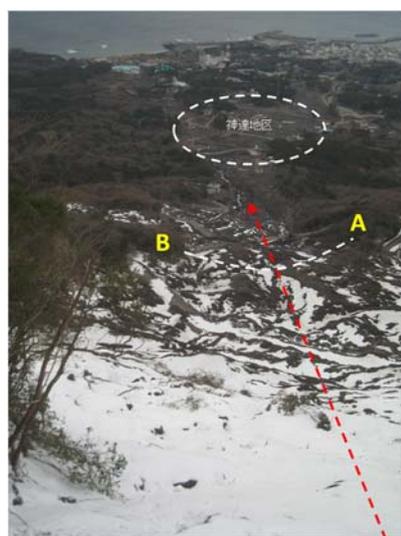
図-4 崩壊斜面上部から見た尾根筋 A-B を超えた流路と神達地区

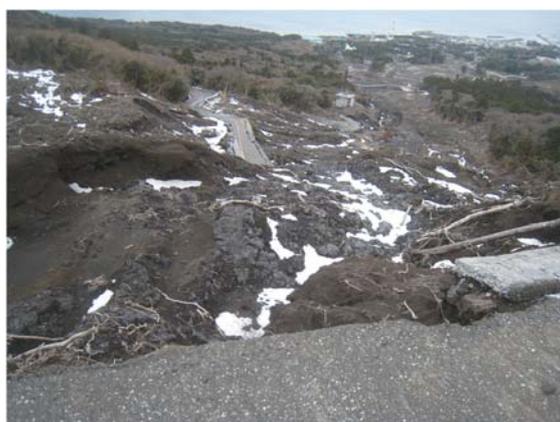
図-5 尾根筋 A-B を超えた泥流落下地点の浸食状況

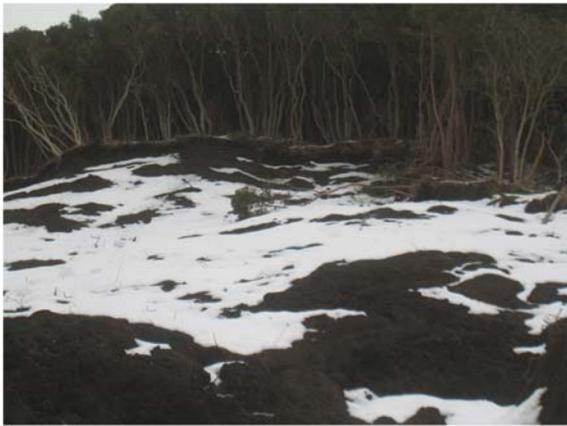
図-6 斜面上部地山際の滑り境界。
厚さ数10cm程度

崩壊斜面の滑り面深度はいずれも浅く、残存地山の際では1m以下である。崩壊斜面上流部の浸食溝ではさらに深くなっているが、平均しても崩壊斜面の平均深さ(厚さ)は1~2m程度と思われる。今回の崩壊・流動範囲は全て低高樹林で覆われていたが崩壊斜面に樹根は残されておらず、樹根到達深度より深い深度で滑ったと考えられる。複数の残存地山で地層断面の土質・硬さ・樹根到達深度を調べた。表面近くは非粘性・黒色の火山灰質が多く数10cmの深さでは茶色の多少粘性を帯びた火山灰に変化する傾向がある。また非粘性火山灰でも粗粒砂の連続的成層構造が認められるところもあり、この層が水平方向に連続性があれば透水層と滑り面になり得たと思われる。樹根深さはせいぜい数10cmで余り深くはないが、ある特定の層によってそれ以深への伸びが明瞭に止まっているという傾向は見いだせなかった。

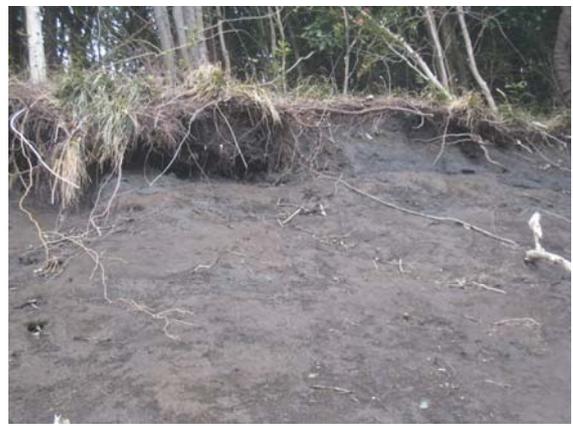
図-7 斜面中腹地山際の滑り境界。
厚さ1m以下, 上部は黒色系, 下は赤色系。

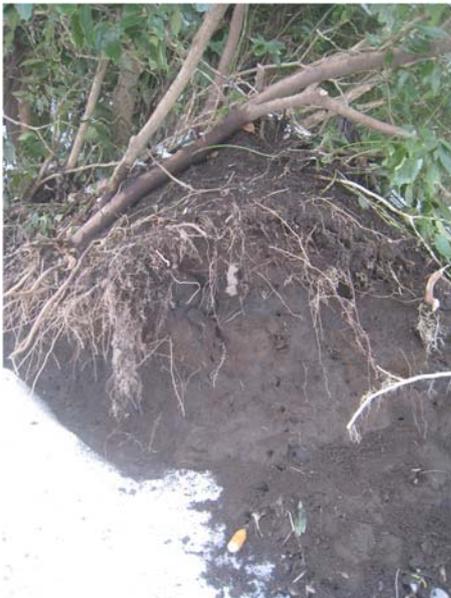
図-8 斜面上部地山際の滑り境界地層断面。
明確な層序は見えない。

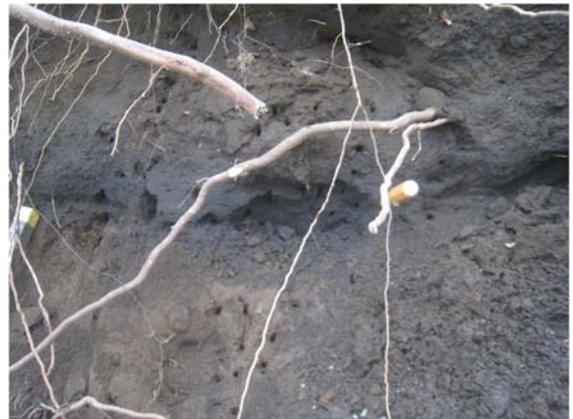
図-9 斜面中腹地山際の滑り境界地層断面。
ドライバーの柄の部分には粗砂の成層構造が見える。

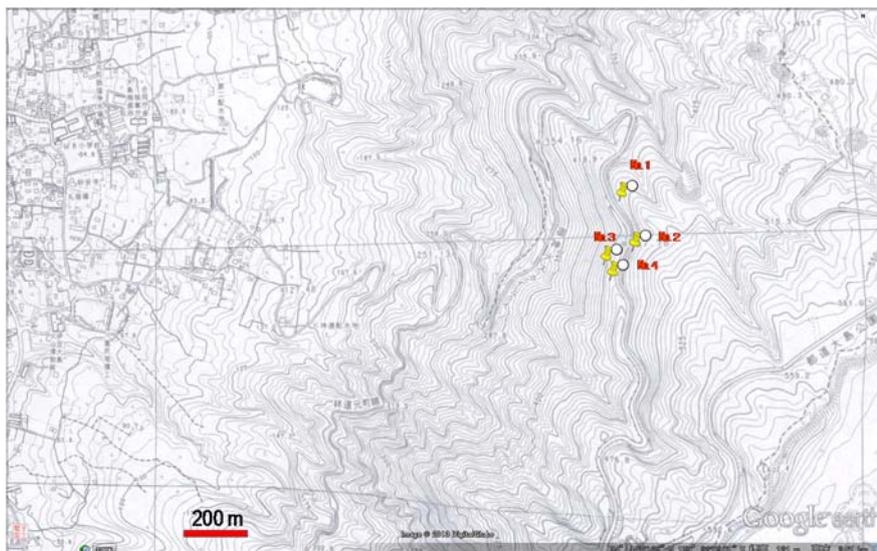
採取試料：御神火スカイライン沿いの滑動斜面最上部の図-10 に示す No.3 において地表から 40～50 センチメートル深度で採取した火山灰である。図-11 には試料の粒度分布を示す。混入した直物根を取除き分析した結果、平均粒径 $D_{50}=0.1\text{mm}$ ，細粒分含有率 $F_c=40\%$ 程度で、流動範囲全域で調べられた粒度曲線にきわめて近いことが分かった（中央大学國生研究室 HP 参照）。表-1 には火山灰の最大・最小密度など物理特性が示されており、多く含まれている細粒分は非塑性（NP）であった。

図-10 火山灰試料採取位置

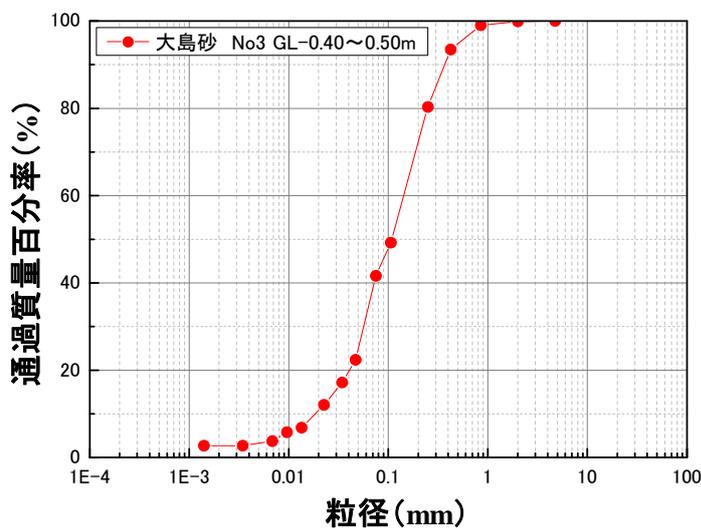
図-11 火山灰試料の粒度分布曲線

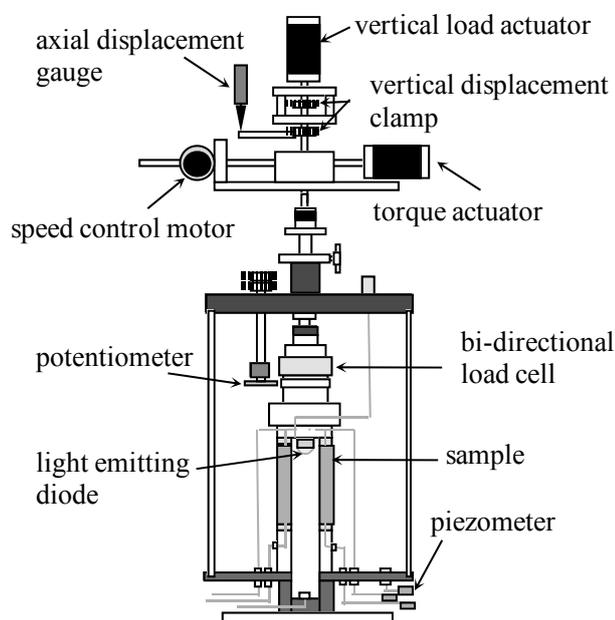
中空ねじりせん断試験は図-12 に示す装置を用い、表-2 の条件で行った。すなわち、Moist tamping 法により相対密度 $D_r=13\% \sim 34\%$ で4個の緩詰め供試体を作成し非排水単調せん断試験を行った。有効拘束圧 $\sigma'_c=98 \text{ kPa}$ 、背圧 196 kPa で等方圧密し、 B 値は90%以上にした後、ひずみ速度 $0.1\%/min$ にて非排水せん断した。

図-12 試験機の名義

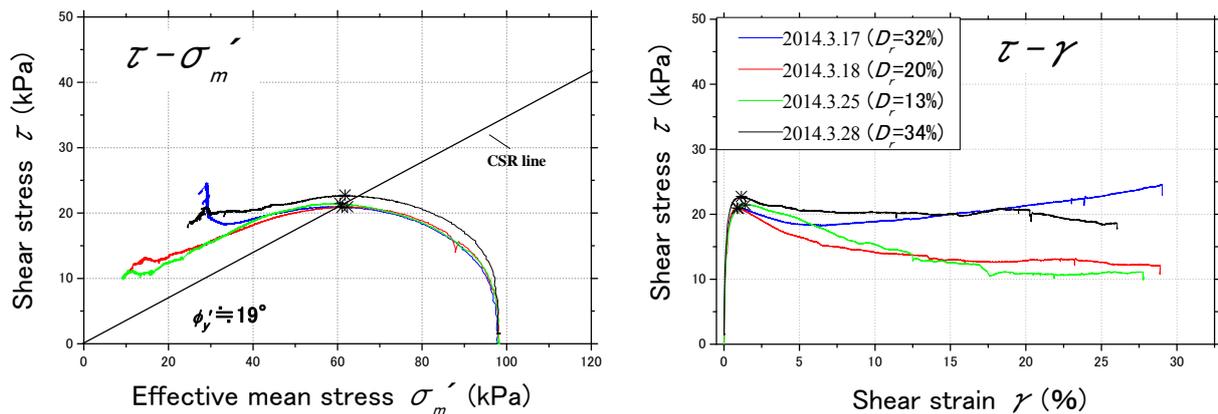
4個の供試体の試験結果を図-13 に示す。図の上段は有効応力経路、下段は応力ひずみ関係を重ね書きしている。

今回行った試験結果はすべて流動的破壊モードを示したが、そのうちひずみ軟化のみを示すものとその後ひずみ硬化に転ずるものとの微妙な違いが現れた。

図-13 有効応力経路と応力～ひずみ関係の比較

全体的には、荷初期に大きな正の過剰間隙水圧が発生し平均有効主応力が大きく減少し、小さいせん断ひずみでせん断応力がピークを示すことがわかる。その後せん断応力が減少しさらに大きなひずみが発生すると、いったん低いせん断抵抗が継続した後に (Quasi-steady state), 応力が回復する傾向が2つの試験で見られた。なお、この試験では供試体にせん断面を確認できた。一方荷初期より定常状態に至るまで一貫して正の過剰間隙水圧が発生し、せん断応力も減少し続けるひずみ軟化型の挙動を示したものが2つの試験で見られた。

これらの試験結果で特筆すべき点として、いずれもB値が90%以上の供試体にも関わらず、荷終了時においても有効応力が0にはならず15～30KPa程度の値で定常状態を向えていることが挙げられる。これは同研究室で類似の実験を行ってきた試料(富津砂)ではほぼゼロに近づくこととは大きな違いである。

なお、せん断応力のピーク強度もしくはひずみ軟化の開始点に対応した点を図-13の上に*印で表している。相対密度が異なるにもかかわらず、いずれの試験結果も応力経路図上で原点とピーク点を結んだ直線の勾配は $CSR \approx 0.21$ 程度の値をとっており、 τ/σ'_m が0.21程度で滑り始めることに対応している。ただし、流動破壊終了時の定常状態におけるせん断強度は各試験でばらつきが見られ、相対密度が高いほどより大きな値となった。

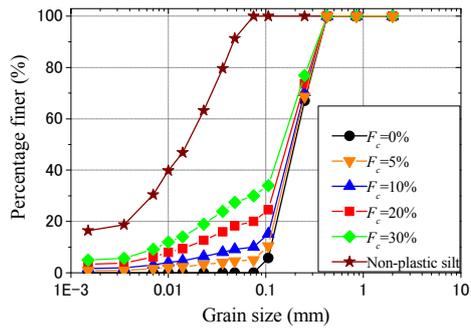
比較のために図-14に示す粒度曲線の細粒分を含む富津砂を用いて行った同様の中空ねじりせん断試験の結果を図-15に示している。これより、富津砂では相対密度 $Dr=30\%$ でダイレイタンス特性は膨張性を示すが、細粒分が増すことによって収縮性に転じ、流動破壊を示すようになる。そして大島の火山灰砂の特性は細粒分含有率10%程度の富津砂にある程度対応していることが分かる。

図-14 富津砂とまさ土細粒分の粒度分布

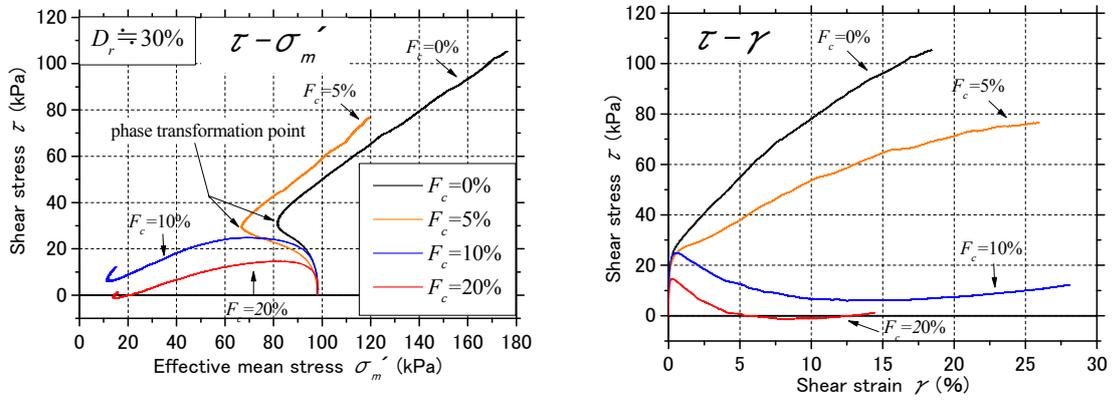
図-15 富津砂とまさ土細粒分による $D_r \doteq 30\%$ の有効応力経路 (左) と応力ひずみ関係 (右)
