造成宅地の新たな液状化流動破壊モードとそのメカニズム —平成 30 年北海道胆振東部地震での札幌市清田区の事例—

Unprecedented liquefaction failure mode and its mechanism -Case study at Kiyota ward, Sapporo city, during 2018 Hokkaido earthquake-

國生剛治*

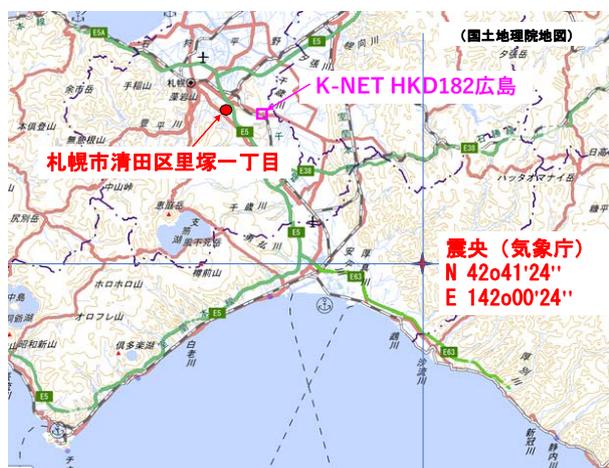
図-1 平成 30 年北海道胆振東部地震震央位置など¹⁾

2018年9月6日午前3時08に起きた北海道胆振東部地震($M_f=6.7$)では、図-1に示すように震央から約50km離れた札幌市里塚1丁目の造成宅地で大規模な液状化が生じ、多くの戸建て住宅で非常に大きな沈下や傾斜が生じた。本稿では、従来設計で考慮してこなかったこのような液状化破壊モードの重要性に鑑み、被災直後の現時点(原稿締切日：2018年9月16日)までの筆者による調査結果や見解について報告する。

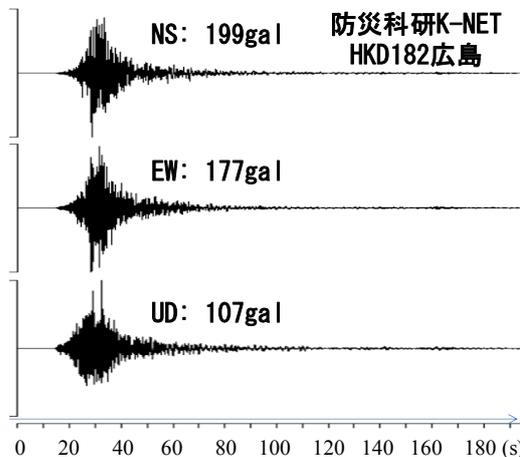
図-2 K-NET HKD182 広島 本震加速度記録²⁾

液状化地点から8kmほど離れた防災科研のK-NET HKD182 広島での加速度記録を図-2に示すが²⁾、地表最大加速度PGA=200gal弱、強い揺れの継続時間は20~30秒程度であった。

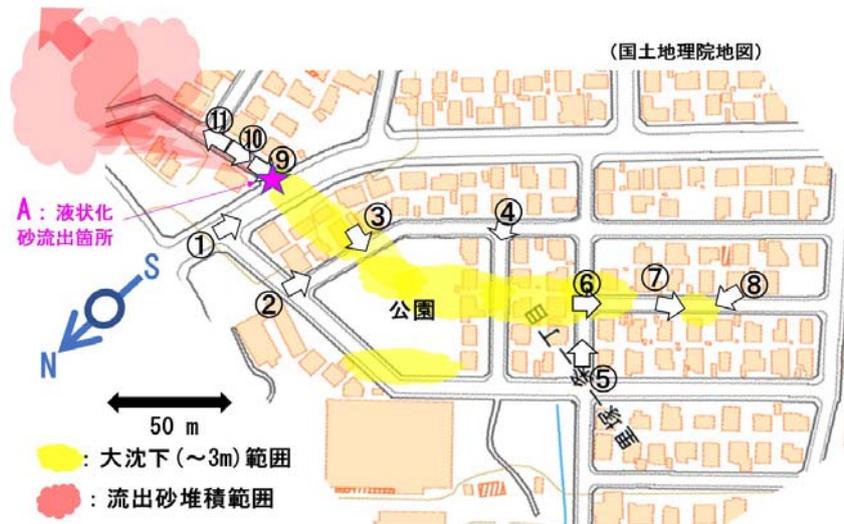
図-3 札幌市清田区里塚1丁目付近地図と液化化沈下影響範囲

ではあるが平均勾配 1.5~3%で南に向かって緩く傾斜した宅地が造成されたようである。図中には宅地街路に沿って地盤が大沈下を生じた箇所を(筆者が目視調査)黄色の帯で重ね書きしている。今後正確な測量が必要であるが、沈下をしていないように見える近辺の地盤との最大相対沈下は 3m を越え、沈下帯の幅は 10~20 m はあると思われた。沈下の帯は造成宅地の東側端部に当たる地点 A から始まり徐々に高度を上げながら造成地の内部に延長約 200m にわたり連続していた。

流動し造成宅地東側で地上に流出し、下流側一帯の低地を埋め尽くしたと考えられる。その流出箇所は図-3に示す造成宅地端部の地点Aであることは、大沈下の帯がそこで止まっていることから判定できる。

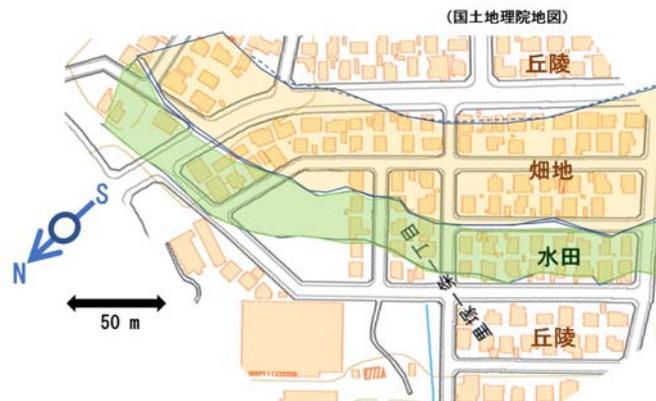
図-4 同上地図と国土地理院航空写真(1961~1969)¹⁾から読み取った水田・畑地・丘陵地を重ね合わせ。

図-4 には図-3 と同じ地図上に、国土地理院の 1961~1969 年の航空写真¹⁾から筆者が読み取った旧地形の水田・畑地・丘陵地の範囲を書き入れている。図-3 に記入した最大沈下の帯が水田や畑地の範囲と良く一致していることが読み取れ、液化化による大沈下量は旧地形の低地部の埋立厚さに支配されたことが分かる。

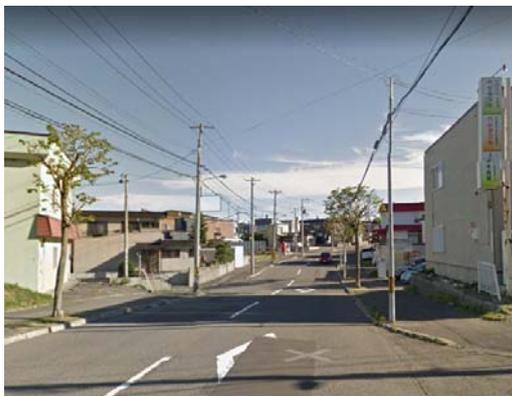
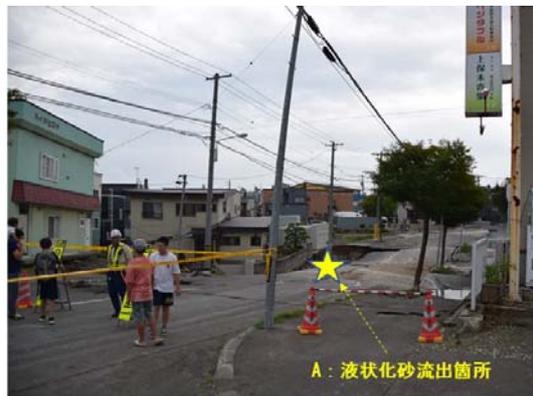
図-5 造成宅地における撮影位置①での地震前後の比較

図-5~図-12 はこの造成エリアで地盤沈下に巻き込まれた戸建て住宅の写真(2018年9月7,8日筆者撮影)の例である。撮影位置①~⑧は図-3 に示されている。Google

ストリートビュー（2016～2017年撮影）を使った地震前後の比較写真としているが、ほぼ平坦であった宅地が地震後に通常の液状化では起き得ない大きさの沈下と傾斜による甚大な被害を蒙っていることが分かる。もう一つ指摘すべきは、これだけの大沈下にも関わらず道路や敷地に大亀裂が発生しておらず、噴砂がほとんど見られない点である。これらの大沈下を引き起こした地下の土はどこに行ってしまったのか？その土は地盤中を長距離

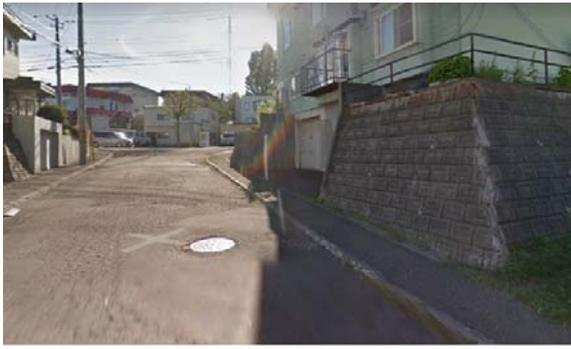
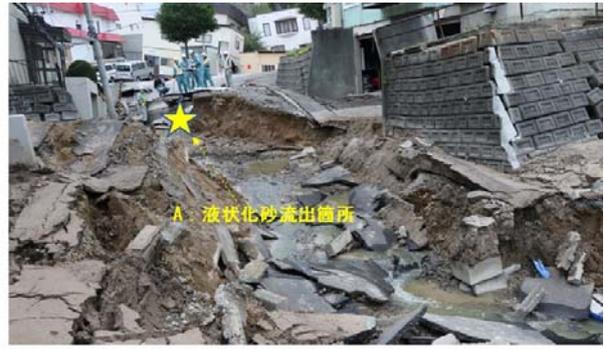
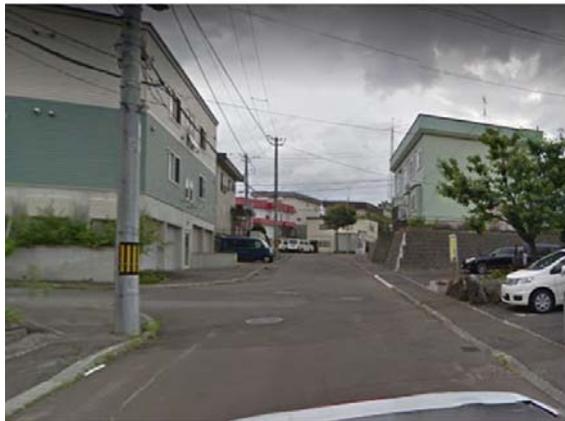
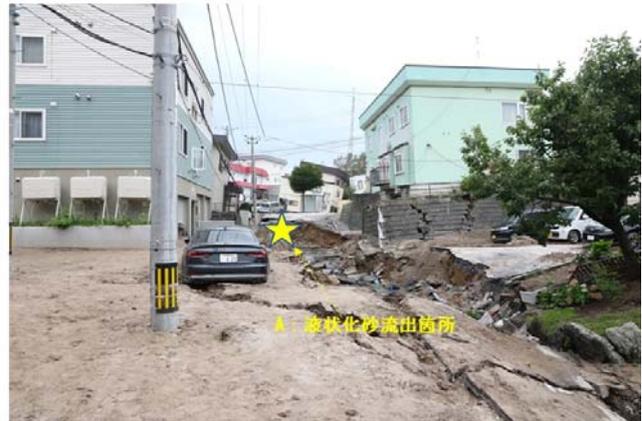
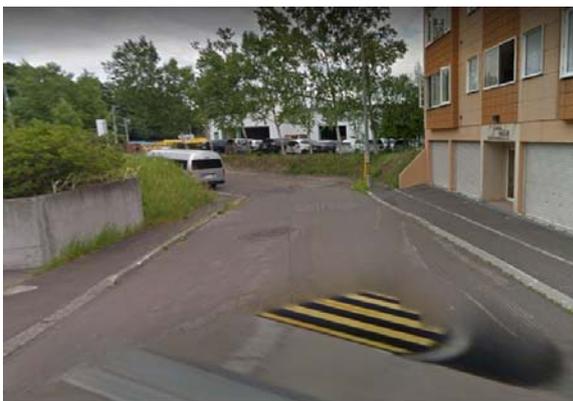
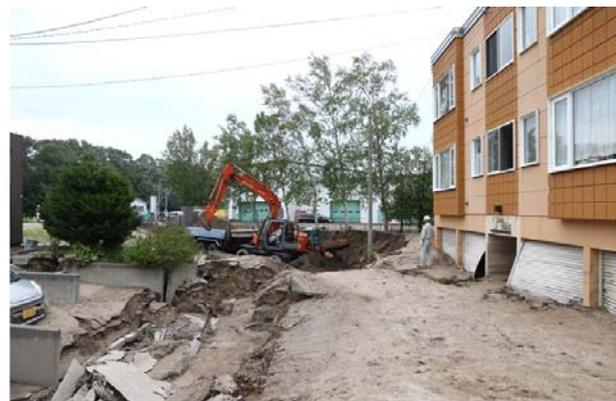
図-13～図-15は地点Aから下流低地側の地震前後の比較写真である。地震前はGoogleストリートビュー（2016年）、地震後は外部の人間は立ち入り規制されていたため、地元住民の方からご提供いただいた写真を使わせていた

図-13 造成宅地下流における撮影位置⑨での地震前後の比較

図-14 造成宅地下流における撮影位置⑩での地震前後の比較

図-15 造成宅地下流における撮影位置⑪での地震前後の比較

だしている。地震前に道路であった舗装面に大きな亀裂が口をあけ、その上流側には砂は見られず下流から砂の堆積がはじまっていることからここが噴出位置であったことは確実である。旧地形図によればこのあたりは旧水田地帯に至る水路が通っており、宅地造成に当たり排水管などの排水設備を設置していたとすれば、この地点 A

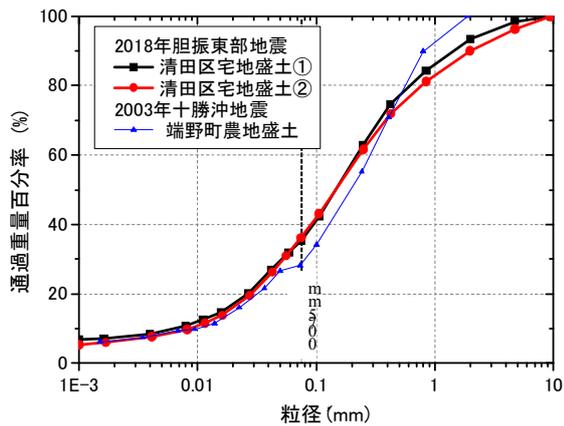
図-16 清田区造成宅地から下流に流出・堆積した砂の粒度分布と2003十勝沖地震で類似地盤破壊を生じた端野町造成農地の砂との比較

液状化した砂のこれほどの長距離流動が可能となった理由については、宅地造成時に地中排水設備が設置されていたとすればそれがある程度関わった可能性も考えられるが、砂自身の特性にその根本的原因があると思われる。取り急ぎ実施した流出堆積砂 (ホテルクラウン前歩道とセイノーエクスプレス前の歩道の 2 か所で採取) の物理試験による粒度分布を図-16 に示す。採取地点は 50m ほど離れているが、極めて近い粒度分布であることが分かる。平均粒径 $D_{50}=0.13$ mm, 均等係数 $U_c=25\sim35$ の細砂で、細粒分の含有率は $F_c=35\sim36\%$ で非塑性 (NP) であり、土粒子密度は $\rho_s=2.26\sim2.28$ t/m³ と異常に低いことから軽石 (パミス) を多く含むと考えられる。

今回のような液状化事例は筆者の知る限り極めて稀ではあるが、例外的に 2003 年十勝沖地震 (MJ=8.0) の際に北海道北見市郊外端野町の造成農地で今回と酷似した液状化による地盤破壊が起きていた³⁾。図-17(a)のように液状化サイトは震源から 230 km も離れており、そこから 10km ほど離れた防災科研の K-NET HKD054 北見では図-17(b)のように PGA=54gal の弱い加速度が主要動 1 分間ほど記録されていた。これにより一帯に広がる農地数か所で液状化が起きたが、なかでも以前は水田であった谷地形を 30 年ほど以前に埋立造成し緩く傾斜 (3°) した畑地が長さ 150m 幅 35m にわたって最大 3.5m 沈下したが、図-17(c)の写真のように亀裂も噴砂も少なく小麦畑の畝筋は乱れることもなく整然と並んだままであった。図-18(a)(b)にはこの陥没エリアの全景とその下流端近くから噴出した砂の流下軌跡を含んだ航空写真と地盤調査点を含む平面図を示す。液状化した砂は陥没エリア端部 2 か所から噴出し下流 1km にわたり流れ下った。噴出砂の粒度分布を図-16 に重ね合わせているが、今回と酷似している。平均粒径 $D_{50}=0.12$ mm, 均等係数 $U_c=30$ の火山

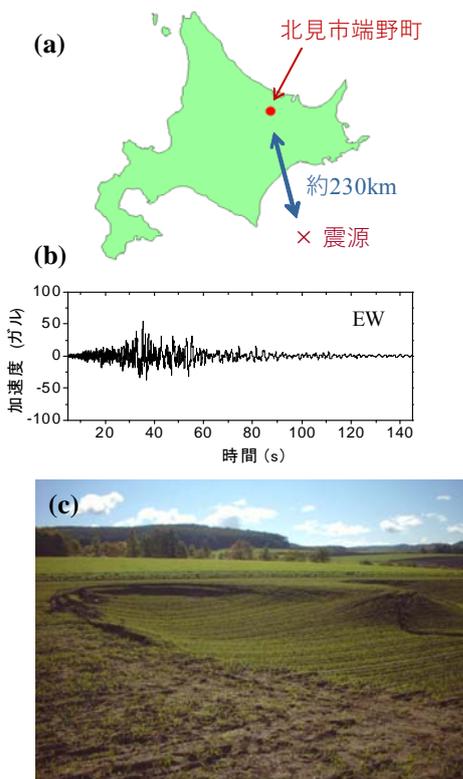
図-17 2003年十勝沖地震と端野町液状化地点(a), K-NET 北見 (EW)(b), 陥没した畑と畝筋(c)

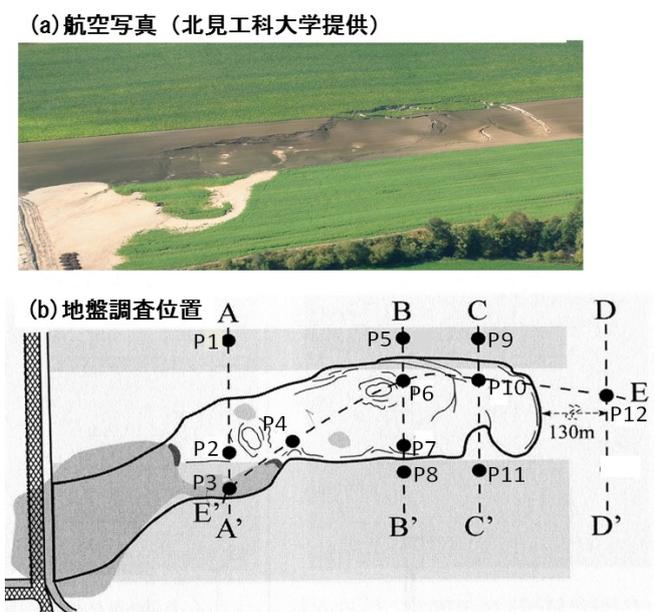
図-18 十勝沖地震での陥没農地の航空写真と下流域への砂流出の航空写真(北見工大提供)(a)と地盤調査位置³⁾(b)

起源の細砂で多少のパミスを含み土粒子密度 $\rho_s=2.465$ と低めの値が報告されている³⁾。細粒分含有率は $F_c=30\%$ で、細粒分は非塑性(NP)である。地盤調査として図-18(b)の平面図に示す点でスウェーデン式サウンディング(SWS)が行われたが、換算N値は地表からGL-6mの範囲で $N=1\sim 8$ と極めて低かった⁴⁾。

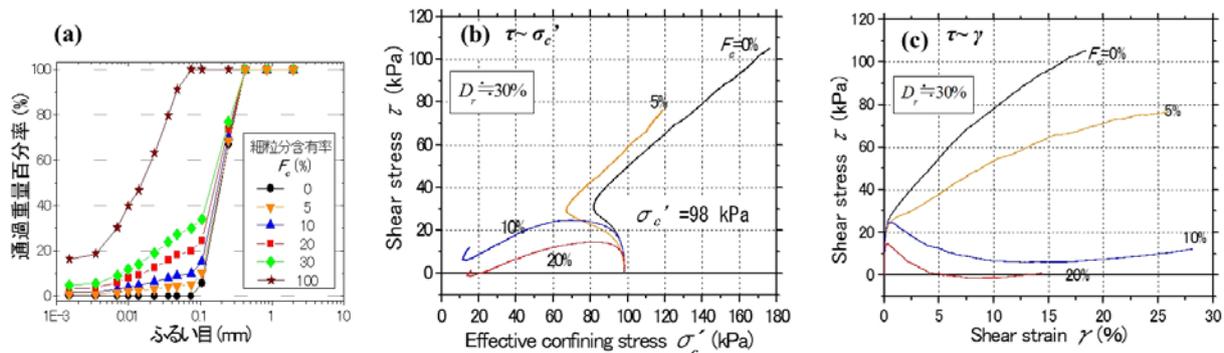
図-19 富津砂+非塑性細粒分供試体の中空ねじり非排水単調荷試験:
 (a)供試体粒度分布, (b)有効応力経路, (c)応力~ひずみ関係⁸⁾

明瞭に変化することが室内力学試験により示されてきた(例えば7⁸⁾)。図-19には一例として、今回液状化した砂に近い(a)に示す粒径分布からなる富津砂に非塑性細粒分を異なる細粒分含有率 F_c で混合した試料を使った中空ねじりせん断による(b) $\tau\sim\sigma'_c$ 関係と(c) $\tau\sim\gamma$ 関係を示す⁷⁾。相対密度 $D_r\approx 30\%$ の緩い供試体にも関わらず $F_c=0\%$ のクリーンサンドでは膨張性であるのに対し、 $F_c=10\%$ ではひずみ軟化を伴った収縮傾向に転じ、 $F_c=20\%$ ではさらに収縮性が強まり残留強度ゼロの状態まで激しく変化することが明瞭に分かる。これは細粒分含有率 F_c により砂のダイレイタンスー特性が大きな影響を受け、限界状態線CSLが変化するためである。実際、端野町の液状化地盤の砂は $F_c=30\%$ の非塑性細粒分を含んでいたし、今回の清田区の場合は $F_c=35\sim 36\%$ の大きな値である。
