2008.6.14 岩手宮城内陸地震調査速報

調査日 2008.7.19-20

調査員：國生（中央大学）

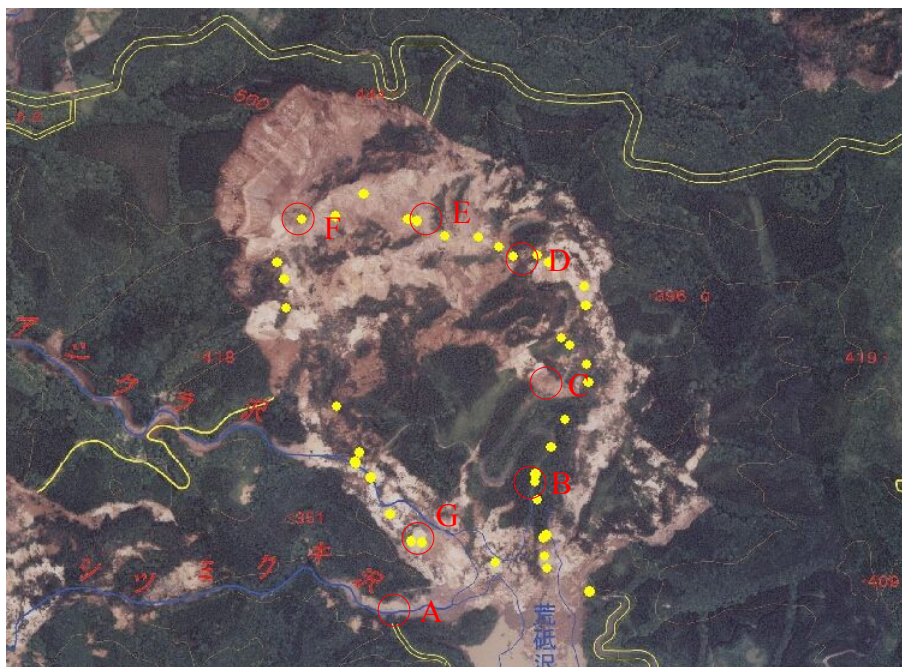
図-4 荒砥沢の航空写真（パスコ HP）と調査地点（GPS 経路については基礎地盤コンサルタンツ：森本様より提供いただいた）

最初に、図-4 の A にあったシツミクキ沢を渡る橋梁で橋桁が流された箇所に行った（図-5）。大崩壊の土塊が湖に押し寄せ、対岸の岬にぶつかり水路を塞いだ（図-5(c)）。その時、切り離された入江から沢に向かって津波が遡上し、道路上まで泥で覆い、林道を渡る林道の橋桁を上流に 50m ほど押し流したと推定される（写真）。架橋箇所は元々水深が深かった（大場氏談）とのことであるが、被災後は泥や枯木が溜まり景観が一変している。

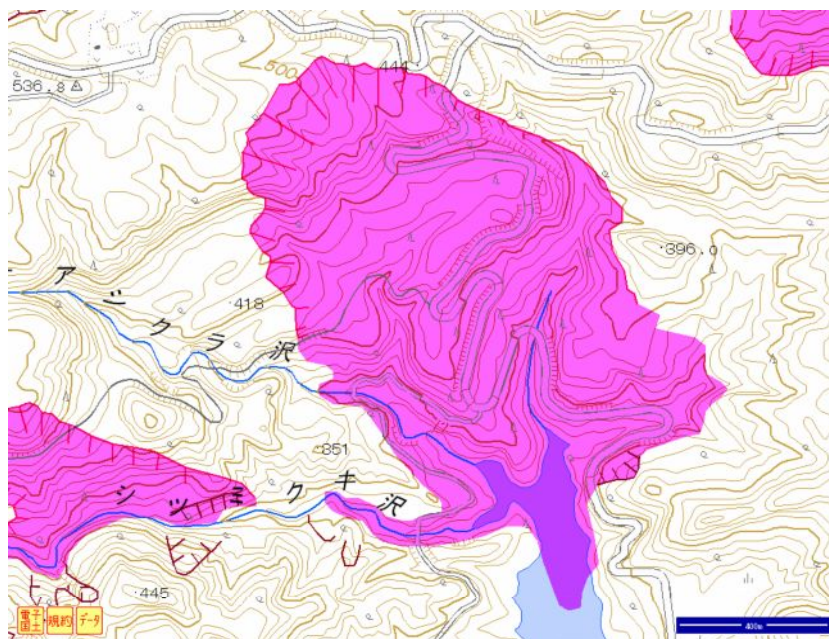
図-5 地震前の荒砥沢の地形図（国土地理院 HP）
