台湾小林村の台風 Morakot による斜面災害 (2009. 8. 7~9) の滑り面調査報告 (2011. 8. 6)

台湾小林村の台風 Morakot による斜面災害 (2009. 8. 7~9) の調査速報

中央大学理工学部 國生剛治

調査日：2009.9.20

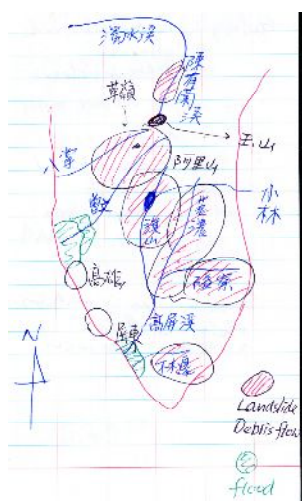
図-1 台風 Morakot による台湾南部の被災範囲 (台湾国立科学技術大学 Prof. Wei Lee による)

- 8/7-9 の3日間も居座った台風 Marakot の渦巻状の風により、台湾南部の山脈の主に西側斜面に大量の雨を継続的に降らせた。雨量分布は別図 A 参照。阿里山の雨量計での総雨量は 2900mm, 小林村では 1600mm/h, 時間雨量は 116mm. 強雨は長時間継続し、ピーク型ではなく高原型の降り方。これにより図-1 の範囲で斜面崩壊・土石流・洪水・橋梁基礎の洗掘などによる甚大な被害が起きた。
- 高雄から小林村に向かって、旗山 (Cishan) 溪に沿って 21 号線を遡っていった。下流部での洪水・河床上昇・河川堤防の浸食・橋梁の落下が見られた。中流部での礫の増大, 支流からの土石流の流入, 家屋の埋没などが見られた。
- 図-2 は洪水被害を受けた堤防から近い商店に付いた浸水の跡である。
- 図-3 は下流部橋梁付近での河床上昇の様子である。明らかに細粒分を多く含む堆積物が数 m 以上に達している。2001~2005 で起きた台湾中部の大甲溪での土石流は粗粒の礫から巨石が主体であったが、今回は非常に泥質で、特に下流ほど砂以下の粒径の占める割合が多く、手で確認したところでは細粒分は非塑性であった。
- 図-4 は河川蛇行の湾曲部で起きた堤防被覆の流出と堤体の侵食である。

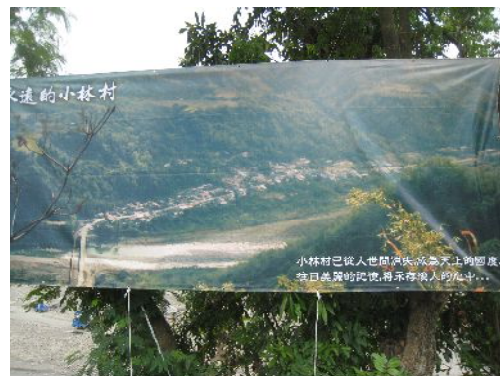
図-10 現地に貼ってある災害以前の村の写真

- ・ 図-8 と図-9 は小林村の巨大崩壊斜面の全体である。村外れ（下流側）にあった 2 軒の家屋を残し、集落は跡形もなく消失したことが図-10 から分かる。その跡地の標高は以前と余り変化はないとのこと。500 人ほどの犠牲者の遺体はほとんど収容されず、ほとんどが行方不明。崩落土は巨石や礫だけでなく泥岩起源の砂以下の細粒土を多く含み、高い地下水位と相まって、住民の捜索は困難を極めた。
- ・ 図-11 は集落の背後にあった河岸段丘の近景。段丘から崩落した巨礫が集落を直撃したように見える。図-12 から、段丘露頭は典型的な崩積土からなっていることが分かる。

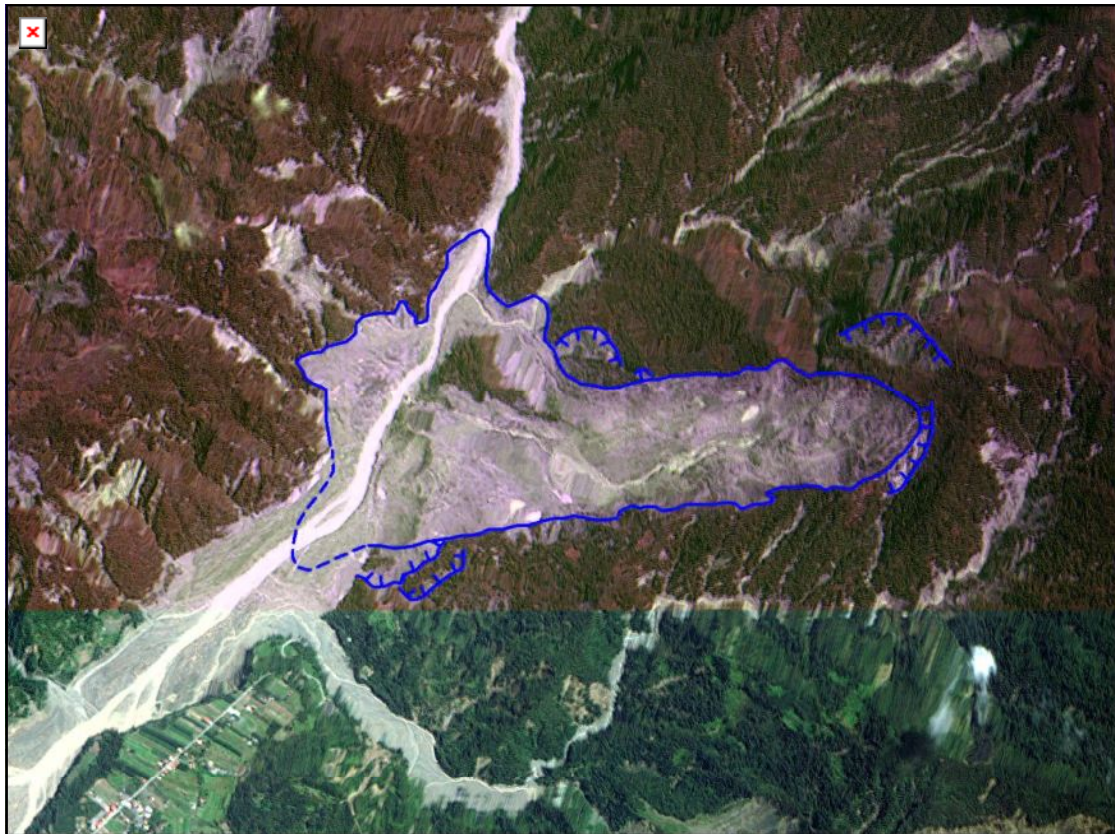
別図-B：小林村崩壊斜面の衛星写真（台湾国立中央大学 Lee, C. T. 教授提供）

- ・ 別図-B に崩壊斜面全体の衛星写真, 別図-C に航空写真と災害前後の村の写真, 別図-D に崩壊斜面の地質断面図(流れ盤滑り)を示す。影響面積は278ha, 平均斜面角度は 21° , 落差900m, 水平流動距離3km とのこと。
- ・ 崩壊のメカニズムとしては; (1)浅い滑り崩壊土の長距離流動, (2)深い滑り面をともなう剛体的大崩壊の二つの見方があり, 今のところ決着していない。
- ・ 小林村では1999年の地震や2005年の屏東地震の影響は小さく, 今回の大崩壊が以前の地震と関係している可能性は小さく, 豪雨のみが原因であるとの意見が多数であった。
- ・ 1999年の地震後, 台風による斜面崩壊と土石流が頻発したため, 台湾では政府が住民の防災教育に力を入れ, 雨量計による雨量の自主計測・避難基準値を超えた場合の自主避難などを推進していた。ただ, 小林村のある南部は, 地震の影響が少なかったため見逃していた地帯であったとのこと。
- ・ 小林村との連絡は災害のしばらく前から取れなくなっていた。有線電話は線が切断され, 携帯も中継局の電源消失? で使えず, 衛星電話も配られていたがなぜか使われず。したがって, 正確に何が起こっていたかは不明。
