2011.3.11 東北地方太平洋沖地震：布佐、神栖、潮来、香取調査速報

調査日：2011.3.31

調査員：國生

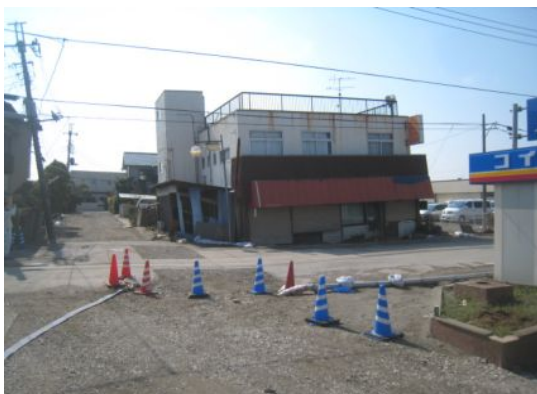
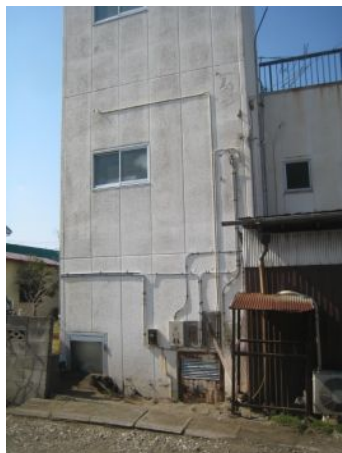
千葉県我孫子市布佐の都地区では、沼地を昭和 27 年に埋立したあと市街化した 100m 余×50~60m ほどの一角が激しい液状化被害を被った。埋め戻しには利根川の砂を使ったそうで、グレーがかった典型的な細砂である。

被災したのはひとつを除いてすべて木造家屋で、大半は 2 階建てである。特に以下の写真の木造モルタル 2 階建ての家は 1m 以上沈下し、軽はずの木造家屋としてはかつてないほどの沈下量で、基礎周りには厚さ 1m ほども噴出した砂が堆積していた。

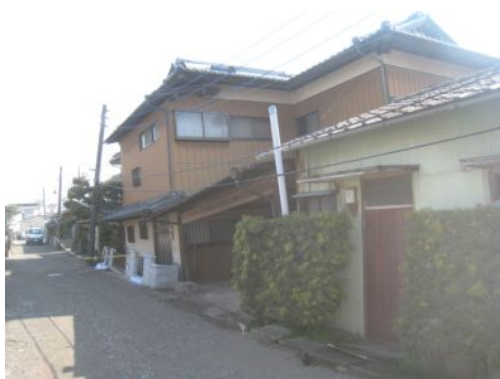
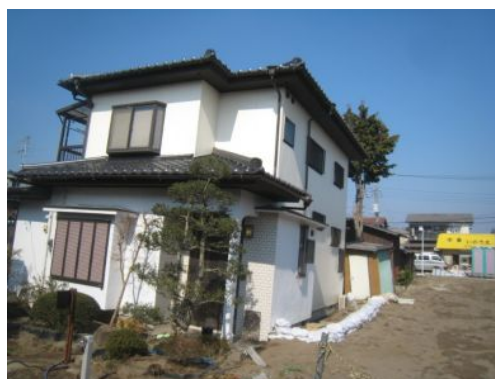
他にも 1m 程度の沈下は多数見られた。

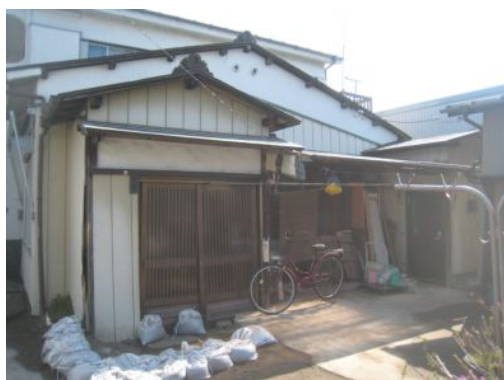
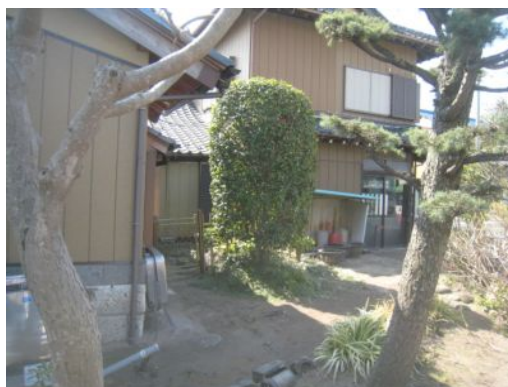
また、1階建てと2階建てでは沈下量に違いがあるように感じられ、2階部分と1階部分からなる家屋（写真右）では、沈下量に明らかな違いが観察できた。

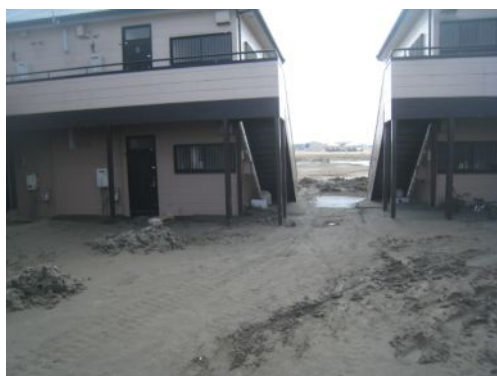
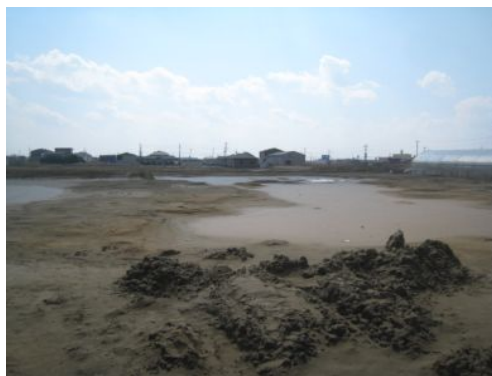
深芝地区では今回これらの比較的新しい建物が沈下・傾斜の被害を被った。新築間もなく見えるアパートは50cm以上の沈下と、最大厚さ1mに迫る噴砂の堆積に見舞われた。裏手の空き地は一面に激しい噴砂で埋まっている。噴砂の色は主に褐色系で酸化が進んでいるものが大半だが、中には還元下で青灰色の噴砂もあり、それぞれ埋戻し土と原地盤に対応していると考えられる。

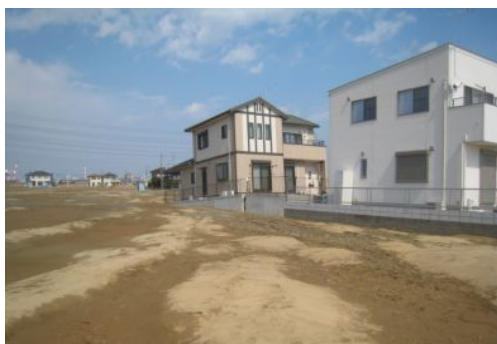
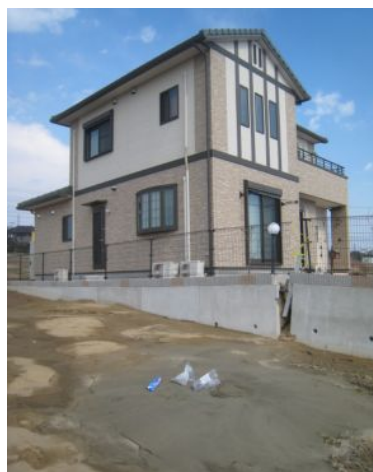
以下に示す写真の建物は1m程度の盛土の上に建てられていたが、建物基礎と盛土が一体で不同沈下し、大きく傾斜している。基礎（おそらくスラブ基礎）や上部構造の一体性が強いおかげで建物自体はほとんど無傷のようであり、ジャッキアップによる修復が可能と思われる。

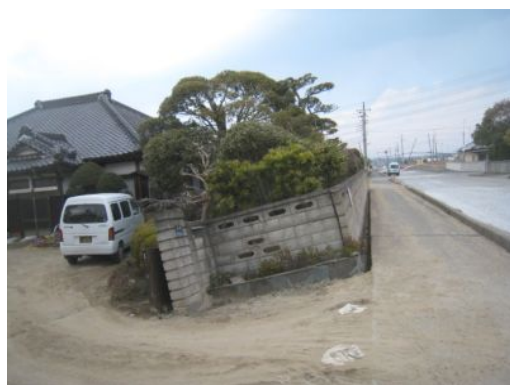
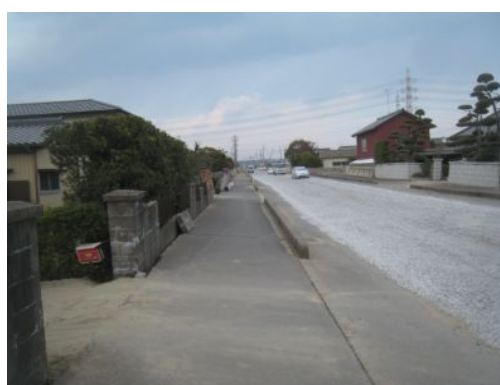
神栖市掘割地区では噴砂は深芝ほど激しくはないが、道路に対して各家の敷地が大きく沈下しており、歩道舗装面との間に大きな段差ができ、門扉などが傾いていた。道路下の路盤が強く、沈下しなかったためだけでこの大きな段差の発生が説明できるだろうか？しかも道路の反対側ではそれほど大きな沈下は起きていないため、昔の水路の埋め立てなどが関わっている可能性が考えられる。

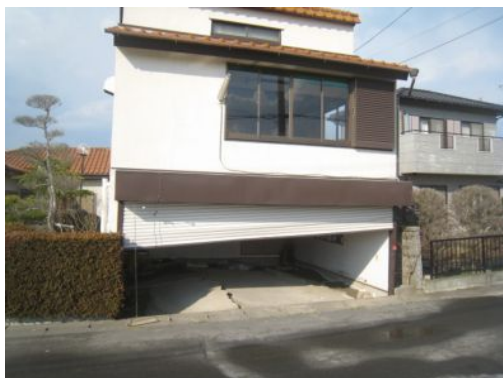
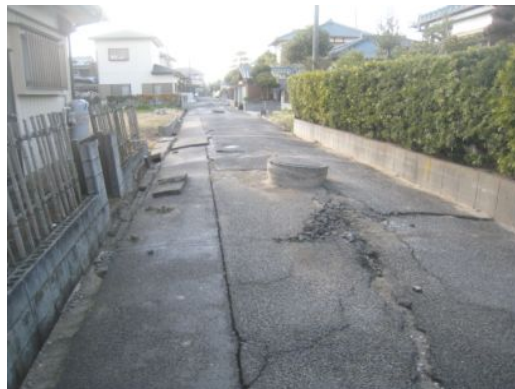
この一帯は20～30年前まで胸までつかぬ泥田であったが、川砂で1mほど盛りたてて宅地造成されたとのこと。U字溝や電柱根元などで噴砂が見られ、道路面に比べて宅地が最大50cm程度沈下し、また横にも50cm動いた家もある。写真のように両端にある壁からの

建物荷重により、スラブ基礎の中央に曲げ亀裂が発生している。また、マンホールの浮上りも見られた。

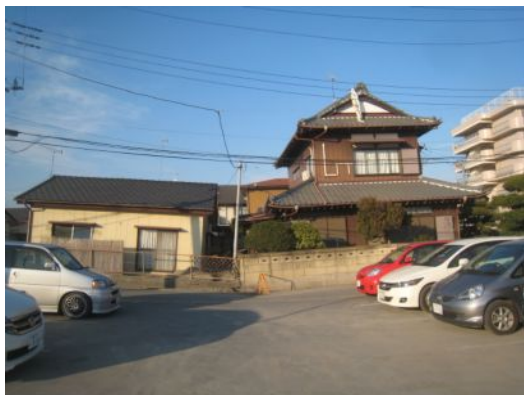
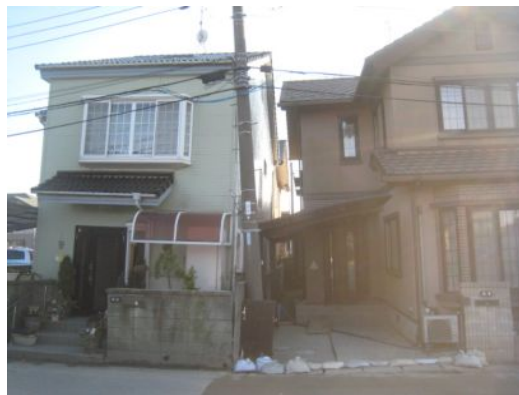
ここでは、南北に走るラインに沿って液状化が激しく、その両側の建物がお辞儀をするように傾いているのが見られた。
